EVALUACIÓN DE ESTRUCTURAS PATRIMONIALES DE HORMIGÓN ARMADO AFECTADAS POR CORROSIÓN POR CLORURO EN LA PROVINCIA DE BUENOS AIRES

Villagrán Zaccardi*, Y.A., Traversa, L.P., Di Maio, A.A., Zicarelli, S.S.

LEMIT, 52 entre 121 y 122 - 1900 La Plata, Argentina
direccion@lemit.gov.ar, yuryvillagran@yahoo.com.ar

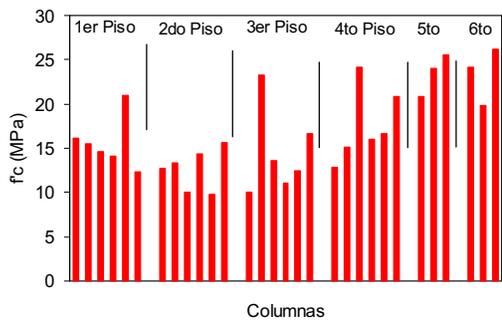
Figura 16. Resistencias a compresión individuales.

La resistencia media efectiva obtenida fue de 16,6 MPa, con una dispersión de 5 MPa. Esta dispersión debe ser considerada como muy elevada y los valores se ven en cierta forma diferenciados de acuerdo al nivel al que corresponden (Figura 16).

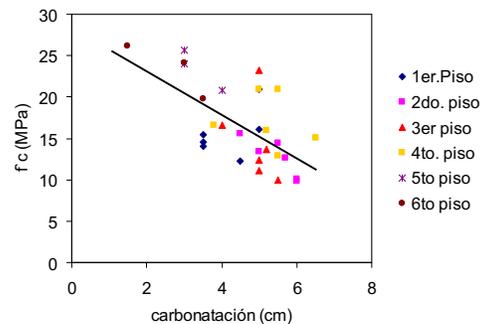
Figura 17. Relación entre resistencia a compresión y carbonatación.

Los valores obtenidos en la mayoría de los testigos extraídos resultaron muy elevados (mayores a 3 cm) y superiores al espesor de recubrimiento, por lo cual las armaduras se encontraban activas. Pudo establecerse una relación bastante consistente entre la resistencia a compresión y los espesores de carbonatación (Figura 17).

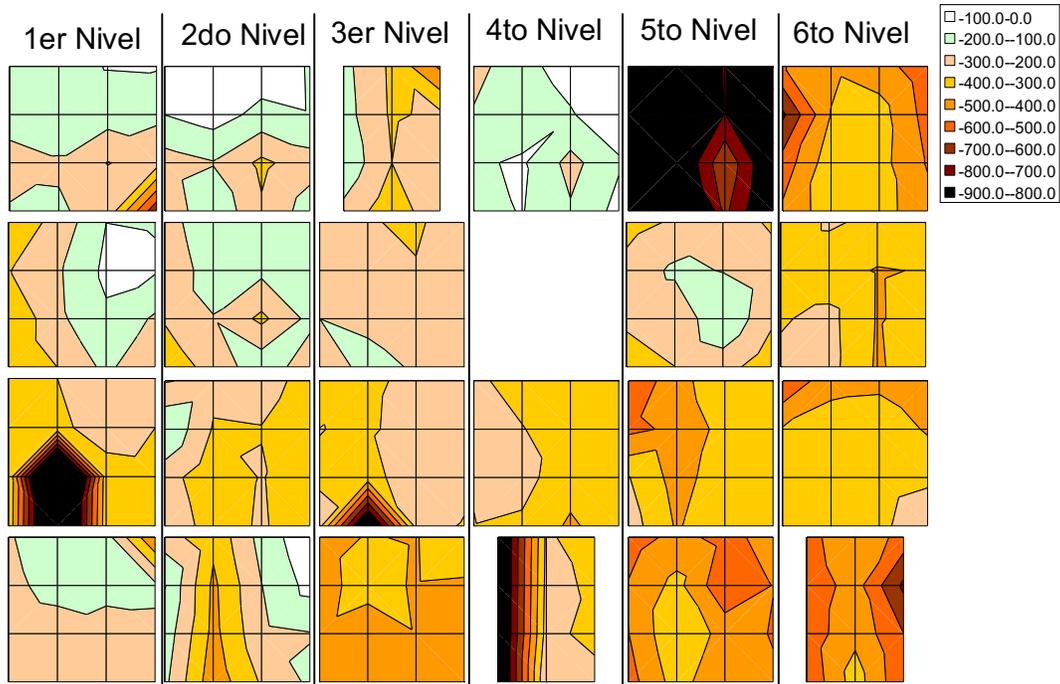
Figura 18. Isopotenciales de corrosión (mV).
Tabla 4. Niveles de corrosión determinados "in situ"

La evaluación del nivel de corrosión de las armaduras se realizó mediante determinaciones "in situ" de potenciales y corrientes de corrosión. Las mediciones se realizaron en cuatro columnas de cada uno de los niveles primero al sexto, relevándose las cuatro barras angulares de cada columna en alturas +0,5, +1,0, +1,5, y +2,0 metros desde el solado. Los mapeos de potenciales pueden verse en la Figura 18. En la Tabla 4 se presenta, de acuerdo a los potenciales medidos y cotejados con las corrientes correspondientes, el grado de avance de la corrosión al momento de la evaluación.

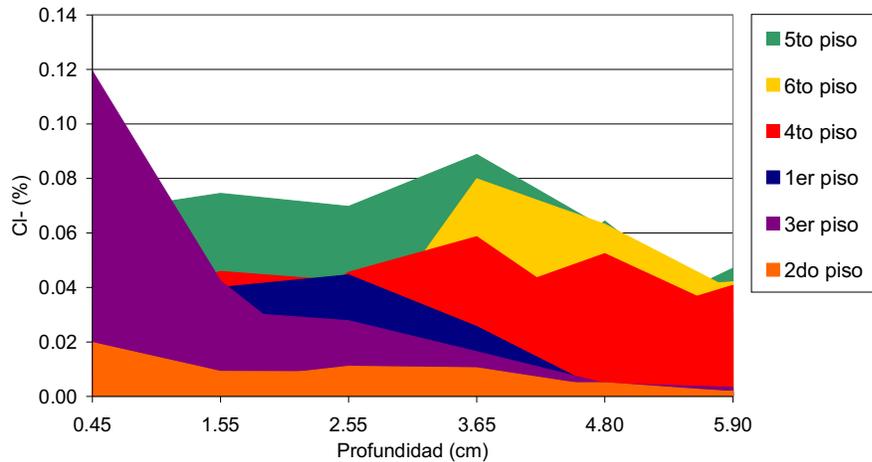
Figura 19. Envolturas de contenidos de cloruro soluble en agua en cada nivel.

Los contenidos de cloruro soluble en agua se determinaron en cuatro elementos estructurales por nivel. En los pisos 1, 2, 3 y 4 el porcentaje de cloruro a nivel de las armaduras fue inferior a 0.05 % en peso del hormigón (equivalente a 0,4% en peso del

cemento). Este valor es menor al límite umbral de cloruro, pero en el futuro el contenido podría incrementarse por aporte del medio externo. En los niveles 5 y 6 se determinaron porcentajes superiores, hecho que indica que la armadura se encuentra con riesgos de corrosión localizada. Las envolventes de contenidos máximos determinados en cada nivel se muestran en la Figura 19. Surge de las determinaciones que se han empleado materiales contaminados con cloruro debido a la tendencia uniforme de los perfiles, situación corroborada por el análisis visual que indica la presencia de una arena de playa.

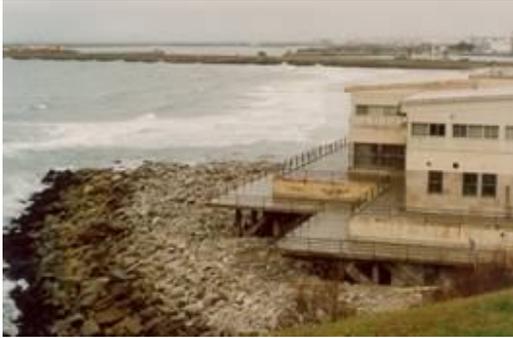
Figura 20. Vista general. Año 1991.

En 1960 el edificio cambió de destino y la nueva función requirió adaptaciones tales como la construcción de un tercer piso, otras sobrecargas no previstas y la subdivisión de diversos locales. En el año 1986 se realizaron intervenciones en la infraestructura, reforzando algunas columnas y vigas (Figura 20).

Sólo algunas de las columnas y vigas de arriostramiento reforzadas no presentaban signos de alteración mientras. La mayoría presentaba el revestimiento descascarado y con evidentes disminuciones de sección de las armaduras.

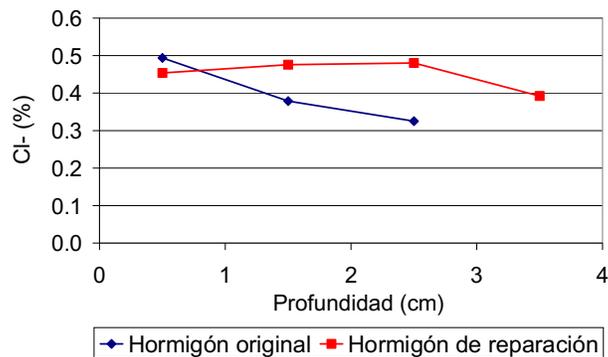
Figura 22. Perfil de cloruro en columnas de hormigón

Sobre muestras de hormigón extraídas de la estructura, en especial de las columnas de sostén, se realizaron distintos ensayos. En el hormigón de refuerzo ejecutado en 1986 se detecta que los cloruros han penetrado por procesos de difusión hasta las barras de refuerzo en porcentajes elevados que originaron la iniciación y desarrollo de los procesos de corrosión.

En la Figura 22 se informa el perfil de ingreso de cloruros en el hormigón viejo (ejecutado en 1939) y en el correspondiente a las reparaciones. En la Tabla 5, se califican los materiales utilizados en ambas oportunidades mediante la determinación de la densidad saturada y superficie seca (D_{ss}), la porosidad interconectada con el medio exterior (P) y la resistencia de rotura a compresión ($f'c$). Complementariamente se indica el pH del hormigón como índice de su alcalinidad.
