# El Rol del Asesor Patrimonial en el Desarrollo y Ejecución de la Obra Pública. El caso del Teatro Roma de Avellaneda

Vanina Iturria<sup>1,a</sup>, Diana Meyer<sup>2,b</sup>

Direcciones Institucionales: FAU, UNLP

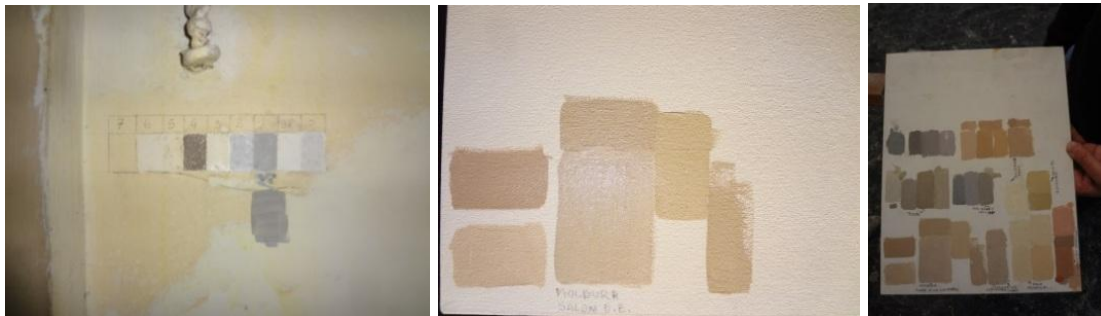
Figura 18: Pantone realizado a partir de la extracción de colores originales de las estratigrafías.

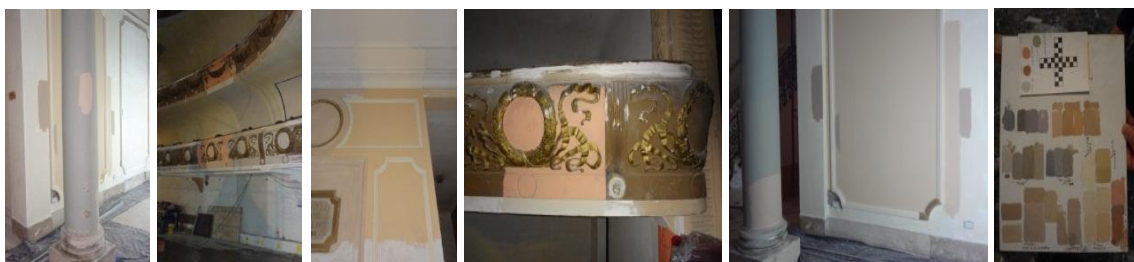
Figura 19: Pruebas de pintura y ajustes de colores en sectores representativos. De izquierda a derecha: 1- Foyer Principal, 2- Sala, 3- Antesala, 4- Palco bajo, 5- Foyer Principal y 6- Carta de colores extraídos de los estudios estratigráficos.

Luego de determinados los colores dentro de las gamas originales, se realizó una síntesis de colores en un nuevo pantone, por salón y por cada uno de sus elementos compositivos, esta vez ya con esmalte sintético de modo que pudiera ser enviado a la pinturería y obtener los colores con el lector de colorimetría.

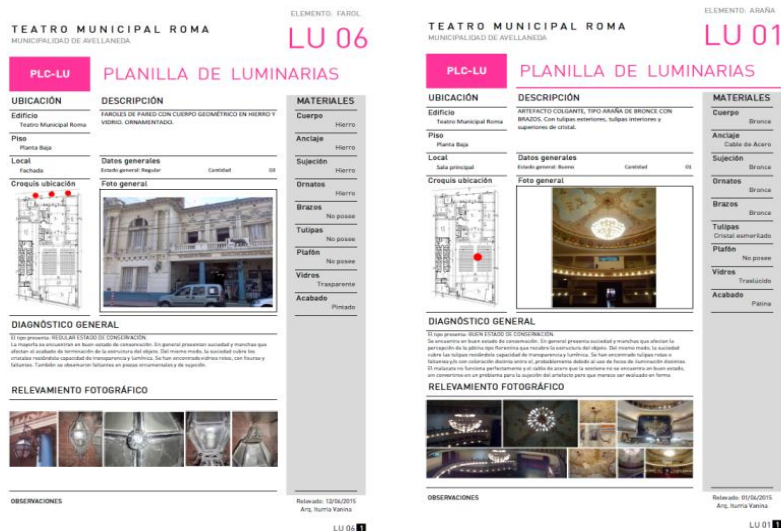
Figura 20: fichas de catálogo para registro y protección de luminarias patrimoniales del Teatro.

Se realizó una limpieza completa de sus partes haciendo mayor énfasis en las piezas de vidrio, tanto sus áreas internas como externas. Dado que esto es fundamental para la correcta transferencia de la iluminación, se extiende hacer una limpieza periódica de la luminaria para que los niveles de luminosidad no disminuyan producto de la suciedad del ambiente.
