EVALUACIÓN DEL ESTADO DE CONSERVACIÓN DEL HORMIGÓN ARMADO EN EL PUENTE SOBRE ARROYO CALÁ, PROVINCIA DE ENTRE RÍOS.

En este trabajo se presentan los resultados de la evaluación realizada sobre un puente carretero ubicado en la ruta provincial N° 39, progresiva al Km 70,23 (Rocamora) de Entre Ríos. Dicho estudio forma parte de un proyecto de Inspección y Evaluación de Patologías en Puentes Situados sobre la Red Vial Provincial, Gestión de Mantenimiento.

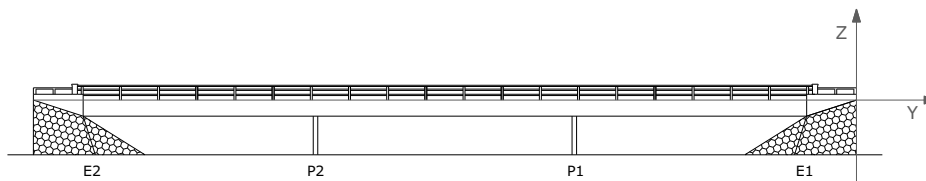
Consta de dos estribos extremos y dos pilas interiores de hormigón armado in situ (Fig. 13).

Fig. 13 Croquis de la vista lateral del puente donde se nombran los estribos y pilas.
