RECUPERACION Y RESTAURACION DEL LICEO VICTOR MERCANTE

Arq. Ottavianelli, Ana

Prosecretaria de Obras, Planeamiento y Servicios – UNLP
Calle 51 N° 696- Tel. 4227479 – 4227128, e-mail anaottavianelli@yahoo.com

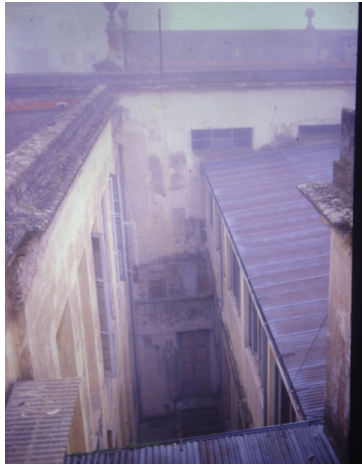
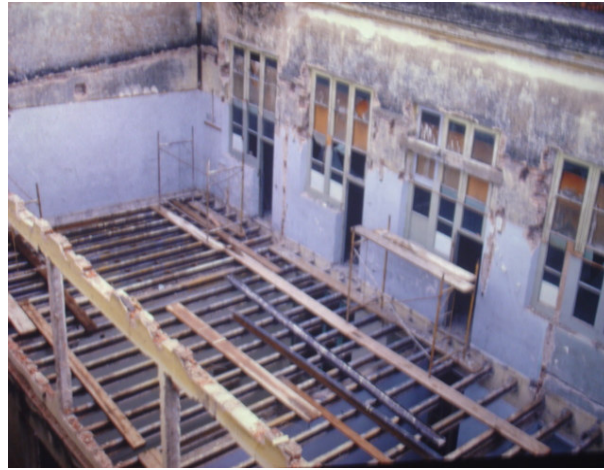
Patios ocupados -antes y durante la demolición-

Se confrontaron los datos analizados en los planos con fotografías de época –obrantes en los archivos del Colegio- y datos recolectados en entrevistas a fin de reconstruir el proceso de transformación que hacía ilegible algunos sectores del edificio, principalmente los patios. Finalmente, con un programa de necesidades muy detallado –que, obviamente, incorporaba nuevos usos- y una serie de prioridades que incluían la liberación de las áreas afectadas, la consolidación estructural a partir de submuraciones y la restauración integral de todos los componentes del edificio, se elaboró un proyecto muy ambicioso del cual sólo se concretó, a través de una acotada partida presupuestaria, la liberación de los espacios interiores y perimetrales y la restauración de la cubierta del sector central, con frente acalle 47. Esto permitió que el edificio recuperara la configuración de caja muraria original y, consecuentemente, su espacialidad.

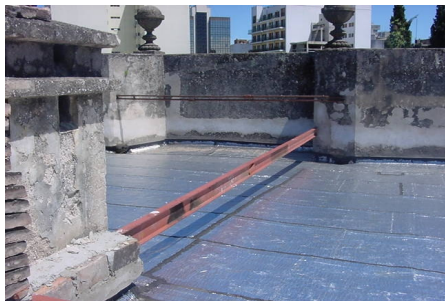
Trabajos de consolidación en terraza

En la primera parte de dicha consolidación, se desarrolló un trabajo basado en el arriostramiento de toda la caja muraria con un sistema de encadenados tradicionales y perfilaría metálica en el nivel de la terraza a fin de no provocar deterioros en el interior; el mismo fue desarrollándose paulatinamente con el aporte de personal municipal y el perteneciente al plan *Jefes y jefas de hogar*. En ese sentido se realizó una tarea de capacitación de los grupos de trabajo.

Los trabajos desarrollados en la terraza eran fundamentales; se desmalezó la superficie, se estudió, revisó y desobturó todo el sistema de desagües pluviales y luego se procedió a la restauración en sí de la cubierta.

Se retiraron los ladrillos originales que cubrían toda la superficie a fin de proceder a la nivelación y colocación de una nueva membrana plastoasfáltica, a la vez que se realizaban los arriostramientos de hormigón y perfilaría. La idea principal que marcaba la intervención era restaurar la terraza no sólo con el mismo sistema constructivo, sino también volviendo

los mismos ladrillos a su posición original una vez concluida la impermeabilización. Esta tarea fue posible gracias a que los mampuestos estaban colocados con una mezcla pobre y prácticamente no sufrieron deterioro debido al cuidado con que se realizó. Los aportes de varias empresas permitieron la incorporación tanto de los materiales e insumos necesarios, como de la mano de obra mas especializada.

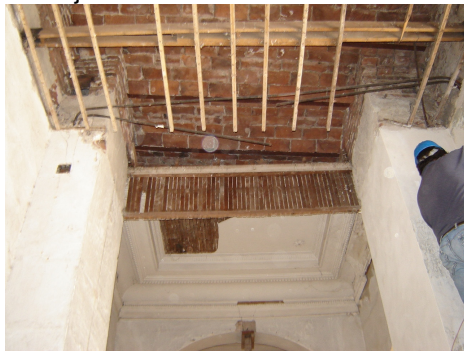
Estado previo de cielorrasos

En el caso de los cielorrasos, amplios sectores de la planta alta debían ser realizados a nuevo ya que los desprendimientos alcanzaban casi al total de cada módulo. A fin de indicar dicha intervención, si bien se contaba con las referencias de los tramos existentes, se optó por realizar los nuevos cielorrasos con una moldura perimetral que, tomando las proporciones y líneas generales de las originales mereció un diseño neutro. En el caso de las escaleras el diseño incorpora vestigios de la moldura existente -que a pesar de los desprendimientos habían permanecido adheridos a la pared- a manera de testimonio del pasado.

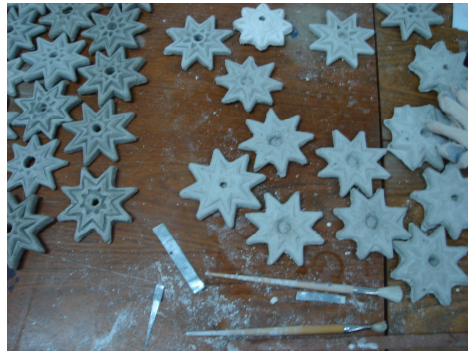
Reproducción de moldes

En otros sectores muy ornamentados, y con un grado de deterioro muy acotado, se optó por una recomposición de la unidad estética original, produciendo réplicas –a partir de moldes de siliconas- de las molduras existentes, diferenciándolas de éstas por textura superficial.

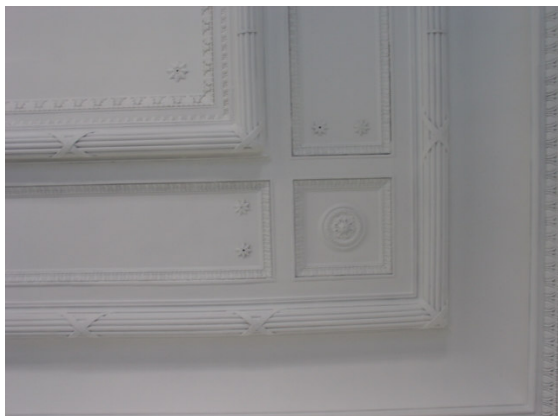
Detalle del completamiento

Para su restauración se partió de un trabajo de consolidación de la estructura, cuya flexión se acusaba a través de la doble curvatura del cielorraso. El origen del problema estaba en el gran peso del maderamen del propio cielorraso y en la rotura –por corrosión– de algunos montantes metálicos de la cabriada de madera que constituye su estructura de sostén.

A fin de resolver este problema se trabajó en la idea de controlar la deformación a partir de adicionar tensores que, soportados por la perfilaría de la cubierta, perforan el cielorraso en 16 puntos y, a través de planchuelas de anclaje curvas dispuestas entre los elementos decorativos, permitieron estabilizar toda la superficie.

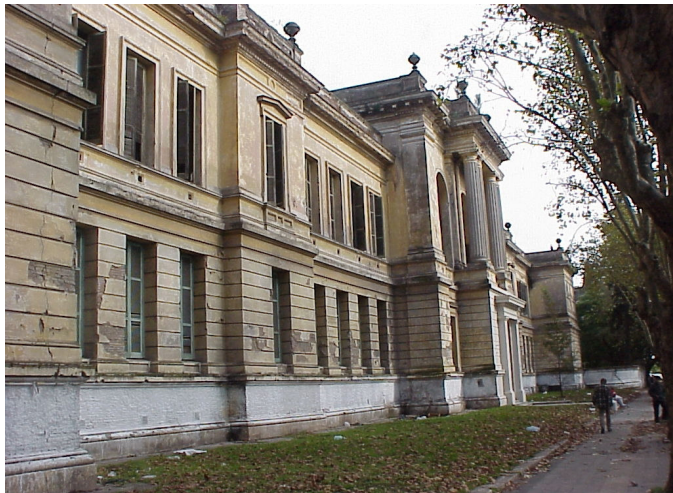
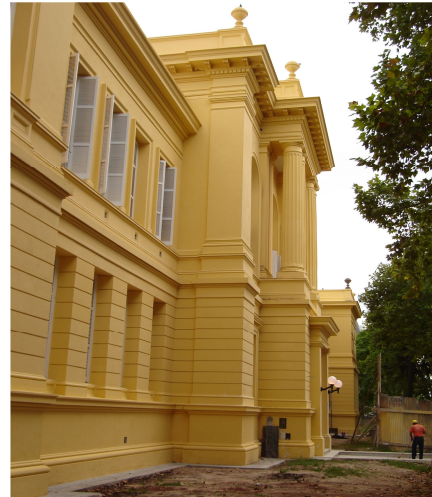
Fachada sobre diagonal 77 -antes y después-

Las fachadas, en particular la correspondiente a la diag. 77, presentaban un alto grado de deterioro con importantes desprendimientos de revoque, rajaduras, fisuras y micro fisuras siendo; siendo la situación mas crítica en el sector superior, sobre las carpinterías de planta alta.

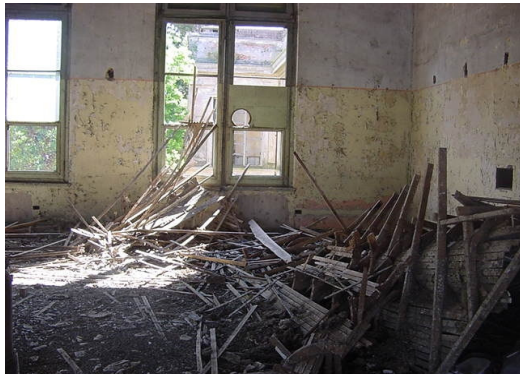
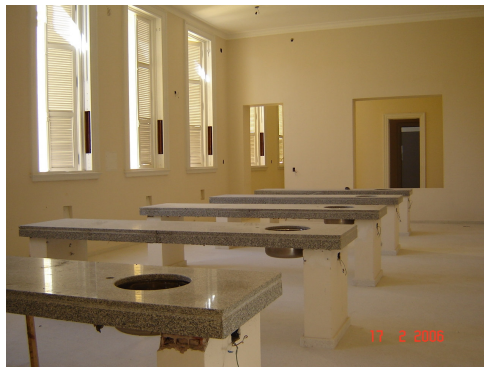
Estado de locales previo a la restauración

Nuevos laboratorios

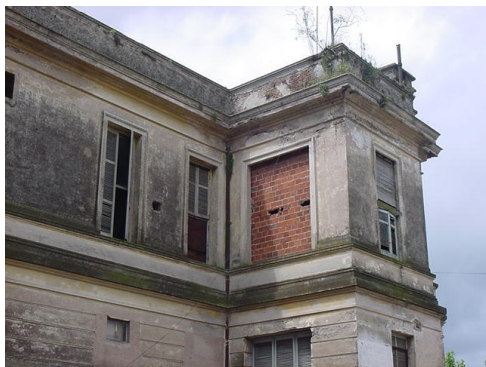
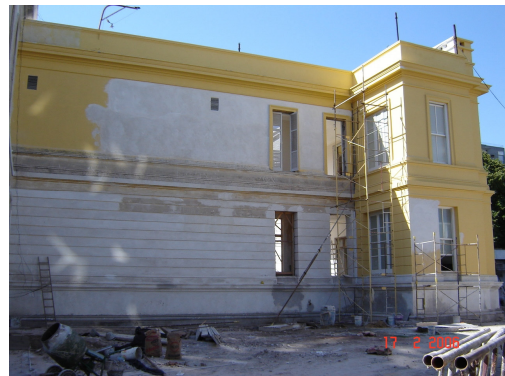
Sector posterior antes y después de la restauración / cuerpo exento de sanitarios

Los locales sanitarios concebidos como *máquinas higiénicas* y cuya refuncionalización se inició en la etapa anterior, contemplaron la restauración de los tanques de reserva, la instalación de la nueva red sanitaria y la realización de gabinetes para discapacitados.

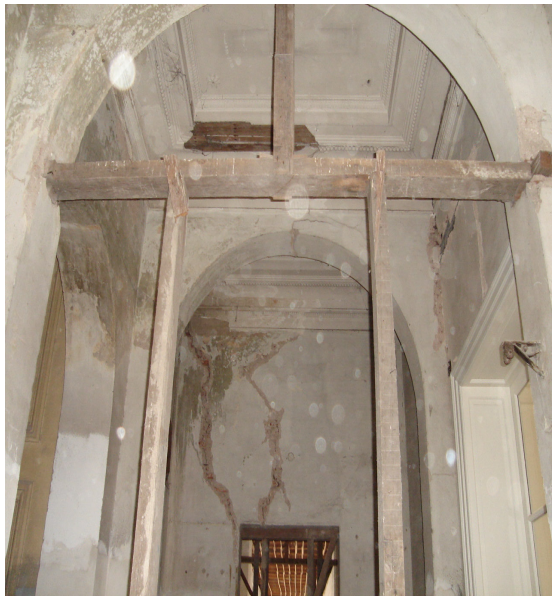
Muro divisorio en planta alta

Otro aspecto que se abordó estaba en relación con el muro que materializaba el eje de simetría del proyecto de Algelt, aquel que separaba a mujeres y varones respectivamente; en tal sentido se propuso una intervención tres puntos del mismo. El primero en la circulación principal de la planta alta, tuvo por objetivo potenciar la perspectiva del corredor principal, propia de la tipología, contaminada en este caso por la forzosa construcción de un muro divisorio apenas horadado.

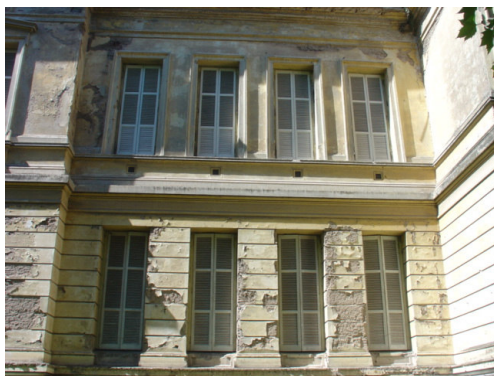
Partes componentes del paramento

Dado que el plano de fachada presenta sectores netamente definidos, con características constructivas propias, y afectados según las condiciones de protección o las características del material empleado originalmente o en reparaciones posteriores, en cada uno de ellos se intervino de manera distinta:

1. Basamento: Los revoques se reconstruyeron en todo el perímetro ya que se encontraban en muy mal estado, con amplios sectores con ladrillos expuestos.

2. Paño coincidente con franja de carpinterías en PB: Era el sector más deteriorado ya que registraba múltiples desprendimientos de distintos sectores. Se retiraron los paños flojos y se completó con revoques grueso y fino nuevos (preparados según resultado de los análisis del existente)

3. Paño superior: Se encontraba en mejor estado de conservación dada la protección que ofrecía la cornisa, presentando sólo desprendimientos puntuales.

4. Cornisa baja: En general en buen estado, sin haber sufrido alteraciones; se preservó en su casi totalidad actuando muy puntualmente.
5. Cornisa alta: Se encontraba muy deteriorada, dado los desprendimientos en su parte inferior ocasionados por la oxidación de la armadura. Asimismo, se realizaron, los trabajos necesarios a fin de detener las filtraciones, impermeabilizando la parte superior con pinturas a base de caucho. Por otra parte se reemplazaron las planchuelas oxidadas de la armadura por otras de iguales características a las existentes -previo tratamiento anticorrosivo ya comentado- como así también todos sus elementos de sujeción.

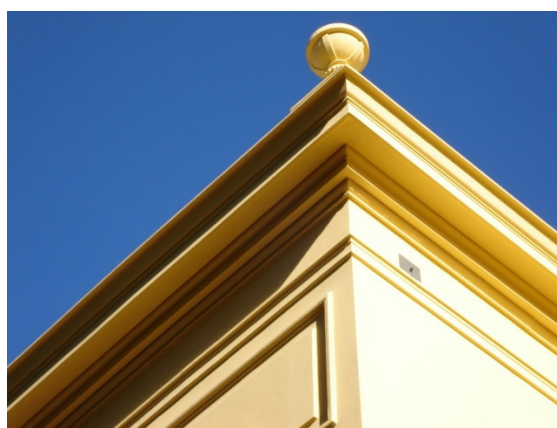
Angulo en cuerpo saliente de fachada

Uno de los problemas principales de la fachada fue la comentada existencia de fisuras y rajaduras; que se presentaban en forma vertical y eran coincidentes con los ángulos de los cuerpos salientes. Las soluciones fueron diversas, según el caso. Se limpiaron a fondo mediante aire a presión y aspiración de partes flojas en toda su extensión a fin de garantizar la adherencia de los materiales de reparación. Se colocaron selladores a base de caucho siliconado y, finalmente, se rellenó con un mortero similar al existente, actuando según un criterio de completamiento.

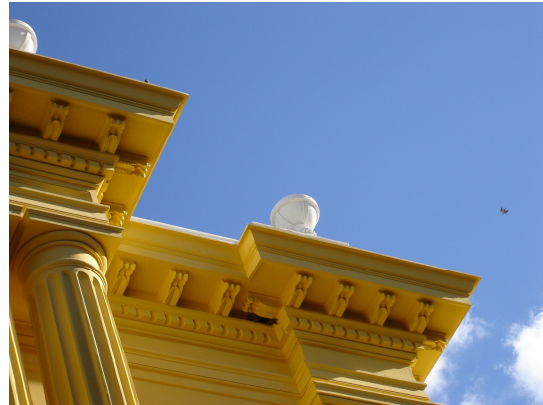
Las cornisas y demás elementos ornamentales se observaban muy afectados debido a que la corrosión de sus piezas metálicas interiores, -ahora expuestas- habían producido la fractura del mortero.

Detalles de cornisas y piezas ornamentales

Respecto a las cornisas y piezas ornamentales premoldeadas existentes, en sus partes metálicas se procedió, según el grado de corrosión, a reemplazar toda la pieza o bien a retirar el óxido mediante una limpieza mecánica y la aplicación de un anticorrosivo epoxi.

También se procedió a la reposición de las piezas ornamentales, sean estas premoldeadas o realizados “in situ”, tales como cornisas, molduras, ménsulas, pináculos, etc. Para ello se realizó la verificación de anclajes y resistencia de las piezas a efectos de garantizar su estabilidad. Las mismas fueron realizadas en talleres a partir de plantillas flexibles que facilitan el desmolde de las piezas fraguadas.

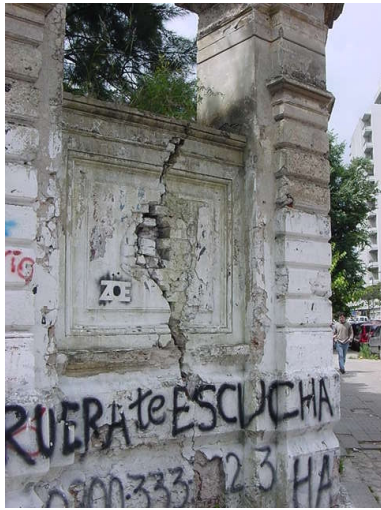
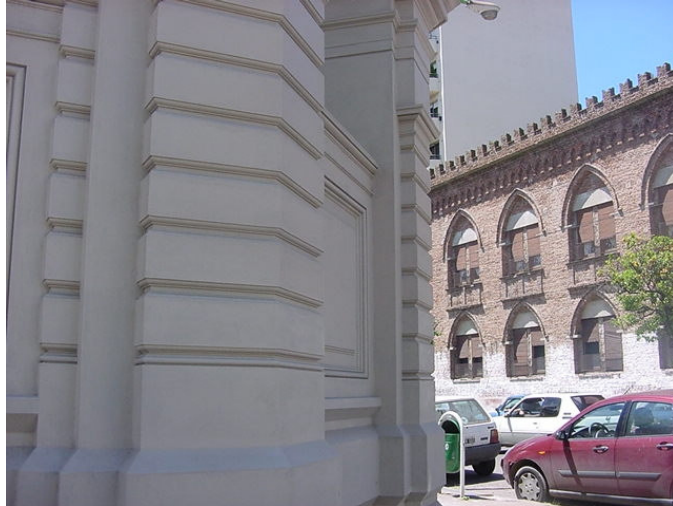
Esquina de 47 y 5 antes y después del modulo restaurado durante el período de autogestión
