# PAVIMENTOS DE HORMIGÓN ELABORADOS CON AGREGADOS BASÁLTICOS Y AFECTADOS POR REACCIÓN ÁLCALI SILICE (RAS). CASOS DE ESTUDIO

P. Maiza<sup>(1,2)</sup>, S. Marfil<sup>(1,3)</sup>, C. Rocco<sup>(4)</sup>, C. Fava<sup>(4)</sup> y J. Tobes<sup>(4)</sup>

En el trabajo se presentan tres (3) casos de obras de pavimento de hormigón afectadas por reacción álcali-sílice ubicadas en la provincia de Corrientes: un pavimento urbano, una ruta nacional y la calle de rodaje de un aeropuerto. En todos los casos los hormigones fueron elaborados con agregado grueso basáltico y presentan una edad mayor de 12 años. Para cada una de las mencionadas obras se presentan resultados de relevamiento visual del estado superficial de las losas y la caracterización de propiedades petrográficas, físicas y mecánicas obtenidas a partir del estudio y ensayo de testigos de hormigón extraídos de las losas. Las determinaciones realizadas incluyen la evaluación de: contenidos unitarios de cemento, agregados gruesos y agregados finos, densidad, pérdida por calcinación, porosidad, absorción, resistencia a la compresión y módulo de elasticidad. Los estudios petrográficos realizados con esteromicroscopio y microscopía de po

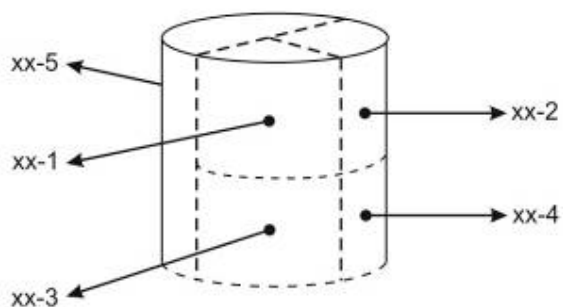
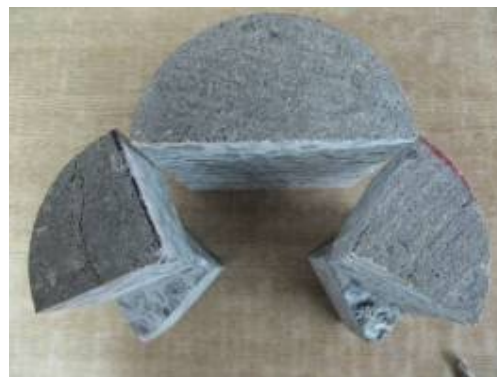
Figura 1. Obtención de muestras para estudios petrográficos y determinación de propiedades físicas, contenido de álcalis y composición de los hormigones

Para la realización de los estudios petrográficos y determinación de propiedades físicas y composición de los hormigones, se procedió a particionar los testigos según el esquema de cortes que se indica en el esquema y foto de la figura 1. Los cortes se realizaron en una mesa de corte por vía húmeda con disco provisto de corona diamantada. La submuestra XX-5 se destinó a los estudios petrográficos, las submuestras XX-1 y XX-3 a la determinación de propiedades físicas y composición, mientras que las submuestras XX-2 y XX-4 se reservaron para la determinación de contenido de álcalis.

Nota : xx es la numeración impresa en el testigo
