# PRÁCTICAS DE PRESERVACIÓN DE BIENES PATRIMONIALES EDIFICIOS: INTERVENCIONES PROBLEMÁTICAS EN LA ESCUELA Nº 1 DE BRAGADO

Taghón Alejandra, Manzione Graciela, Yuln Melina, Carrizo Silvina, Lima Luis  
UNNOBA (Universidad Nacional del Noroeste de la Provincia de Buenos Aires)  
Roque Sáenz Peña 456 (6000) Junín, Buenos Aires  
[alejandrataghon@hotmail.com](mailto:alejandrataghon@hotmail.com)  
[melinayuln@yahoo.com.ar](mailto:melinayuln@yahoo.com.ar)

Este trabajo aborda el caso de la Escuela Nº 1 de Bragado, inmueble declarado Monumento Histórico Municipal y Provincial, que en 2012 sufrió la caída de mampostería del hall de entrada. La implementación de una errática gestión edilicia sumada a una inadecuada intervención, afectaron la materialidad del bien.

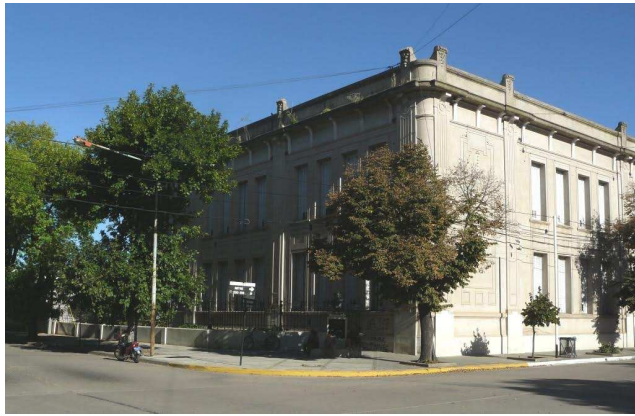
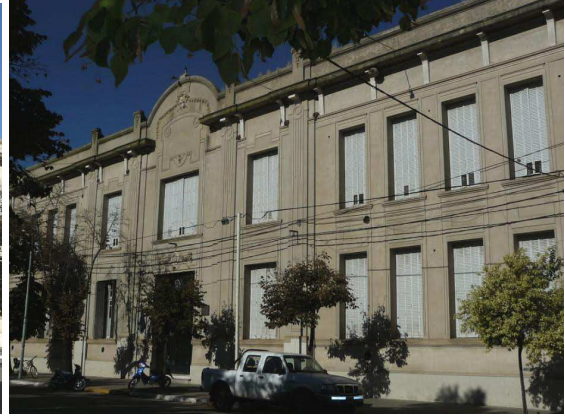
Figuras 2 y 3: Fachadas de la Escuela N°1 de Bragado. Fuente: Catálogo de bienes patrimoniales de Bragado.

En la fachada principal se pueden apreciar las dos plantas del edificio por las líneas de sus ventanas, con molduras lisas que terminan en la parte superior del cornisamento. La ornamentación es austera, con molduras geométricas y guirnaldas florales. Un hastial curvo corona el acceso. La cornisa es el detalle que más sobresale de la línea de los muros, sostenida por sencillas ménsulas. La fachada lateral mantiene el mismo diseño y distribución de los elementos decorativos que la principal, aunque está retraída de la línea municipal, precedida por un jardín con cerco perimetral de mampostería y columnas y rejas de hierro. En la ochava que dibuja el cerco se ubicó el busto de Bernardino Rivadavia (fig. 2 y 3).

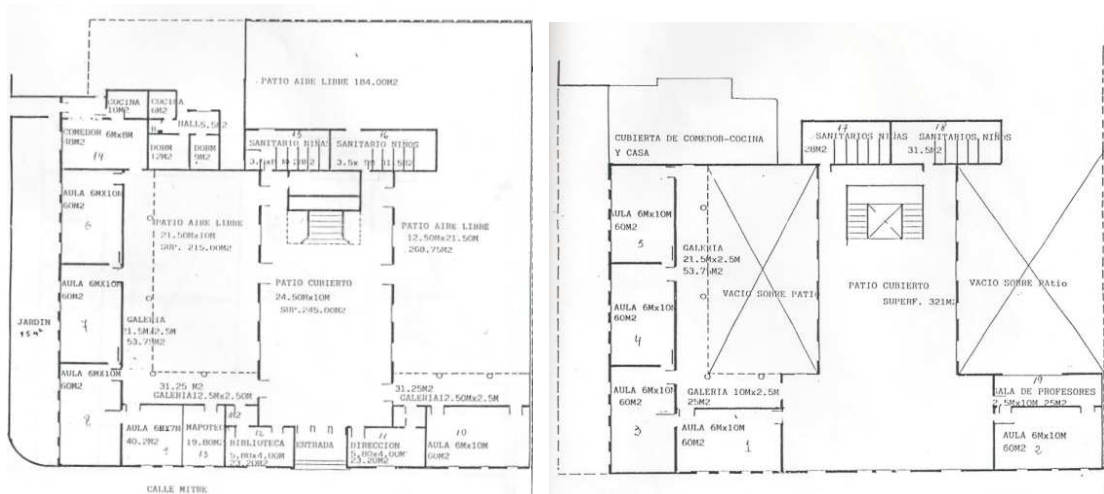
El edificio se desarrolla en dos plantas (fig.4 y 5). El hall de acceso conduce a las dependencias administrativas, patios y aulas y desemboca en el salón de usos múltiples (SUM), que originalmente fue un patio techado (fig.6). Los laterales de este salón fueron cerrados por puertas y ventanas de vidrio repartido, dándole gran luminosidad al ambiente (fig.8, 9 y 10). Además, hay dos patios al aire libre, uno de los cuales presenta una galería con columnas de hierro y pisos de mosaicos, que rodea las aulas de planta baja. A la planta alta se accede por una majestuosa escalera imperial realizada en mármol blanco, con baranda de hierro forjado y pasamanos de madera. Esta escalera conduce a un salón -de similares características y dimensiones que el de planta baja- y a las aulas (fig.7). Los pisos son de mosaico calcáreo de cuidado diseño y los de las aulas son de pino tea machihembrada. Las aberturas de las dos plantas poseen carpintería de madera y postigos de metal. La puerta principal es de dos hojas de hierro forjado.

Figuras 4 y 5: Planta Baja y Planta Alta de la Escuela N°1 de Bragado. Fuente: Catálogo de bienes patrimoniales de Bragado.

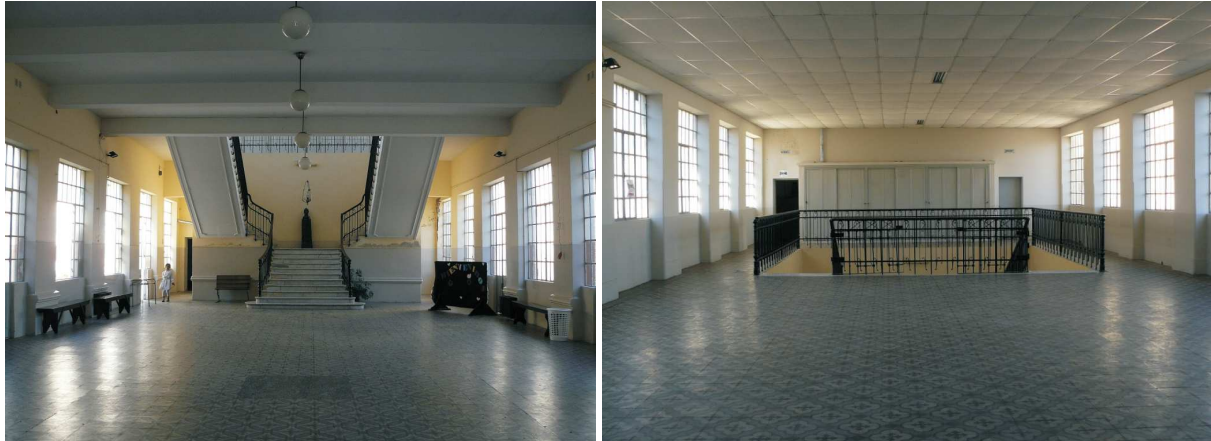
Figuras 6 y 7: Patio interno (SUM) en planta baja y salón principal en planta alta. Fuente: Catálogo de bienes patrimoniales de Bragado.

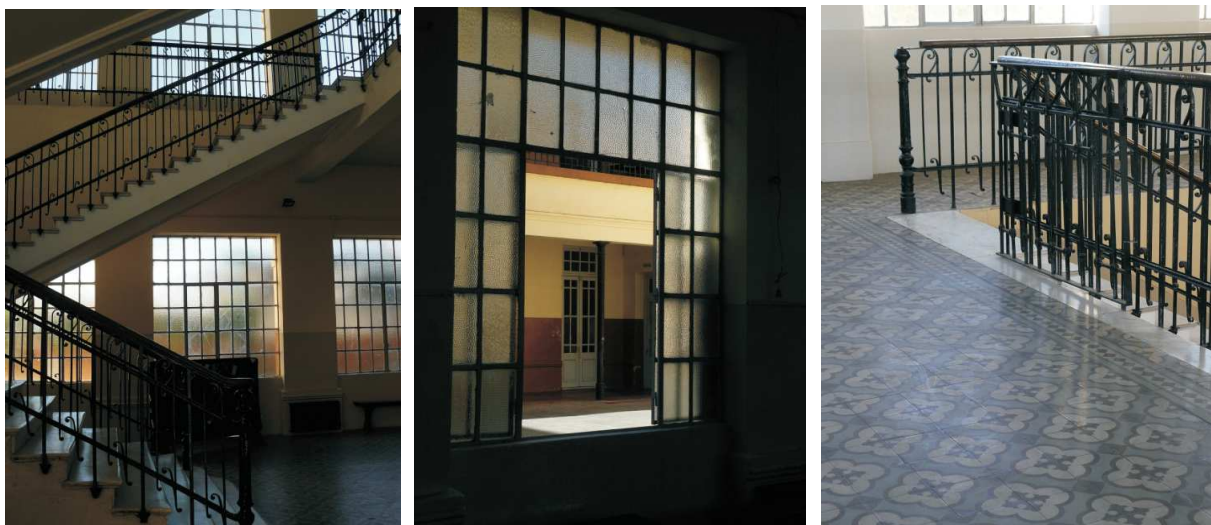
Figuras 8, 9 y 10: Ventanales en torno al patio interno (SUM) y salón principal de planta alta. Fuente: Catálogo de bienes patrimoniales de Bragado.
