## **RESTAURACIÓN DE LA ESCULTURA "CRISTO REY" DE LA IGLESIA SANTA FELICITAS, BUENOS AIRES, ARGENTINA**

**Marchese, R. D.**

### **RESUMEN**

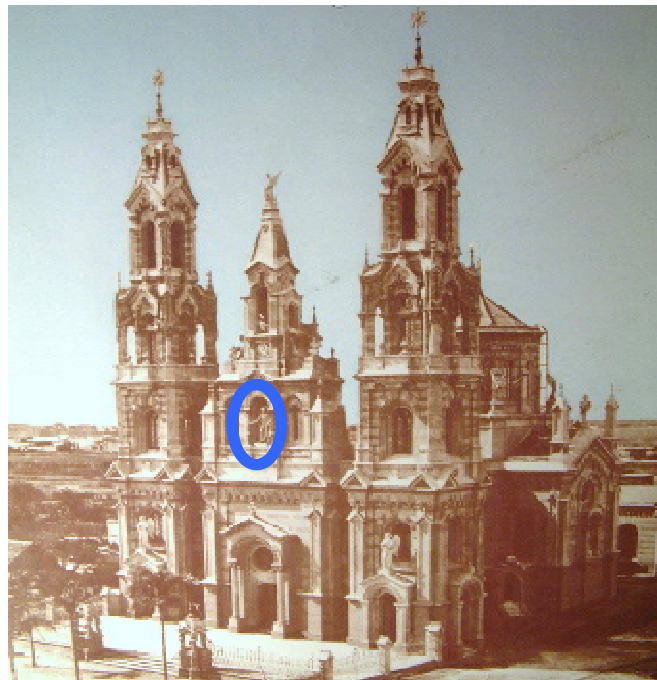
### **Ubicación de la escultura**

En el frontis de la iglesia Santa Felicitas se hallaba a 14 m de altura una escultura de Cristo Rey, de 2,70 metros. La imagen estaba realizada en zinc fundido (Berlín, 1873, copiada del original, del danés Bertel Thorvaldsen).

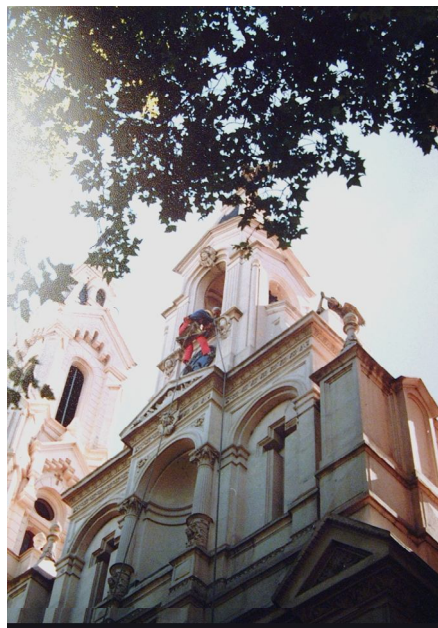
**Silletero trabajando el día en que se retiraron las piezas**

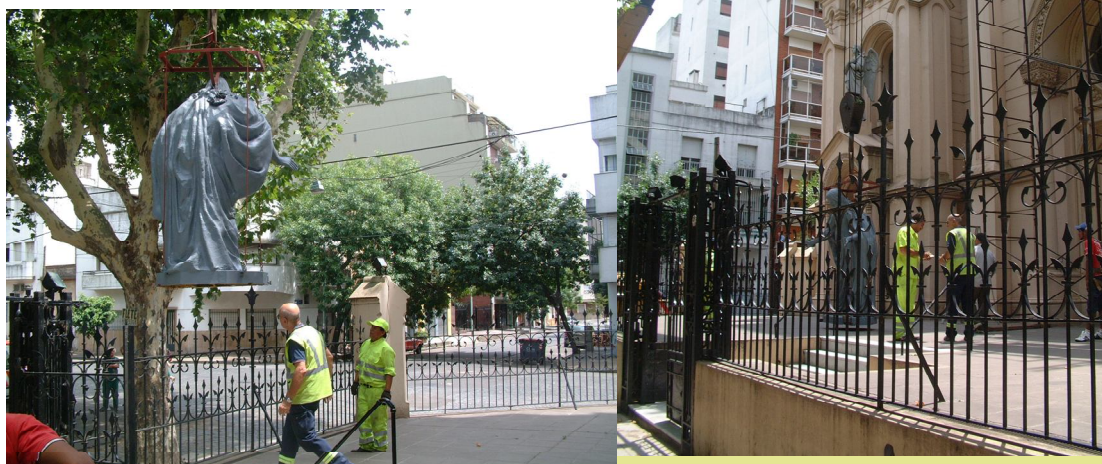
### Ubicación en el frente de la iglesia a fin de posicionar la grúa

Dada la ubicación dentro de un nicho, debimos montar un sistema de andamios. Sobre éste, fijamos una estructura con rieles sobre la cual la grúa depositó la escultura. Desde allí se la deslizó hasta la base previamente fijada en el nicho, sobre la cual continuaban los rieles. Realizamos la fijación de la obra mediante abulonamiento a la base de acero".
