PATRIMONIO ARQUITECTÓNICO E INGENIERIAL MODERNO. Análisis de algunas construcciones, viaductos y puentes

Traversa, L.P, Iloro, F. H

Laboratorio de Entrenamiento Multidisciplinario para la Investigación Tecnológica (LEMIT)

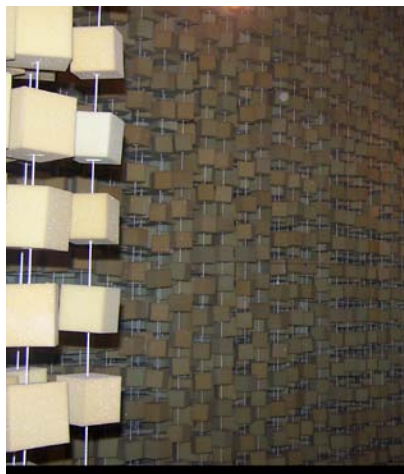
Imagen 9: Detalle de una de la cámara anecoica.

Luego de más de 20 años de construido el edificio, de características únicas en lo referente a su fundación, no presenta patologías visibles, cumpliendo adecuadamente la función específica para la cual fue diseñado. Este es un ejemplo de construcción especial, con requerimientos específicos que la ingeniería pudo resolver satisfactoriamente.

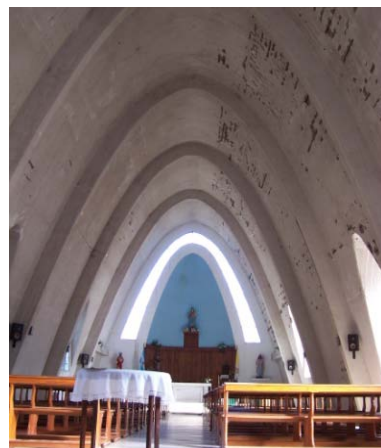
Figura 13: Detalle del interior Iglesia.

En el año 2008, se ha detectado en el paramento interior un estado generalizado de corrosión de las armaduras, con una disminución sensible de las secciones de las barras (pérdida promedio superior al 30%). Esta situación indica que la tensión de trabajo del acero es por lo menos un 40% mayor a la de diseño. En algunos casos se ha verificado la casi completa desaparición de barras de menor diámetro, observándose la disociación entre armaduras y hormigón.

- El hormigón armado se encuentra afectado por un proceso generalizado de corrosión de armaduras, el cual origina la fisuración y el desprendimiento del recubrimiento, la pérdida de adherencia acero-hormigón y una significativa disminución de la sección resistente de las armaduras.

- El proceso de corrosión se ha desencadenado por despasivación de las barras debido al efecto simultáneo del bajo pH del hormigón de recubrimiento junto con el contenido de cloruros del mismo. La presencia de alta humedad relativa en el recinto y la disponibilidad de oxígeno permitida por el hormigón poroso de escaso espesor favorecen el proceso de degradación, que se considera se ha desarrollado por un período prolongado, incluso desde prácticamente la fecha misma de construcción.

- La estructura presenta importantes deterioros relacionados con la corrosión de las armaduras. Sin embargo, esto no se traduce, todavía, en síntomas estructurales significativos debido a la forma de la estructura.

- Los arcos de hormigón armado no presentan signos externos de corrosión. De acuerdo a imágenes disponibles puede plantearse que los arcos han sido ejecutados en forma separada a la losa de cubierta, por lo que existe la posibilidad que las características del hormigón sean diferentes a las de la cubierta.

Como conclusión, surge que la construcción se encuentra seriamente afectada por un proceso generalizado de corrosión, debiendo estudiarse en profundidad las posibles técnicas de reparación y/o reparación de la losa de cubierta pudiéndose, tal vez, re-utilizarse los arcos que no presentan patologías visibles.

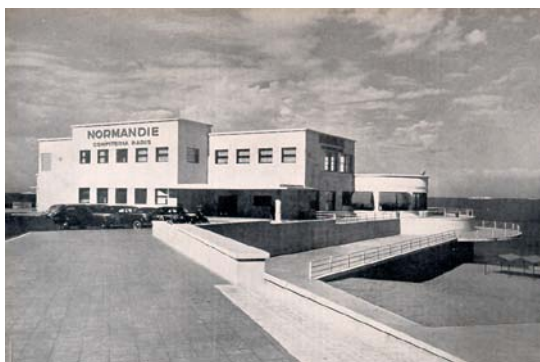
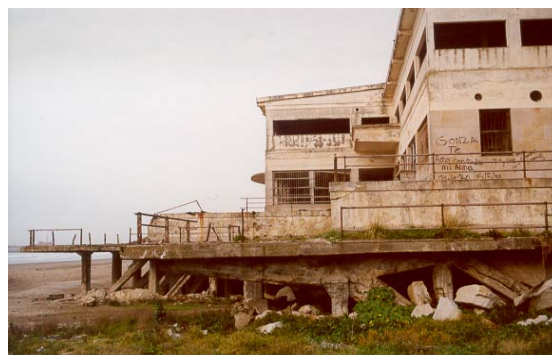
La corrosión de las armaduras ocurre en las estructuras ubicadas en la denominada "zona de salpicadura" y en la de "atmósfera marina". En la Tabla 2 se informan las características de los hormigones (absorción de agua (Abs.), Densidad saturada y superficie seca (Dsss) y porcentaje de cloruros (Cl^-)) y las patologías observadas, realizándose la clasificación de los daños por corrosión de acuerdo a los Niveles del Comité Eurointernacional du Béton (CEB-Bulletin N°162). El edificio presentaba al momento de la inspección (año 2000) serias alteraciones, observándose el pandeo de algunas columnas. También, se detectaron fisuras atribuibles a movimientos diferenciales de la estructura por sobrecargas no previstas y/o cargas dinámicas originadas en vientos, olas, etc.

El diagrama de ingreso de cloruros determinado en el hormigón original y en el de reparación correspondiente de la infraestructura indica la existencia de un proceso mixto que involucra a la difusión y también a la absorción y permeabilidad. El perfil de cloruros del hormigón original es típico de un proceso de cloruros por difusión mientras que el del hormigón de reparación presenta contenidos similares en distintas profundidades, más característico de hormigones elaborados con constituyentes contaminados. La presencia de valvas marina en este hormigón indica la utilización de arena de mar, seguramente sin lavar. La resistencia determinada en testigos calados alcanzó en el hormigón original a 23,9 MPa y a 26,5 MPa en el de reparación. Como conclusión se puede plantear que la porosidad y la resistencia del hormigón resultan insuficientes para asegurar la durabilidad de la estructura.

Como conclusión puede plantearse que esta estructura construida a fines de la década del 30, luego de ser reparada, aproximadamente, al cumplir 30 años de vida, fue demolida a los 60 años ya que resultaban imposibles las tareas de reparación, fundamentalmente, desde el punto de vista económico. Como decisión política se adoptó la de construir un nuevo edificio, según los planos originales preservando el espacio arquitectónico y modificando el lugar de emplazamiento ya que mediante escolleras y rellenos de arena se logró alejar el mar. Sin embargo, debe recordarse que el riesgo mayor de corrosión se da no en la zona de contacto con agua de mar, sino en la atmósfera marina, en la cual, el material se encuentra sometido a la niebla y la brisa marina.

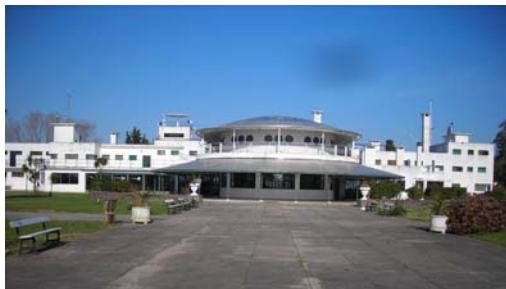
Figura 21: Vista del edificio Jockey Club. Ensenada.

Durante la inspección realizada durante el año 2010, se han encontrado patologías, entre las cuales se destaca fundamentalmente el deterioro de la casa adyacente al edificio principal (ex sala de máquinas), que si bien se trata de la misma factura que todo el complejo, no ha recibido un mantenimiento adecuado, mostrando fisuras en las losas y grandes pérdidas de material de recubrimiento por corrosión de las armaduras.

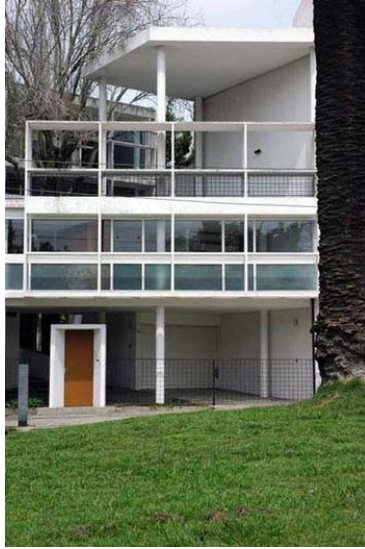
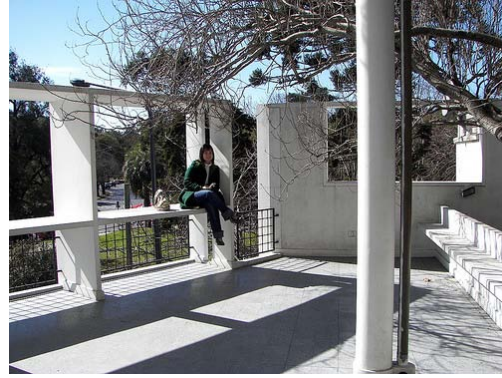
Figura 26. Vista y detalle de la vivienda Curutchet.

En el relevamiento realizado a la propiedad, diseñada por Le Corbusier, se observó el inicio de un proceso corrosivo, principalmente en los parasoles y en especial en aquellos sectores donde el espesor del hormigón de recubrimiento es casi nulo. También, se detectaron problemas de humedad por circulación de agua de lluvia debido, de acuerdo a la información aportada, a que los desagües pluviales se obturan y / o rompen por acción de las raíces del árbol incorporado a la casa.

La obra de Le Corbusier por las características de su emplazamiento, en un sector periférico de la ciudad, densamente arbolado, se encuentra en condiciones aceptables con patologías menores atribuibles fundamentalmente a un mantenimiento deficiente. Esta situación, luego de casi 60 años, debe ser atribuida fundamentalmente a un proceso de construcción adecuado que ha empleado materiales y tecnologías apropiadas para alcanzar la vida en servicio prevista. Debe recordarse que esta obra emblemática fue ejecutada adoptando todos los recaudos que hacen a la ejecución de un hormigón de adecuada durabilidad.

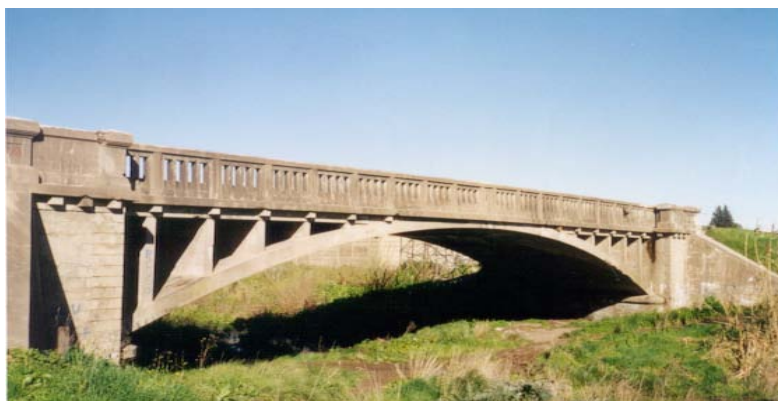
Figura 34 – Primer Puente arco de Hormigón armado, construido en Argentina en 1916, diseño del Ing. Donato Gerardi

Este puente se encuentra en servicio, sometido a un intenso tránsito vehicular ya que está emplazado en uno de los principales accesos a la ciudad de La Plata. No se han detectado patologías, con excepción de un inicio de procesos corrosivos, fundamentalmente en las armaduras secundarias.

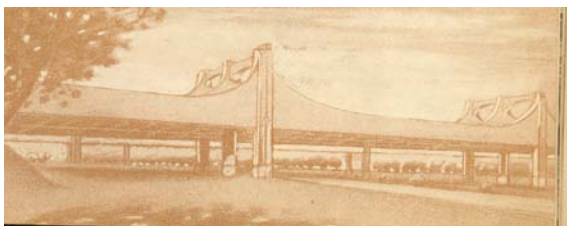
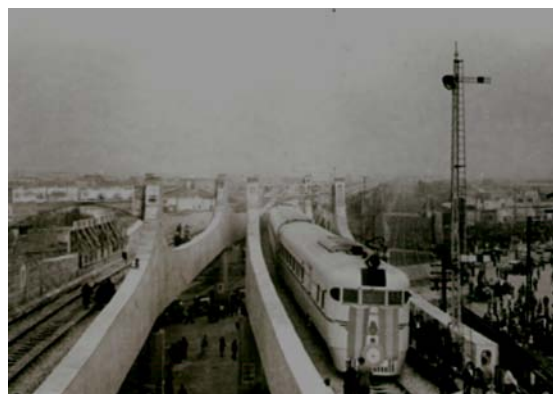
Figura 39: Proyecto e imagen del viaducto Sarandí. 1950

En el año 1999 fue intervenido ya que presentaba deficiencias tales como pérdida de recubrimientos, corrosión de armaduras y un fuerte ataque por filtración de aceite desde las vías. Pero el problema más grave se originó por la disposición estructural, del tipo de la viga Gerber ya que entre dos pórticos hay un tramo simplemente apoyado sobre una ménsula del pórtico en ambos extremos, siendo estos apoyos el tema más crítico. La intervención, entonces, realizada se basó en un principio conservacionista, eliminando las deformaciones mediante gatos y procediendo luego, al refuerzo de la estructura.

En la actualidad, el Viaducto sigue cumpliendo sus funciones presentando algunos problemas de corrosión de armaduras que, en algunos sectores, es de importancia, ya que ha originado disminuciones sensibles en las secciones de las armaduras.

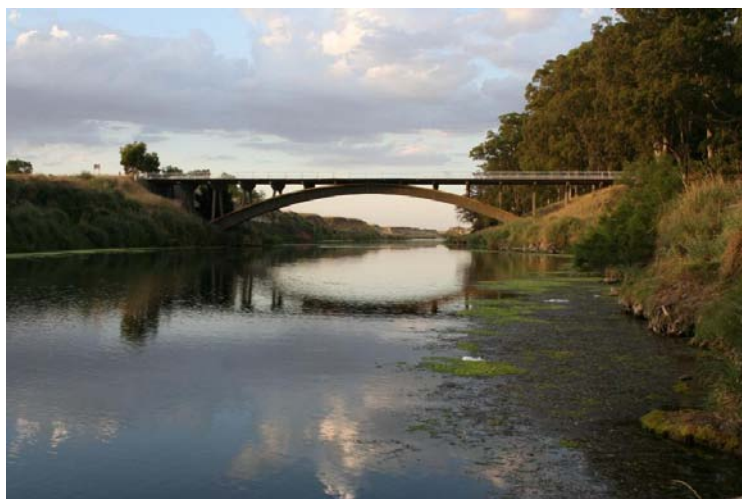
Figura 41: Vista del puente arco sobre el río Quequén Salado. Oriente

Luego de más de 40 años de servicio, el puente no presenta patologías visibles siendo su estado de conservación satisfactorio.
