TRABAJOS DE CONSERVACIÓN EN UN SITIO DE PATRIMONIO MUNDIAL: LA MISIÓN JESUITICA-GUARANÍ DE SAN IGNACIO MINÍ

Magadán, Marcelo L.

World Monuments Fund / Magadán y Asociados–Sarandí 1358, 3º "A", C. A. de Buenos Aires

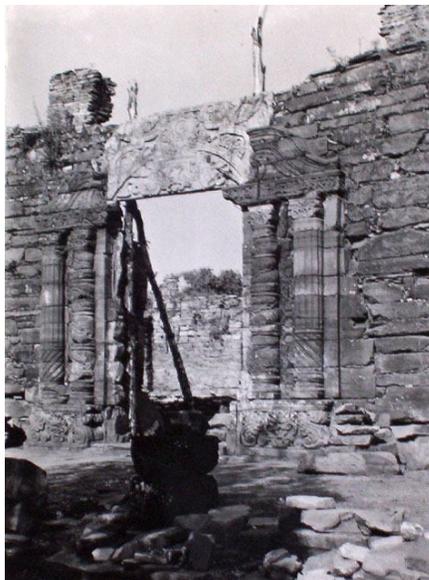
Foto 1. El portal en 1945, con la placa decorada en su lugar (autor: Hans Mann).
Figura 2. Reconstrucción hipotética del portal donde se observan el arco tallado y la losa superior, actualmente desaparecidas.

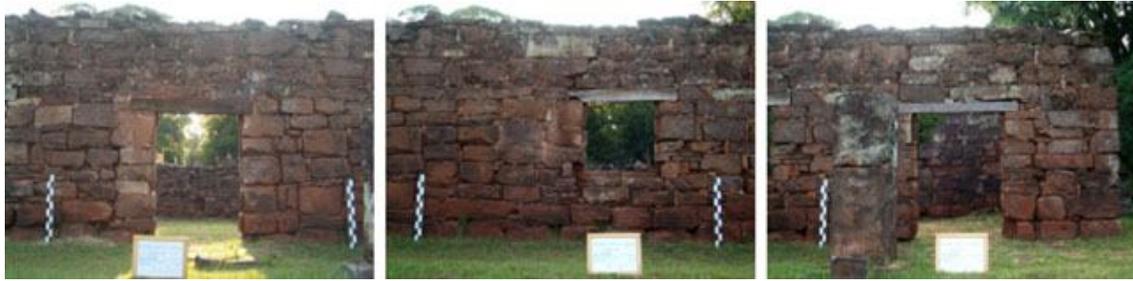
Foto 17. Tomas parciales de la Estructura A.1.O (vivienda), durante el montaje del mosaico.
