## REHABILITACIÓN DEL PATRIMONIO ARQUITECTÓNICO - RECONSOLIDACIÓN ESTRUCTURAL DE UN EDIFICIO DEL 800

EL PROCESO DE INTERVENCIÓN Y LAS NUEVAS TECNOLOGÍAS.

## INTERVENCIÓN EN UN EDIFICIO MUY PARTICULAR- CASA DE CANARIAS

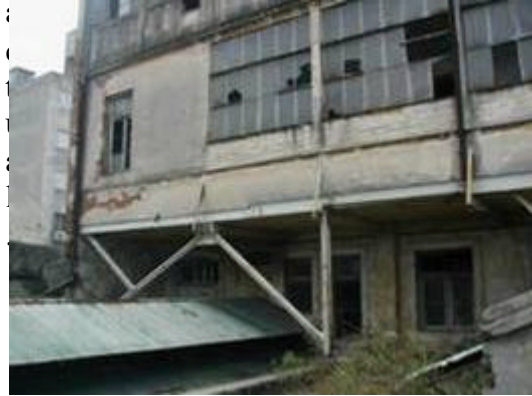
Fig. 15 – Fachada posterior

- 2) Reconsolidación de la fachada posterior - Se reconsolidó todo el sector y fachada posterior donde 2 pisos descargaban en la mampostería por medio de pilares de 2 perfiles ángulo cada uno, deformados por pandeo y ya con importantes descensos.
- 3) Subsuelo - Se reforzaron las columnas de hierro fundido ubicadas en subsuelo. Se encamisaron algunas de ellas por estar excedidas en esfuerzo y en condiciones de gran oxidación. Se reforzaron los entrepisos sobre subsuelo adecuándolos al nuevo uso del piso superior, para salón de actos, que exige mayores cargas de público.

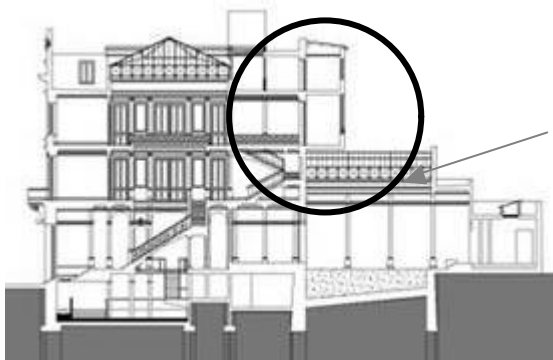
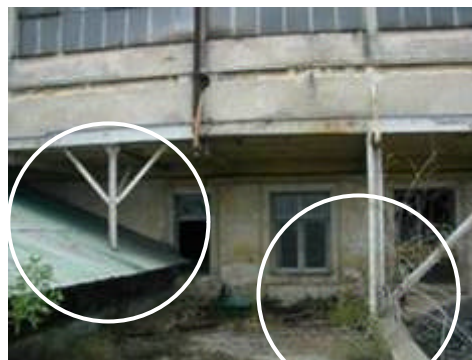
En la fachada posterior, aparecen dos pisos que corresponden a un sector que monta encima de la claraboya, por medio de pilares metálicos de 2 perfiles ángulo de 100 mm x 100 mm apoyados directamente en la mampostería del pretil de la claraboya y de un muro portante, apoyos que sufrieron un descenso de 3,5 cm. Es evidente que dicho sector no fue concebido en el proyecto original, y fue resuelto como un agregado no previsto. Esto se evidencia con la simple observación del corte, y de los apoyos “precarios” sobre los muros. Dichos apoyos son directos sobre una mampostería que ha sido exigida más de su límite, lo que ha ocasionado fisuras y descenso.

Fig. 32 y 33 – Corte transversal y vista de la descarga de los dos pisos sobre la claraboya

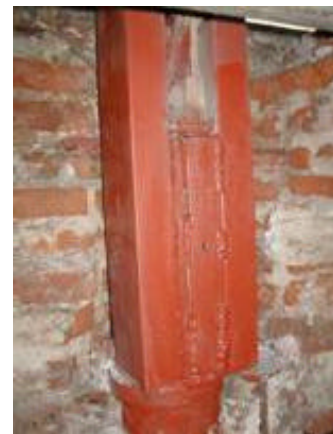
La otra situación que se presentaba, eran pilares que atraviesan la claraboya, y que también apoyaban sobre un punto del pretil muy fisurado. Había aquí una discontinuidad en el camino material de la carga, generada precisamente por un pequeño tramo de cerámica muy deteriorada, lo que se aprecia en las fotos tomadas desde el interior del Salón de Actos. La solución adoptada fue la realización de un “empalme” del perfil superior, con un nuevo tramo de perfiles de acero, de manera de transmitir la carga directamente sobre las columnas de hierro fundido que circundan el Salón de Actos

Fig. 44, 45, 46, 47, 48, 49 y 50 – Solución de vínculo hacia abajo y situación existente- Transmisión de la carga

Tramo de empalme que además debió corregir el desplome entre el eje del pilar superior, y el del inferior.

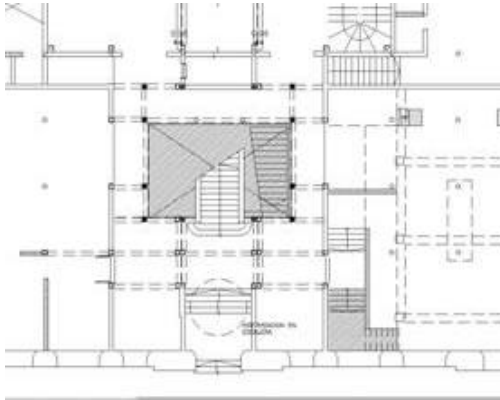
Fig. 56, 57 y 58 – Refuerzo de escalera de acceso y colocación de malla al patio central

El techo del subsuelo correspondiente a la escalera de acceso al edificio, debió ser reforzado con perfiles laterales y planchuelas de acero que recomponen la forma de las bovedillas. También se colocaron esbeltas columnas de acero, en lugar de los muros existentes. SE colocó malla transitable y transparente en el hueco del patio sobre subsuelo.

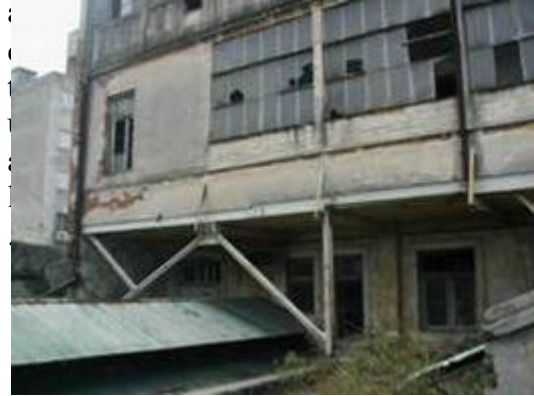
Fig. 15 – Fachada posterior

- 5) Reconsolidación de la fachada posterior - Se reconsolidó todo el sector y fachada posterior donde 2 pisos descargaban en la mampostería por medio de pilares de 2 perfiles ángulo cada uno, deformados por pandeo y ya con importantes descensos.
- 6) Subsuelo - Se reforzaron las columnas de hierro fundido ubicadas en subsuelo. Se encamisaron algunas de ellas por estar excedidas en esfuerzo y en condiciones de gran oxidación. Se reforzaron los entrepisos sobre subsuelo adecuándolos al nuevo uso del piso superior, para salón de actos, que exige mayores cargas de público.

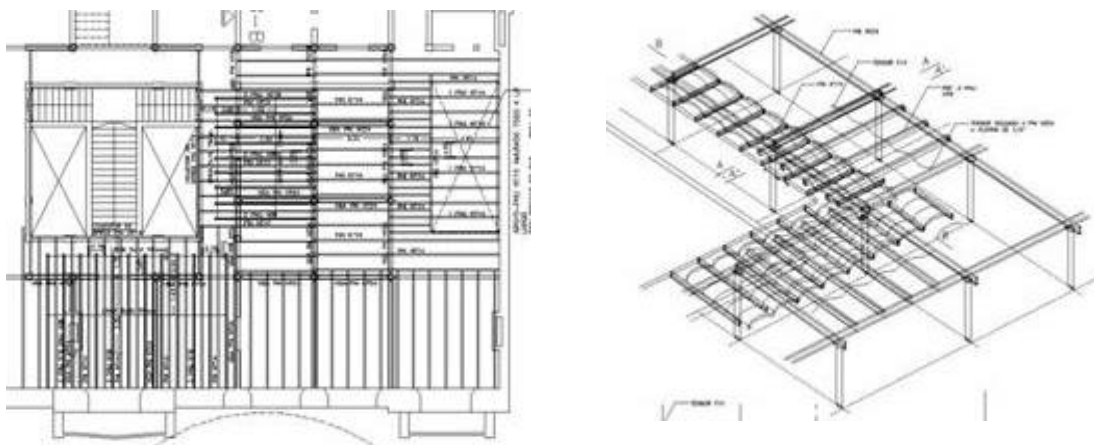
Fig. 21 y 22 –Esquema de refuerzo estructural –colocación de perfiles intermedios

1.2) Mientras que la actuación más comprometida en los entrepisos, fue en las habitaciones y balcones que rodean al patio central, en donde se observaba en algunos sectores, un deterioro muy importante con una insuficiencia resistente. Las viguetas en un sector son de perfil 140 mm. y en el sector perpendicular y enfrenteado en el patio de 100 mm.

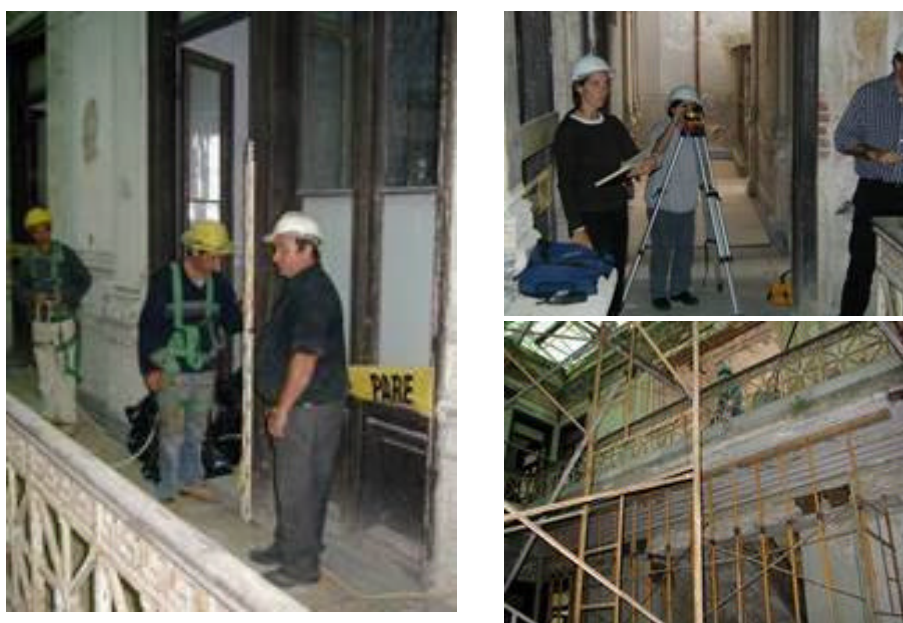
Fig. 23, 24, 25, 26 y 27 –Carga, descarga y mediciones de prueba de carga

Según los resultados obtenidos de deformación se verificó la necesidad de refuerzo para las solicitaciones necesarias.

Con el fin de adoptar una solución adecuada, primero se efectuó una prueba de carga en uno de los volados. La misma se realizó con aumento paulatino y mediciones con nivel óptico, arrojando un resultado, a partir del cual se decidieron las soluciones a adoptar.

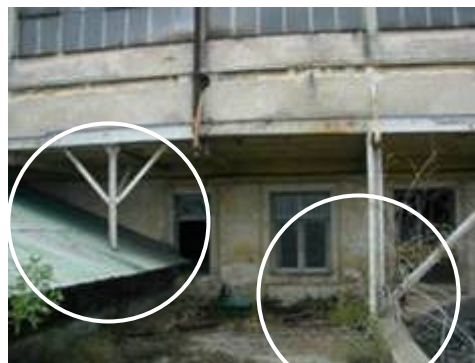
En la fachada posterior, aparecen dos pisos que corresponden a un sector que monta encima de la claraboya, por medio de pilares metálicos de 2 perfiles ángulo de 100 mm x 100 mm apoyados directamente en la mampostería del pretil de la claraboya y de un muro portante, apoyos que sufrieron un descenso de 3,5 cm. Es evidente que dicho sector no fue concebido en el proyecto original, y fue resuelto como un agregado no previsto. Esto se evidencia con la simple observación del corte, y de los apoyos “precarios” sobre los muros. Dichos apoyos son directos sobre una mampostería que ha sido exigida más de su límite, lo que ha ocasionado fisuras y descenso.

Fig. 32 y 33 – Corte transversal y vista de la descarga de los dos pisos sobre la claraboya

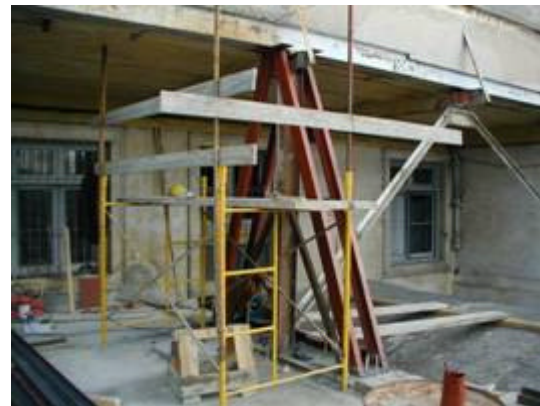
2.3) vincular “hacia abajo” los mismos puntos de apoyo, ya que también se interrumpían, apoyando sobre débiles pretilas de mampostería.

Fig. 40, 41, 42 y 43 – Refuerzo de pilares con estructura reticular y bases de H.A

En los casos en que los pilares conformados por dos perfiles ángulo apoyaban sobre los pretilas de mampostería, y no seguían hacia abajo, se generó un elemento

reticulado capaz de redireccionar la descarga, el que se montó sobre una viga carrera de hormigón armado de gran rigidez, de modo de distribuir la carga sobre el muro. De esta manera, los muros inferiores de ladrillo asentado en mortero de cal de más de cien años reciben actualmente la carga de manera aceptable.

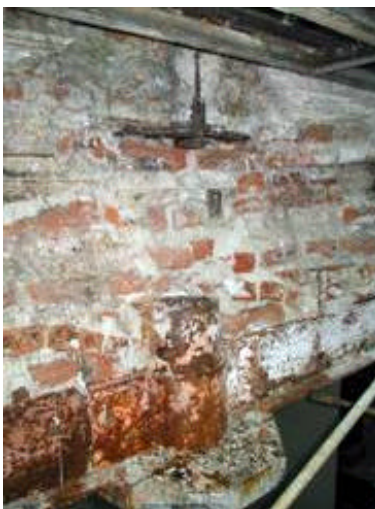
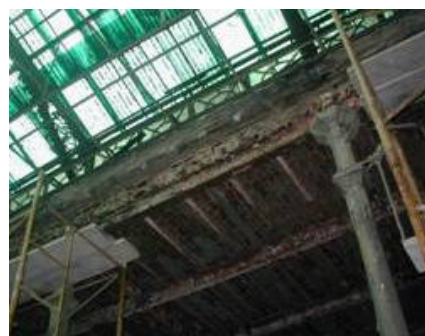
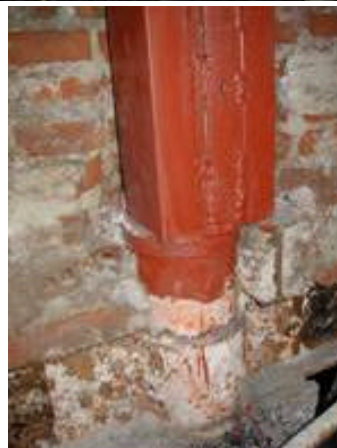
La otra situación que se presentaba, eran pilares que atraviesan la claraboya, y que también apoyaban sobre un punto del pretil muy fisurado. Había aquí una discontinuidad en el camino material de la carga, generada precisamente por un pequeño tramo de cerámica muy deteriorada, lo que se aprecia en las fotos tomadas desde el interior del Salón de Actos. La solución adoptada fue la realización de un “empalme” del perfil superior, con un nuevo tramo de perfiles de acero, de manera de transmitir la carga directamente sobre las columnas de hierro fundido que circundan el Salón de Actos

Fig. 44, 45, 46, 47, 48, 49 y 50 – Solución de vínculo hacia abajo y situación existente- Transmisión de la carga

Tramo de empalme que además debió corregir el desplome entre el eje del pilar superior, y el del inferior.

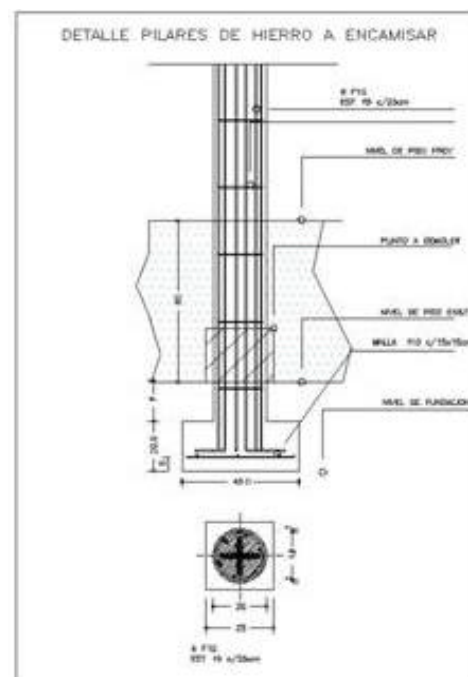
De acuerdo al nuevo destino del subsuelo, accesible desde la planta principal a través de una rampa, debió lograrse una planta lo más libre posible, por lo cual se sustituyeron algunos muros portantes, y se encamisaron pilares de hierro ángulo, cuyo revestimiento que contenía cal, estaba atacando y deteriorando los mismos.
