## Tópico 4 – N° 31

# PUENTES DE HIERRO SOBRE CANALES ALIVIADORES DEL RÍO SALADO: EVALUACIÓN DE PATOLOGÍAS

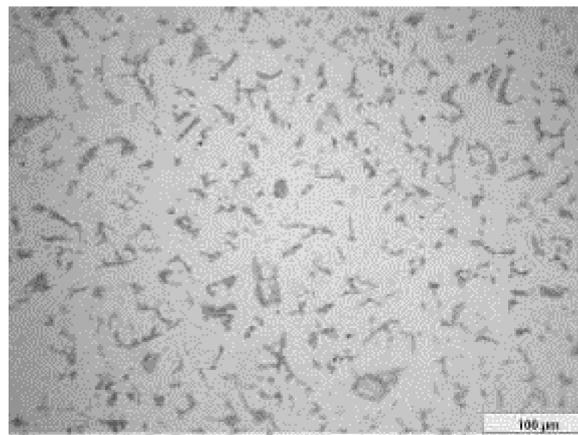
**Figura 14. Estructura de un acero correspondiente a un perfil actual.**

En la estructura se observa una mayor cantidad de perlita, lo que denota un mayor contenido de carbono, al tiempo que también se aprecia una menor cantidad de inclusiones no metálicas.
