RESTAURACIÓN Y PUESTA EN VALOR DE LA CATEDRAL METROPOLITANA DE SANTA FE DE LA VERA CRUZ

Berra, F - Montemurri, A - Ortiz, J - Paccamiccio, M

RESUMEN

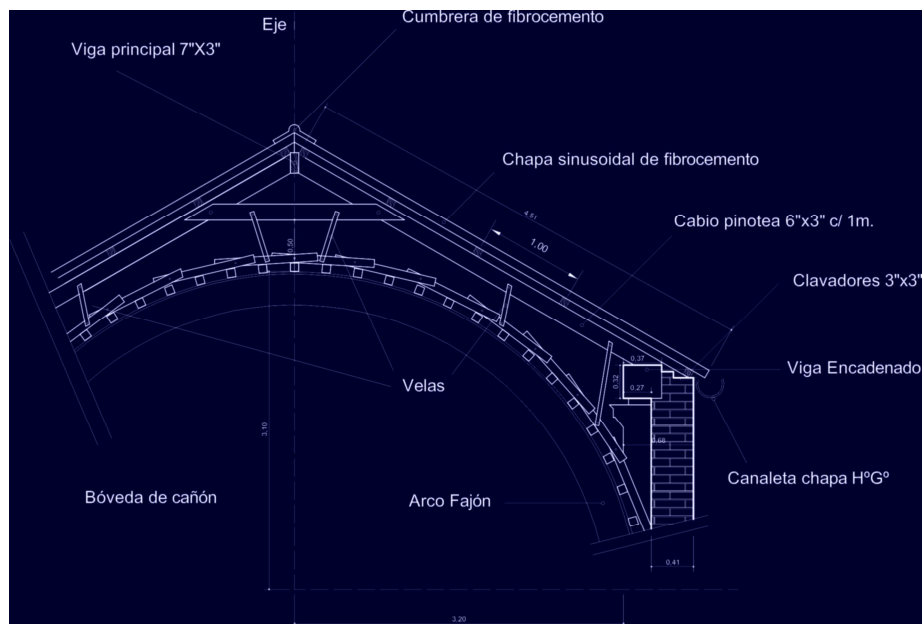
La conformación de los pares y nudillos en una escuadría irregular habla a las claras de un sesgo histórico ponderable y digno de ser preservado (ver figura 3). Estructuras del mismo tipo son habituales en techos antiguos, cuya resistencia y perdurabilidad sobresalen en edificios como la Iglesia de San Francisco o la Casa Diez de Andino en nuestra ciudad, entre otras.

Figura 3- Corte parcial de la zona de la techumbre con el detalle de los pares y nudillos originales y la bóveda de cañón corrido como cielorraso independiente agregada en la reforma de la década del 40.

Las decisiones adoptadas referidas al criterio de intervención en este subsistema, se fundan en la necesidad de aprovechar los recursos materiales disponibles respetando el espíritu de la obra y el esquema tectónico original, restaurando y/o reforzando la estructura en el caso de ser necesario según cálculo aportado por el especialista.

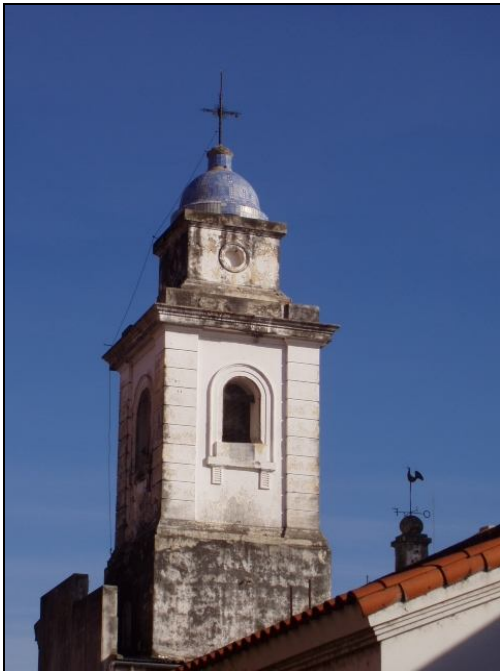
Fotografía 10- Cupulín de la torre campanario.

La singular silueta escalonada agrega al conjunto cierta gracia y elegancia, mientras que los óculos ciegos anticipan las formas curvas del remate (ver fotografía 10).

A su vez, el sombrero que le sirve de remate al cupulín y de apoyo a la cruz también presentaba degradación y desprendimientos de revoques. En este caso se repusieron los revoques recreando la forma particular de sombrero e integrándolo cromáticamente con el resto de los paramentos en color ocre (ver fotografía 15).

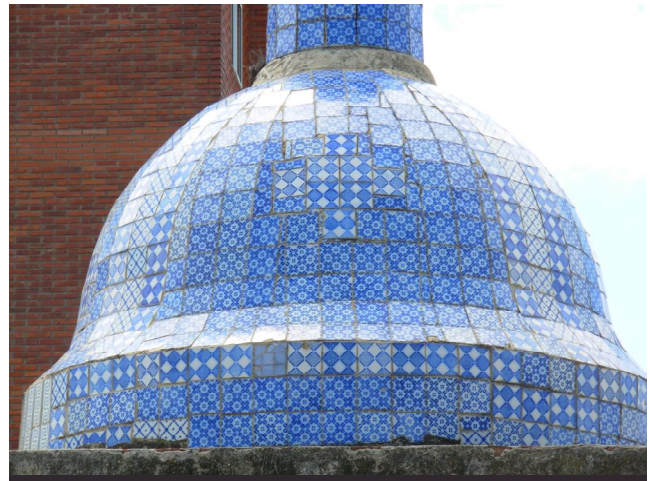
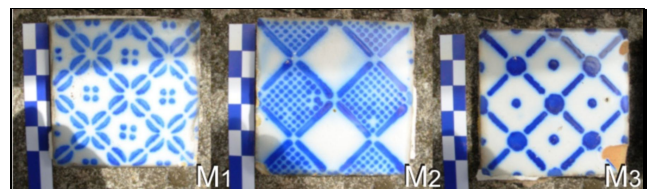
Los motivos geométricos, en tono azul, predominan sobre un fondo blanco lechoso. El motivo figurativo más relevante, la cruz, se resuelve por medio de azulejos con rombos en una escala mayor –M2 en fotografía 11-, mientras que los del fondo proponen una textura

y una trama más fina como soporte estético –M1 en fotografía 11-. En las diagonales y entre dos guardas con rombos aparece un tercer tipo con preponderancia de líneas y puntos –M3 en fotografía 11-.

Fotografía 11- Mayólica *Pas de Calais*, de 15x15 cm, en sus tres variantes sobre los cupulines.

Del registro gráfico y planimétrico inicial, de la toma de testigos y de la réplica de las piezas originales, se reconstituyó la estética de las mayólicas originales *Pas de Calais*.

Una vez conseguidas las piezas, se colocaron las mismas con tomado de juntas y posterior impermeabilización con tapa goteras transparente. Se efectuó, así mismo, una limpieza del resto de las mayólicas y una revisión y/o reposición de todas las juntas deterioradas.

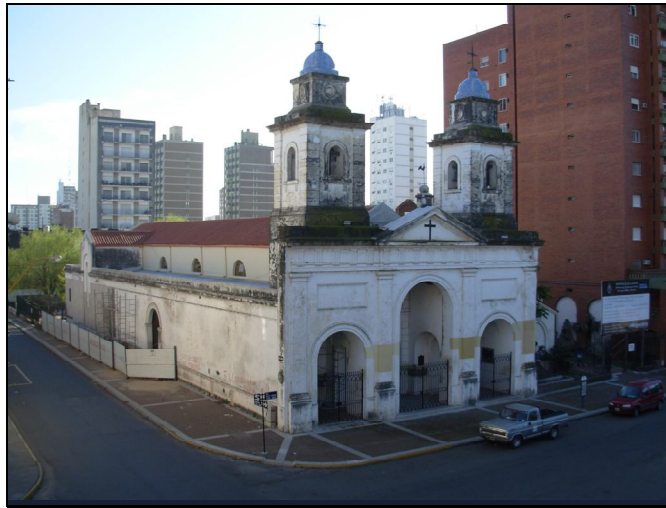
Cada torre se divide en dos tramos. Un tramo inferior mucho más elevado y realzado en sus esquinas por un almohadillado y un elevado basamento –imperceptible desde la calle- que conforma el cuerpo principal de cada torre, y un cuerpo menor que opera casi como remate junto al cupulín y la cruz (ver fotografía 16).

Fotografía 16- Perspectiva tomada desde Tribunales. Se advierten pruebas de color en su fachada principal.

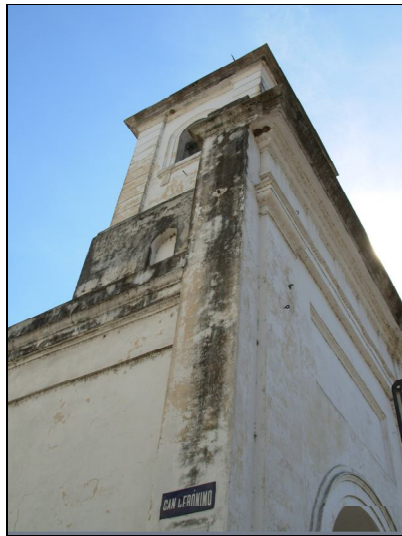
Fotografía 17- Esquina oeste.

El extremo Este de la fachada (ver fotografías 18 y 19) presentaba una irregularidad en la configuración de la pilastra, de su capitel y del friso que desentonaba con la resolución del extremo Oeste (ver fotografía 17) y que es fruto de la demolición del antiguo frente de la casa parroquial anexa. La moldura que define el friso de triglifos y metopas se cortaba abruptamente y la cornisa de remate no pegaba la vuelta como en la esquina oeste. Sobre la esquina este el muro de fondo se cortaba antes que alcance el mismo ancho que en su opuesto hacia el oeste, rompiendo el equilibrio especular.

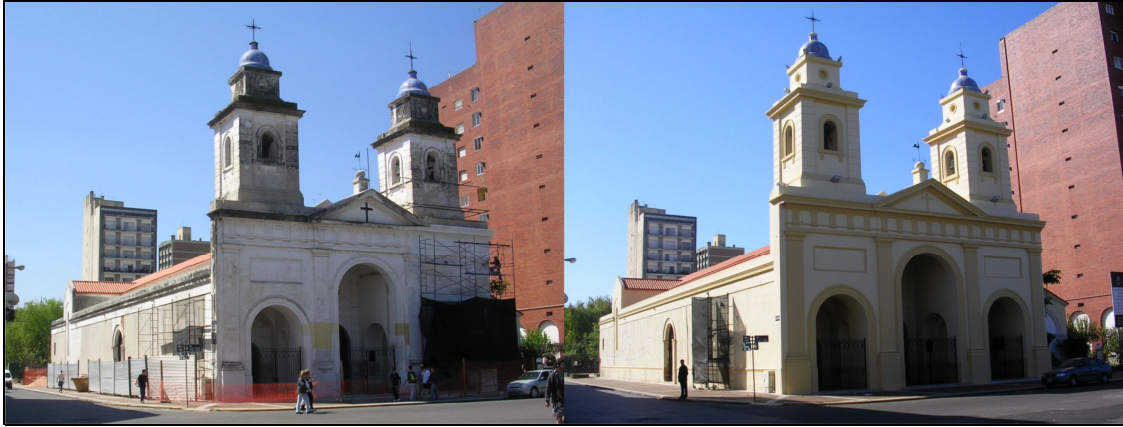
Fotografía 21- Fachada principal de la Catedral Metropolitana.

Quizás el santafesino estaba demasiado habituado al blanco de los paramentos, a la pureza de su profundidad, pero en el descascaramiento patológico de los muros exteriores asomaban capas de color antiguas, vestigios quizás de otra claridad espiritual.

Habiendo aparecido el ocre, en una gama bastante amplia como color recurrente en sucesivas capas pictóricas, se decide elegir dos tonos del mismo para destacar la articulación plástica tanto en el interior como en el exterior.

De esta manera sobresalen en fachada pilastras, entablamento, enmarques, molduras y cornisas que refuerzan el carácter del edificio y que retrotraen a viejas épocas de gloria local (ver fotografías 21 y 22).

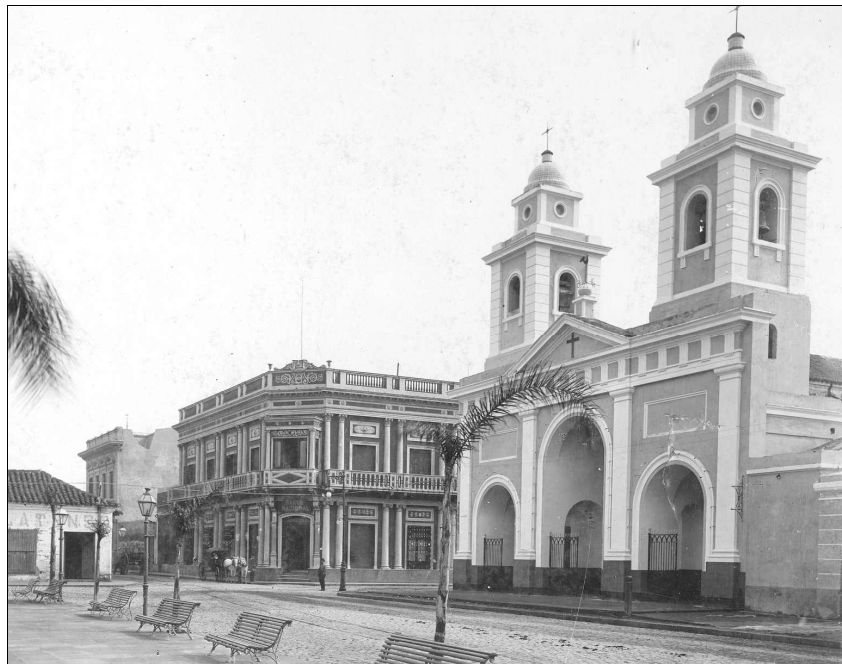
Fotografía 22- Fachada principal de la Catedral Metropolitana de Santa Fe, probablemente a principios del siglo XX, en la que sobresale la modulación plástica por medio del color, lo mismo que en el edificio que está por detrás.
