TOPICO 1 – (Patologías de las construcciones)

Petrografía del hormigón de obras del sur de la Prov. de **Buenos Aires**

Resumen

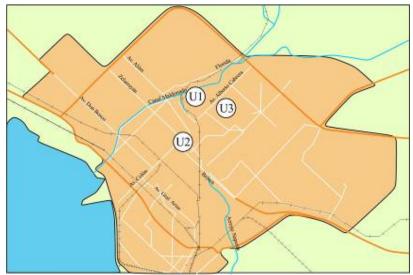
Figura 1: Plano de ubicación de estructuras relevadas en ambiente urbano

La autovía de acceso a la ciudad de Bahía Blanca fue construida en el año 1995 y está constituida por pavimento rígido con una extensión de 3 km. (Fig. 1: U3). En el transcurso de su vida en servicio, se han registrado cierre de juntas de contracción, fracturas de placas, levantamientos de losas y desarrollo de reacción álcali-sílice [17].

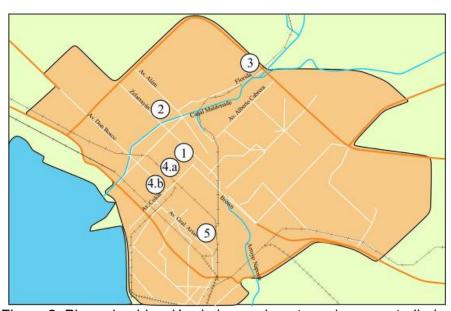
Figura 2: Plano de ubicación de los pavimentos urbanos estudiados

En los hormigones del sector centro y barrio universitario (Fig. 2: 1 y 2) se observó ettringita primaria y portlandita en el interior de cavidades de aire accidental. No se observó microfisuramiento ni coronas de reacción en los contactos agregado—mortero. No se identificaron minerales de neoformación atribuibles a la RAS.

En los hormigones de parte del sector noroeste de la ciudad y Villa Rosas (Fig. 2: 4a y 5), se observó leve microfisuramiento y desarrollo de materiales de neoformación, principalmente ettringita.

Los correspondientes al camino de acceso al CCT y otra zona del barrio noroeste (Fig.2: 3 y 4.b) muestran un avanzado grado de deterioro, con evidencias de procesos expansivos y productos de neoformación del tipo sílice criptocristalina y/o aluminosilicatos, típicos de la RAS, en especial en el interior de cavidades de aire accidentalmente atrapado y en microfisuras. La mayoría de las partículas de los agregados presentan bordes de reacción.
