# Relevamientos de la Estructura del Colegio Santa Teresita, obra de Don Bosco en la Ciudad de Concepción del Uruguay- Entre Ríos

<sup>1</sup>Grupo de Investigación en Rehabilitación de Estructuras (G.I.R.E.) - Departamento de Ingeniería Civil. Universidad Tecnológica Nacional - Facultad Regional Concepción del Uruguay - Ing. Pereira 676 - Concepción del Uruguay – Argentina

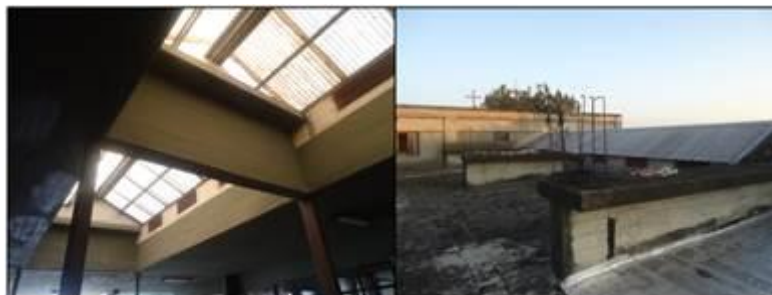
Figura 9: Vista de viga “T” central desde el patio central (izq.) y Vista de viga “T” desde la terraza (der.).

Se usó un detector de metales para determinar la armadura en su interior. La detección determinó dos capas de acero, siendo la capa inferior compuesta por tres barras de acero.

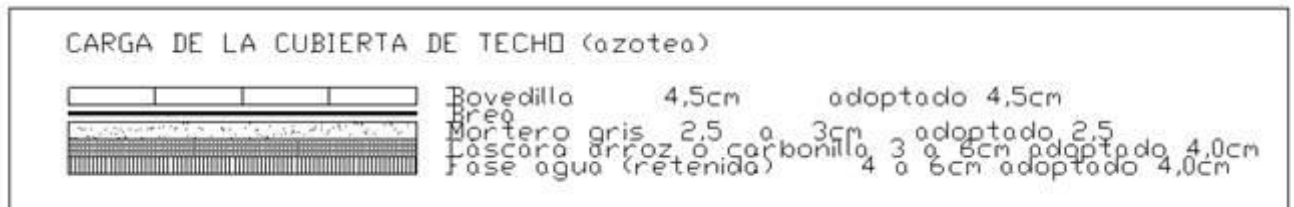
Figura 14: Configuración original de cubierta.

A partir de ello, se calculó la Carga Permanente total (D): **1,6 kN/m<sup>2</sup>**

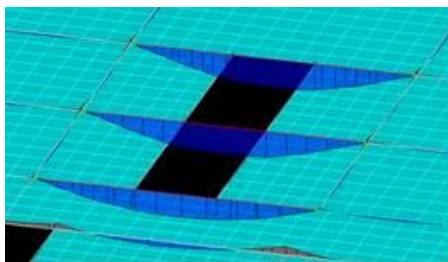
Figura17: Diagramas de esfuerzos flectores para una combinación de cargas mayoradas.

A modo ilustrativo, en la imagen N° 17 se observan los diagramas de esfuerzos flectores para las tres vigas en estudio, para una combinación dada de cargas mayoradas (ELU).
