RECUPERACIÓN DEL EX HOSPITAL MARIANO Y LUCIANO DE LA VEGA RESTAURACIÓN DEL EX PABELLÓN DE CIRUGÍA EN EL COMPLEJO EDIFICIO SOLAR DEL NUEVO MORENO ANTIGUO

RESTAURACIÓN DEL EX PABELLÓN DE CIRUGÍA EN EL COMPLEJO EDIFICIO SOLAR DEL NUEVO MORENO ANTIGUO

INFORME FINAL DE LA PRUEBA PILOTO Y PLIEGO DE ESPECIFICACIONES DE LOS TRABAJOS DE RESTAURACIÓN DEL EX PABELLÓN DE CIRUGÍA

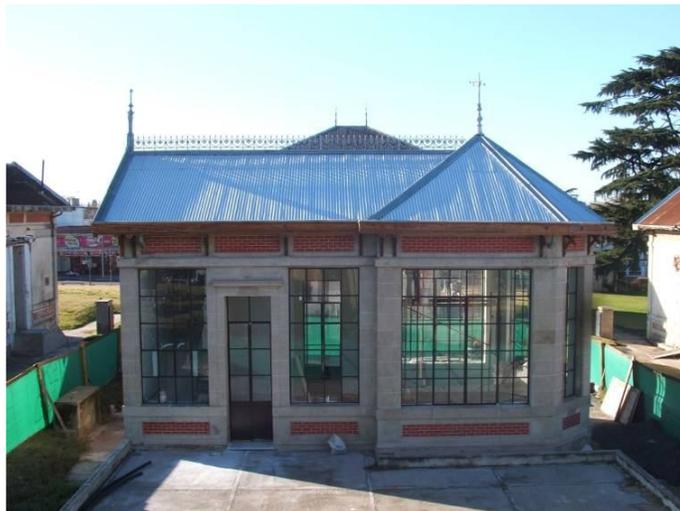
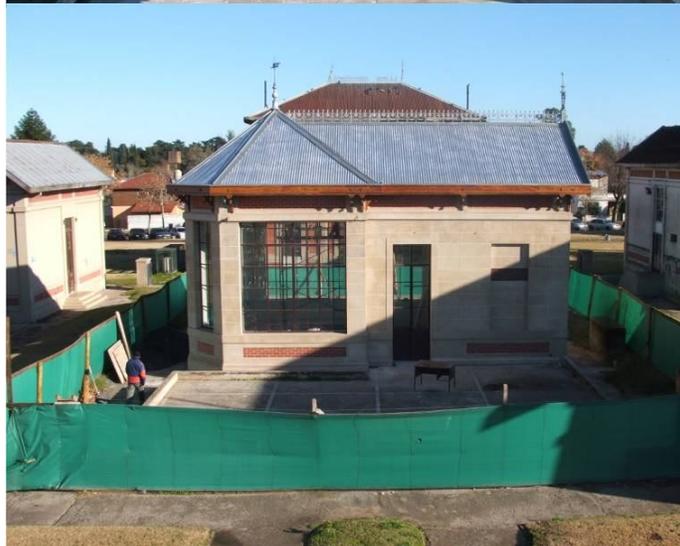
Techos y fachadas finalizada la intervención

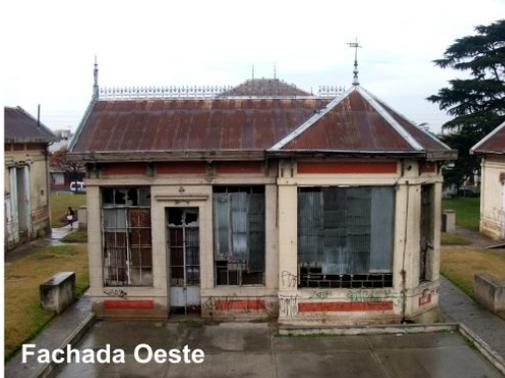
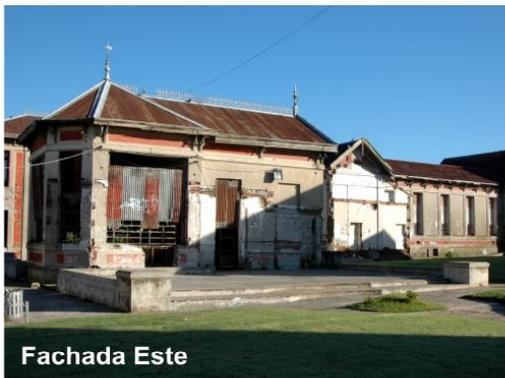
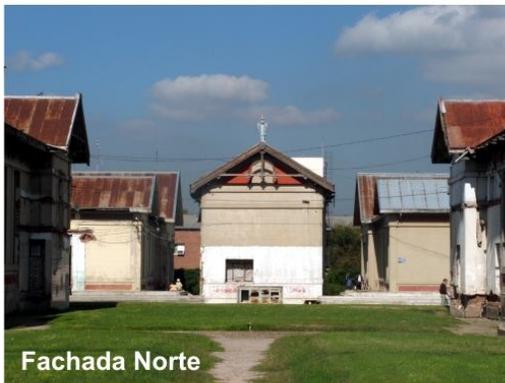
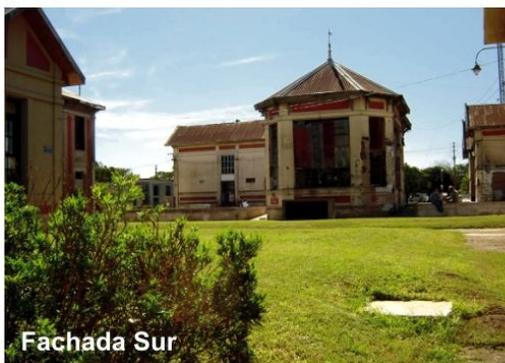
ESTADO PREVIO

El ex Hospital de Moreno fue construido entre 1909/1912. Sucesivas intervenciones sobre el conjunto, sin criterios integrales, sumadas a las inclemencias climáticas y a las agresiones del entorno, dieron como resultado un edificio irreconocible en sus formas, obsoleto y con instalaciones colapsadas.
