# **El Sismo del 07/09/200404, en la provincia de Catamarca: Evaluación de Daños en Edificios Históricos.**

Ing. Carlos A. Rodríguez  
Ing. Oscar Dip  
Ing. Raúl Benito  
Ing. E. Galíndez

Instituto de Estructuras (U.N.T.)  
Av. Roca 1800 – S.M. de Tucumán – sat@unt.edu.ar

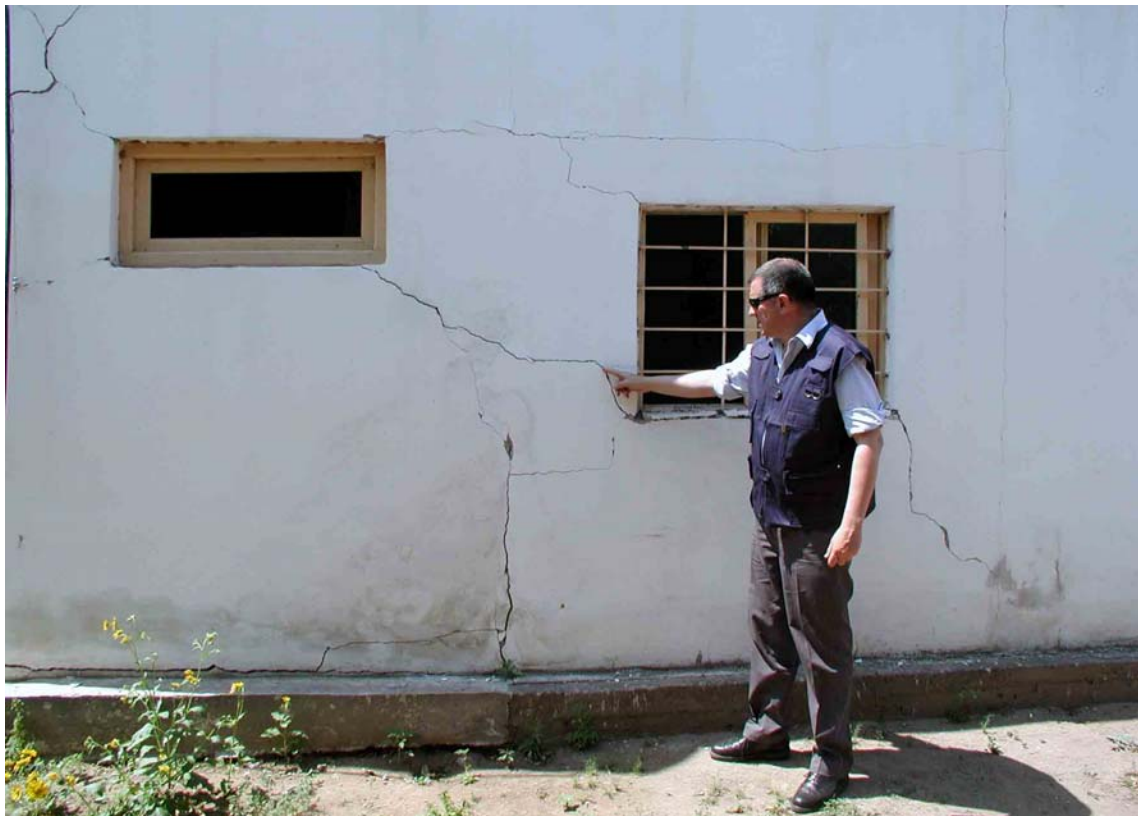
Figura 4

Entre los días 27 a 30 de Setiembre de 2004, una comitiva nacional integrada por profesionales de la Dirección Nacional de Arquitectura, Ministerio de Salud, Ministerio de Educación, Instituto de Estructuras (UNT) y presidida por el INPRES, relevó los daños ocasionados por el sismo y sus réplicas, (se registraron más de mil) en establecimientos educacionales, del área salud y en templos. La figura 4 muestra daños sísmicos en una posta sanitaria ubicada en la zona de Pomancillo, a 25 km de la capital provincial.

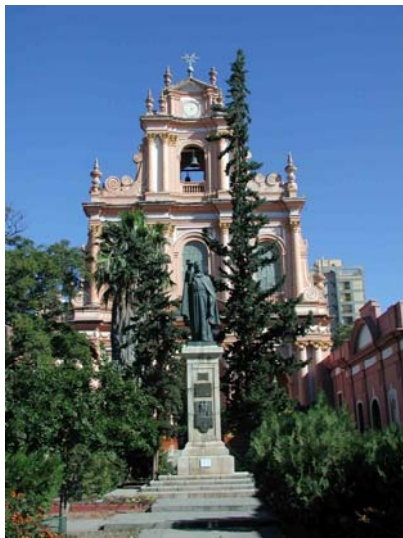
Figura 8

El templo es de estilo romántico ubicada en la intersección de las calles Esquiú y Rivadavia, obra del franciscano Luis Giorgi, semejante a la fachada de la iglesia de San Francisco, en la ciudad de Salta. Es el tercero levantado en el mismo solar (1695 – 1761 y 1882). Se trata de un gran volumen sin torres, de proporciones esbeltas, organizados con órdenes superpuestos. La nave central, es de cañón corrido y arcos fajones pintados en marfil, violeta y rosa viejo, se prolonga en el presbiterio más allá del crucero. Tiene tres naves y un amplio atrio que le da gran perspectiva. El altar mayor es de mármol de Carrara y fue construido en Buenos Aires en 1916, igual que la baranda del comulgatorio. Los altares son del siglo XVIII y fueron traídos del Perú. Ver Fig. 8

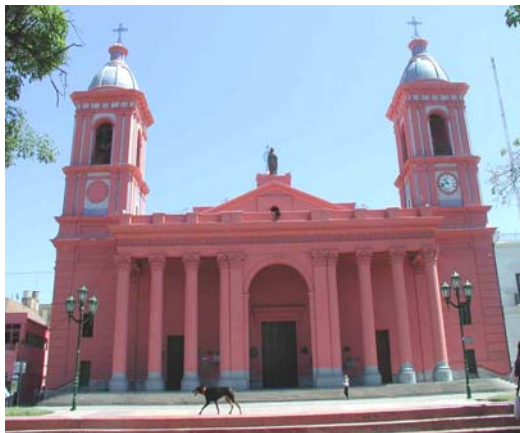
Figura 10

Considerado como uno de los templos más importantes en su tipo en la Argentina. Está enmarcado entre dos altas torres en sus extremos laterales, que culminan con un reducido frontis triangular, y un imponente atrio que avanza hacia la calzada, lo que da solemne grandiosidad al edificio sacro. Las dimensiones monumentales de la nave central reflejan la grandiosidad de la Basílica. Mide 58,50 m de largo, 9,65 m de ancho y 14,65 m de alto. La Cúpula culmina a 42 m de altura. Ver Figura 10.

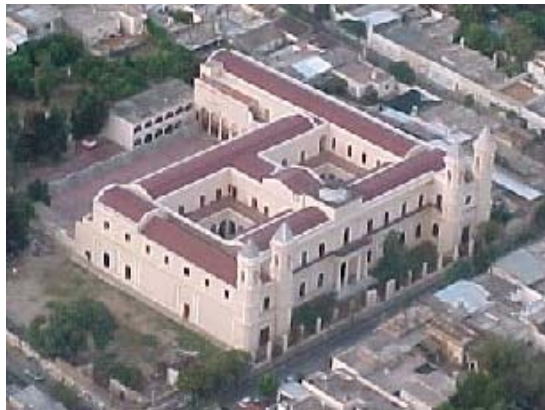
Figura 13

Se trata de un edificio que fue construido en la segunda mitad del siglo XIX, proyectado y construido por el arquitecto italiano Luis Caravatti. Su estilo, tal cual se lo muestra la Fig. 13, se asemeja a la de los monasterios de la Edad Media, austero en ornamentación y en luz, mientras que su fachada tiene influencia del estilo Cisterciense-templario. Inicia sus actividades en el año 1890, bajo la responsabilidad de los integrantes de la Orden de los padres Lourdistas

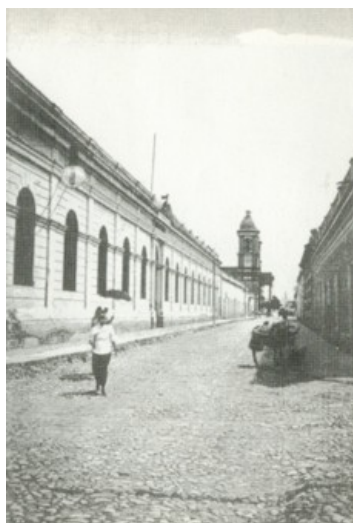
Figura 25

Este edificio, fue inaugurado el 1 de marzo de 1865 y lleva el nombre de su primer director Dr. Fidel Mardoqueo Castro. Se encuentra catalogado como monumento histórico provincial. El sector antiguo, esta compuesto por muros de mampostería no encadenados de ladrillos cerámicos y combinaciones con piedra, con una altura aproximada de seis metros. La estructura del techo esta constituida por cabriadas de madera con cubierta de ladrillos macizos y tejas asentadas sobre mortero. Mientras que el edificio nuevo consta de un cuerpo de dos plantas con vigas y columnas de hormigón armado. El entrepiso está constituido por losas de hormigón armado. El techo es de estructura metálica liviana con cubierta de chapa. La Fig. 25 muestra su fachada en el siglo pasado
