CORROSIÓN EN ESTRUCTURAS HIBRIDAS DE INTERES PATRIMONIAL

Traversa, L.P.; Iloro, F.H.; Marquez, S.; Martínez G. A.

Laboratorio de Entrenamiento Multidisciplinario para la Investigación Tecnológica (LEMIT)
La Plata, Buenos Aires, Argentina. patrimonio@lemit.gov.ar.

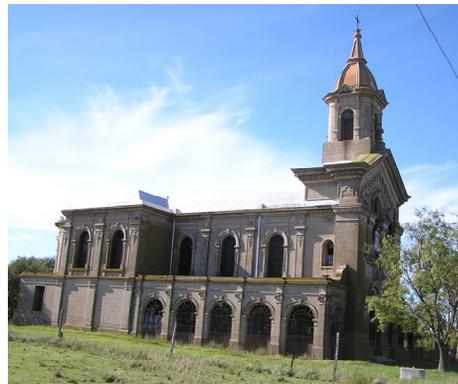
Fotografía 20: Vista actual de la Iglesia (Año 2008).

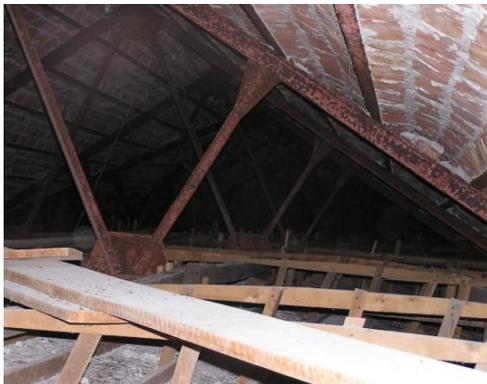
Fotografía 21: Detalle de la cubierta principal. Se observa el sistema de bovedilla con perfiles metálicos doble T y ladrillos cerámicos comunes, ejecutado sobre una estructura metálica.

Durante el relevamiento se verifico el desprendimiento de los morteros de algunos ornamentos dejando al descubierto los elementos metálicos con un fuerte proceso de corrosión (Fotografía 22). Respecto a los perfiles que conforman la cubierta principal se verifico la existencia del inicio de un proceso inicial de corrosión.

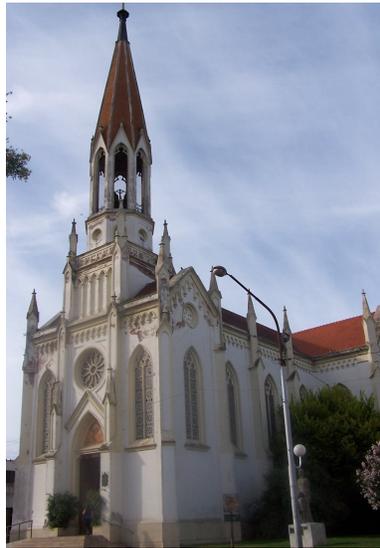
Fotografía 23: Vista de la iglesia en el año 2007

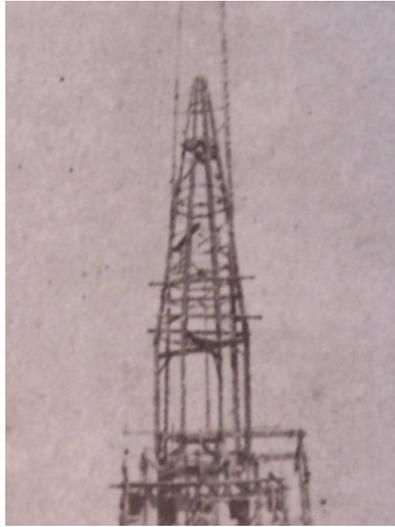
Durante un relevamiento efectuado en el año 2007, se verificó que la patología más significativa se presentaba en la torre del campanario. La torre tiene ocho (8) columnas separadas por un vano de 100 cm de luz con marco de madera y cerramiento de malla metálica, las columnas tienen una altura de 700 cm x 40 cm de lado y del lado interior del campanario tienen forma de V. Estos elementos contienen en su interior perfiles metálicos que se continúan para conformar el chapitel que culmina con la cruz (Fotografía 24) y están recubiertos con ladrillos cerámicos comunes revocados y asentados en cal. Las columnas presentaban el desarrollo de fisuras verticales y horizontales, siendo las más significativas las verticales dado que se continuaban a lo largo de toda las columnas (Fotografía 25). El esquema de fisuras puede ser atribuido a un proceso de corrosión de los perfiles y no a las vibraciones originadas por el bamboleo de las campanas, como era la suposición generalizada antes de verificar la existencia y fundamentalmente el proceso de corrosión de los perfiles empotrados en las columnas. Las vibraciones originadas en el tañir de las campanas puede haber incrementado el espesor de las fisuras.

Fotografía 24: Detalle de la Torre del campanario. Se observa los elementos metálicos durante el proceso de construcción (Circa de 1895).

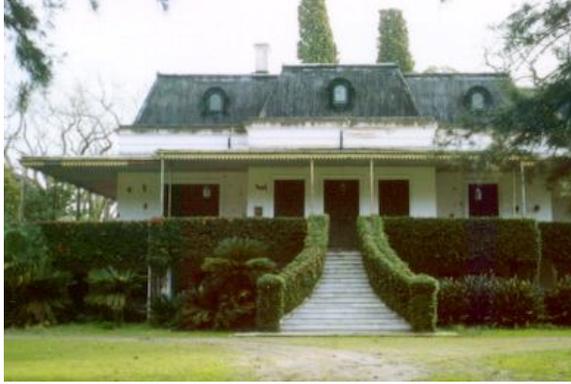
En la mayoría de los perfiles que constituyen las bovedillas se observan signos de corrosión, con presencia de herrumbre, la cual altera en distinta magnitud su capacidad resistente (Fotografía 27), en este caso también fue posible verificar el levantamiento de los pisos de las terrazas. Debe mencionarse que se observaron algunos perfiles con un alto grado de corrosión, en particular en el alma y consecuentemente con una reducción significativa de su sección resistente.

Fotografía 26: Vista general del casco de estancia.
