Puesta en valor patrimonial Edificio Sede Sociedad Italiana de Ataliva – Provincia de Santa Fe – Argentina

RESUMEN

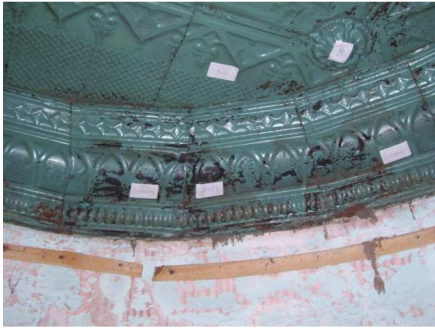
Figura 9 – Identificación de piezas

Con el cielorraso desmontado se llevó adelante un trabajo de limpieza de las placas eliminando todas las capas de pintura de los sucesivos repintados, no sin antes rescatar, documentar y formular el color primitivo, tarea que se basó fundamentalmente en los vestigios de color encontrados debajo de los accesorios aplicados y en los solapes de las chapas. Una vez desarrollada esta tarea se procedió a la rotulación indeleble de cada uno de los 533 componentes, y a un cuidadoso acopio en obra de los mismos.

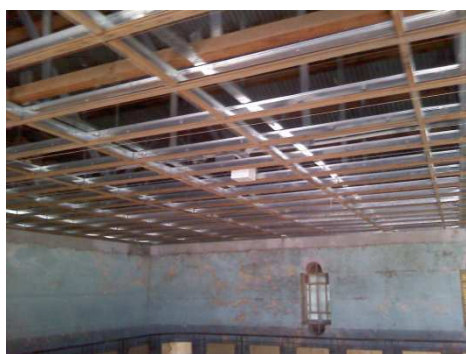
Figura 14 - Estructura

Respecto de la estructura, y dado el déficit que se había constatado en la estructura de madera original, cuyo deterioro había puesto en serio riesgo la estabilidad de todo el conjunto, se decidió ejecutar una estructura mixta compuesta por perfiles de chapa de acero galvanizados con la incorporación de alfajías de madera a fin de no alterar la técnica original de montaje de placas mediante clavado, en este caso se recurrió al reciclaje de la madera original de la estructura desmontada.

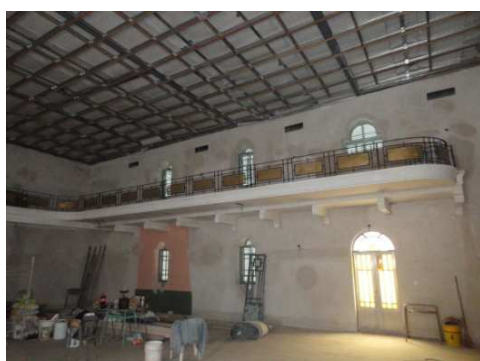
Figura 16 - Aislante térmico

Una vez terminada la ejecución de la estructura, luego del paso de los conductos del equipo central de climatización en el espacio por encima del cielorraso, del tendido de cañerías y cajas de instalación eléctrica y a posteriori de la colocación de una membrana de espuma de polietileno como aislante térmico, que no solo contribuya a las condiciones generales de acondicionamiento de la sala, sino que también proteja de la acción térmica a los componentes del cielorraso, se procedió al montaje de placas y accesorios mediante el sistema de clavado respetando estrictamente el orden de montaje y la ubicación original de los componentes documentada en la codificación realizada al momento del desarme.

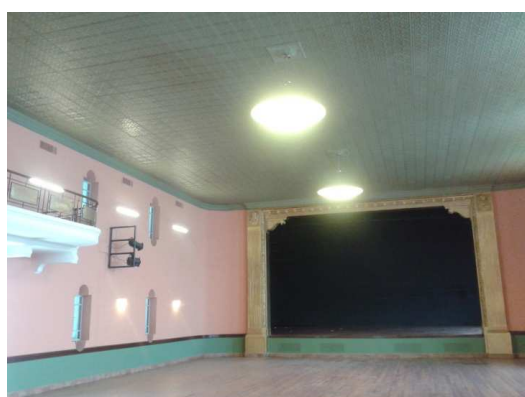
Figura 18 - Cielorraso restaurado

Desde el primer contacto con la obra, se tuvo en claro que este era uno de sus puntos más destacado y que el nivel de deterioro, tanto de su estructura casi colapsada en algunos sectores, como de las placas en sí que presentaban signos de corrosión y roturas, ameritaba una intervención profunda.

Otro de los puntos salientes de la restauración de este cielorraso fue la necesidad de reponer tanto placas, molduras como ajustes perimetrales que por su estado de deterioro era impracticable cualquier maniobra de reparación de los mismos. Después de evaluar diversas alternativas se terminó adoptando la técnica de replicar placas en fibra de vidrio por las diversas ventajas que esta opción ofrecía.

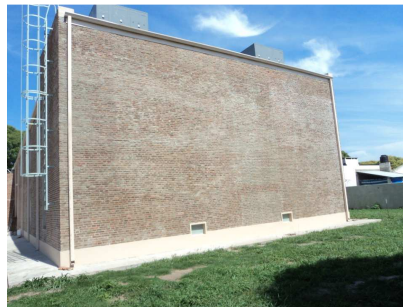
Figura 23 – Restauración terminada

El muro testero de la sala presentaba una fisura de importancia que evidenciaba un asentamiento diferencial importante del ángulo sudoeste de la sala (muro testero del escenario). Se procedió a la ejecución de testigos de yeso que fueron siendo evaluados en un cierto lapso de tiempo, dichas evaluaciones demostraron que el asentamiento continuaba, dato que se combinó con la existencia de niveles de humedad incrementados en el suelo de fundación del sector y un deficitario sistema de escurrimiento de agua pluvial.

El plan de acción de consolidación estructura consistió en la ejecución de dos vigas encadenadas de hormigón armado, una inferior (se ejecutó desde el exterior a una altura que pudiera ser cubierta por el zócalo) y otra superior, ejecutada desde el interior del edificio. Una vez estabilizada la condición estructural del muro, hecho que fue verificado mediante el seguimiento de testigos, se procedió al zunchado de la fisura mediante la utilización de barras de acero nervado insertas, a modo de llaves, transversalmente a la

figura, por último se ejecutaron tareas de “costura visual” del muro mediante la reposición de mampuestos rajados y el retomado de juntas.

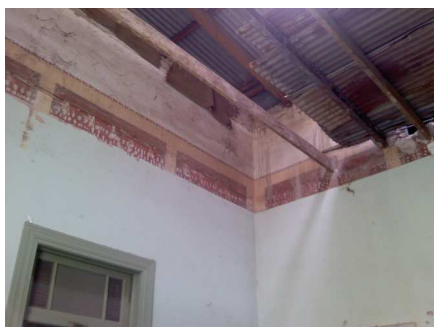
Figura 24 – Hall Foyer

El Foyer del edificio había sido modificado en la década del '40 por la incorporación de una cabina de cine, hecho que había implicado la demolición del cielorraso original para ser reemplazado por uno ejecutado a menor altura. En las tareas de relevamiento de la obra se constató la existencia de un exquisito trabajo de pinturas murales realizadas con estencils y en un estado de conservación lo suficientemente apto como para poder dilucidar su configuración y sus colores. La tarea se complementó con la realización de numerosos cateos que terminaron de aportar la información necesaria para planear una reconstrucción.

Al anular la cabina de cine por su estado de desuso (conservando como testigo de su existencia los ventanucos de proyección y la puerta hacia la sala) y recuperar la altura original del foyer mediante la reconstrucción del cielorraso, se adoptó la decisión de reconstruir la pintura mural y devolverle al Hall principal del edificio su impronta original.
