RECONSTRUÇÃO DO BALUARTE DO CAVALEIRO DA MURALHA DE CHAVES, PORTUGAL

O presente artigo irá abordar os aspectos mais importantes do projecto de reconstrução da muralha de Chaves, Portugal, que foi levado a cabo em 2005. Após a ocorrência prévia de duas derrocadas (em 2001 e em 2004), cujas causas são sucintamente expostas, foi lançado um concurso para reconstrução da muralha tendo sido feita a adjudicação à empresa STAP, SA. Esta solicitou a colaboração do Instituto da Construção da Faculdade de Engenharia da Universidade do Porto na avaliação dos condicionalismos geotécnicos e estruturais locais de modo a ser desenvolvida uma solução segura e mais adaptada ao cunho patrimonial da Muralha de Chaves. Através desta cooperação, foram desenvolvidos diversos estudos que, entre outros aspectos, permitiram a realização de análises quantitativas de caracterização dos condicionamentos locais da muralha, nomeadamente no que respeita aos materiais de aterro e às condições de fundação, fundamentais para a definição duma solução de reconstrução adequada da referida muralha.

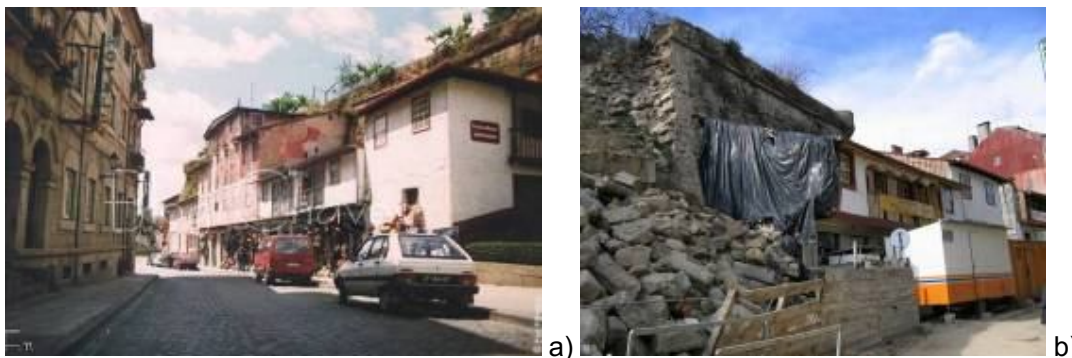
Figura 2. Baluarte do Cavaleiro a) 1993: casas adossadas à muralha em toda a sua extensão [3] b) 2005: Após a primeira reconstrução só existiam casas adossadas em parte da muralha.

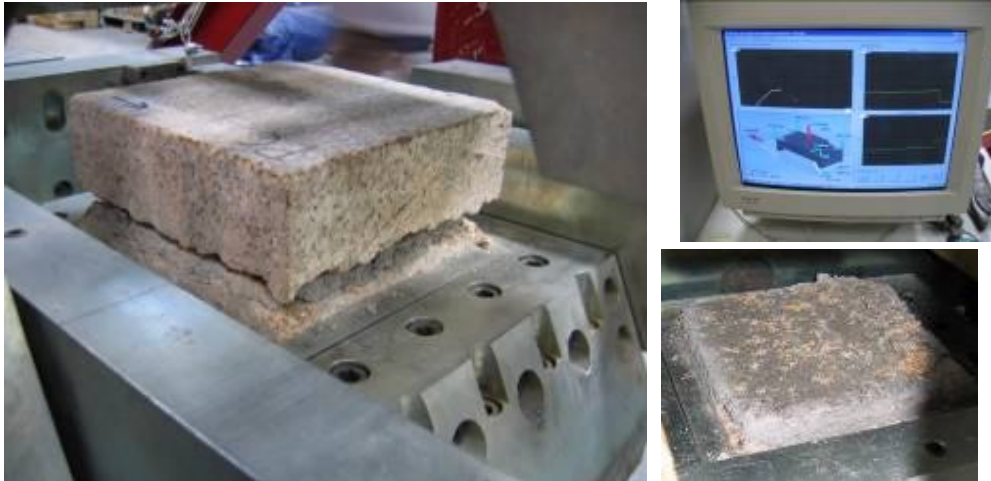
Foram ainda efectuados na FEUP [8], ensaios de corte nas juntas de pedra granítica com argamassas de diferentes traços e dois níveis de tensão de confinamento, normal à junta, de forma a definir o traço da argamassa a utilizar. Para tal recorreu-se a um equipamento disponível no Laboratório de Geotecnia da FEUP, que se ilustra na Figura 10.

Figura 10. perspectiva da máquina de deslizamento de diáclases (foto gentilmente cedida pelo Prof. Quintanilha de Menezes, responsável por este equipamento).

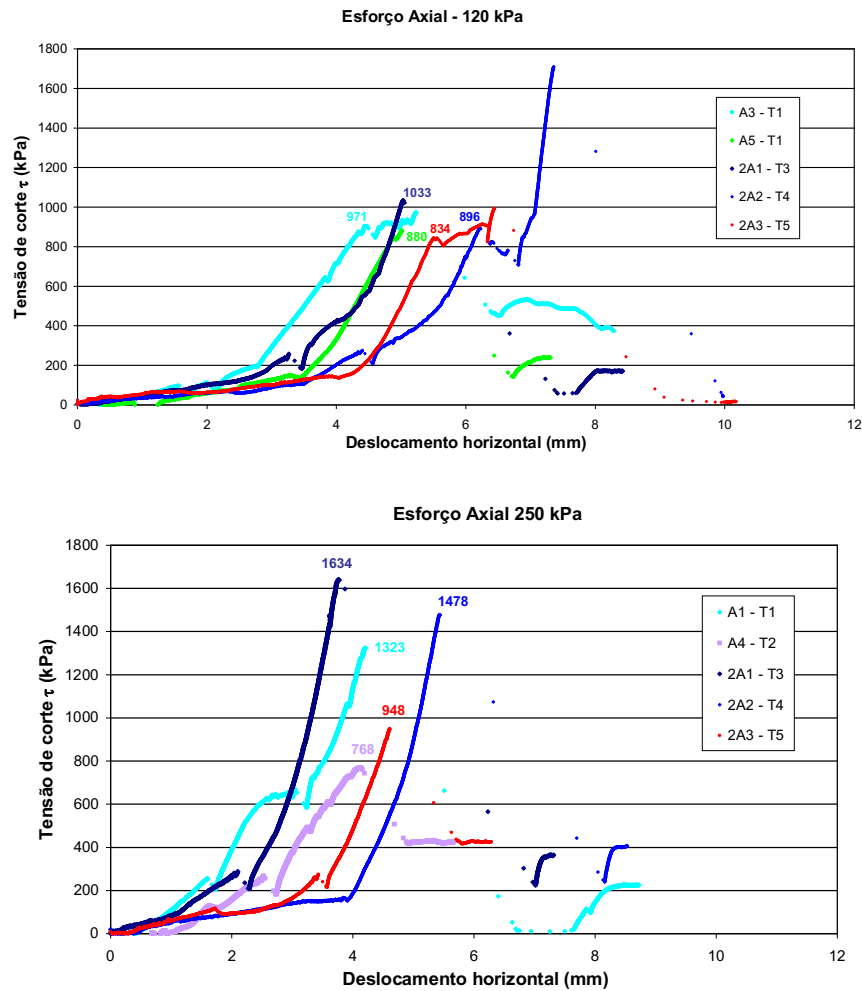
Figura 11. Tensão de corte obtida nos provetes ensaiados para 2 níveis diferentes de carga normal.

Os dois níveis de carga normal considerados correspondem à acção gravítica da muralha ($l=3,0m$) sobre as juntas, supostas horizontais, a meia altura ($h = 7,5m$) e na base ($h = 11,5m$). A análise dos resultados mostra que, apesar do traço da argamassa da 1ª série (ensaios Ai-Ti) ser mais forte (mais cimentícia) do que o da 2ª série (ensaios 2Ai-Ti), a utilização de um inerte mais fino resultou numa argamassa com menor resistência ao corte na junta. Na 2ª série de ensaios observa-se a diminuição da resistência ao corte com a diminuição do ligante. Por outro lado, para o mesmo traço o valor da resistência ao corte aumenta naturalmente com o aumento da carga normal.

Comparando os valores característicos resistentes exigíveis mínimos com os valores dos ensaios, verifica-se que qualquer um dos traços ensaiados resulta em valores de resistência superiores a 2,5 vezes os valores exigíveis. No entanto os ensaios não são totalmente representativos da situação real e o número de amostras ensaiadas não permite efectuar um estudo estatístico aos valores resistentes. Por este motivo e porque a execução da argamassa em obra não foi alvo do mesmo controlo de qualidade realizado em laboratório, adoptou-se um dos traços da primeira série 1:4:0,5 para a argamassa a utilizar na reconstrução da muralha.

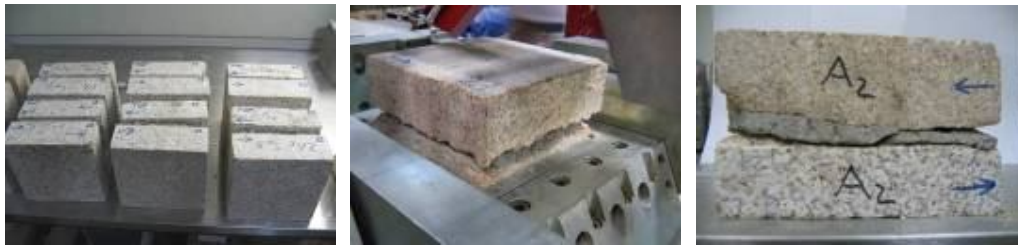
Figura 12. Pormenores dos blocos ensaiados na máquina de deslizamento de diáclases (foto gentilmente cedida pelo Prof. Quintanilha de Menezes, responsável por este equipamento).
