## PROPOSTA DE CONSOLIDAÇÃO ESTRUTURAL DA CAPELA DE SANTANA DO MIRADOURO, NA BAHIA

Muñoz, Rosana (1); Magalhães, Ana Cristian (2); Oliveira, Mário Mendonça de (3)

### RESUMO

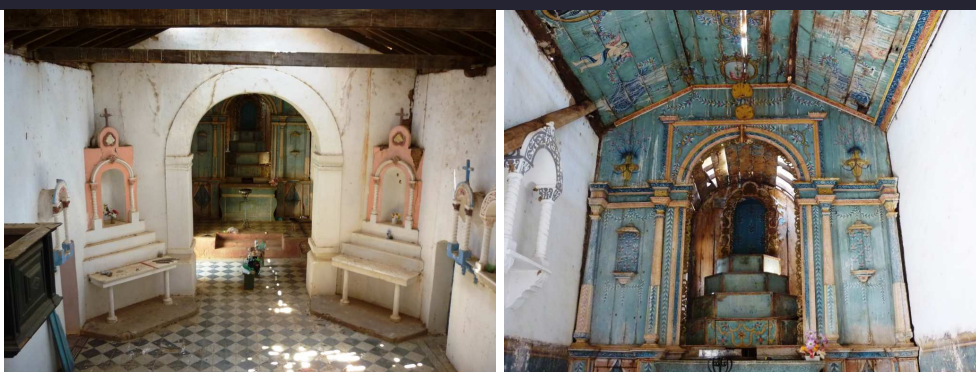
A capela-mor é decorada com retábulo neoclássico e forro em falsa abóbada segmentada, com pintura policromada, exibindo pequenos medalhões, anjos, jarros e guirlandas de concepção *naif* (Fig. 4). Os pisos da nave, da capela-mor e da sacristia, são, atualmente, de ladrilhos hidráulicos, que substituíram as lajotas de barro cozido mais antigas [1].

**Figura 4 – Detalhes do interior da Capela**
