CAUSAS DEL DETERIORO PREMATURO DE PAVIMENTOS DE HORMIGÓN DE LA CIUDAD DE BAHÍA BLANCA Y RUTAS DE ACCESO. SU RELACIÓN CON LA FRANJA CAPILAR

Centro de Geología Aplicada, Agua
y Medio Ambiente (CGAMA)

P. Pérez Marfil, E. Bauer, L. Lescano, G. Pera Vallejos, C. Priano, J. J. Berezosky, C. Lexow, S. Marfil*

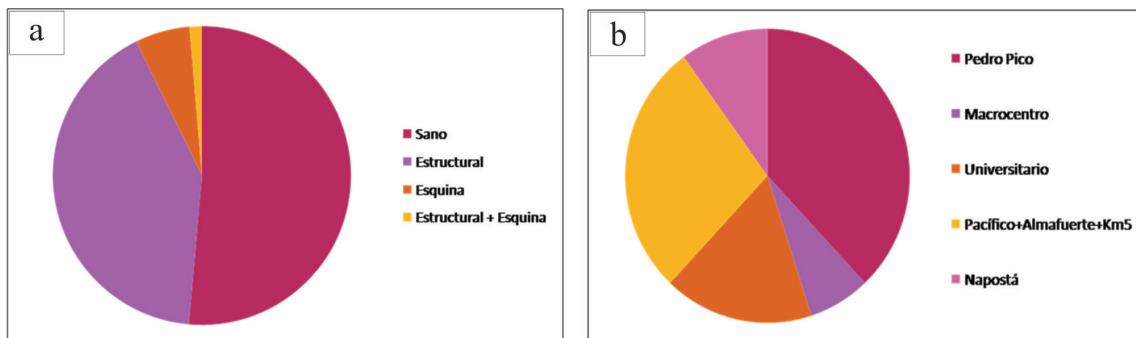
El 48,1 % de las losas relevadas presenta deterioro, por lo que es necesario un reemplazo total en un 14 % de los casos. El 46,8 % de las losas dañadas presentan fallas estructurales (40,8 % fisuras longitudinales y transversales, el 6 % fisuras en esquina y en el 1,3 % de los casos se observaron ambas) (figura 2.a.). Es frecuente observar fisuras por retracción y lavado superficial en las placas que tienen agregado grueso de mayor tamaño y,

Si bien solo el 18,7 % de los pavimentos del área total relevada son de hormigón, esta distribución es heterogénea según los barrios. En el microcentro la totalidad del pavimento es flexible. El macrocentro y los barrios Universitario, Pacífico, Almafuerte y Km 5 tienen entre el 8 % y 13 % de hormigón, mientras que el barrio Pedro Pico y Napostá, el 42 % y 38 % respectivamente (figura 2.b.).

Los pavimentos que mejor estado presentan son los del barrio Napostá (56 % sanos) y los más deteriorados son los del barrio Universitario (53 % dañado). La causa de falla en todos los casos es estructural. El 14 % en promedio necesita reemplazo debido al avanzado estado de deterioro (entre 4,8 % para el barrio Napostá y 10 % en el macrocentro).

Figura 2.a. Distribución de las placas de hormigón relevadas por barrios

Figura 2.b. Estado de conservación

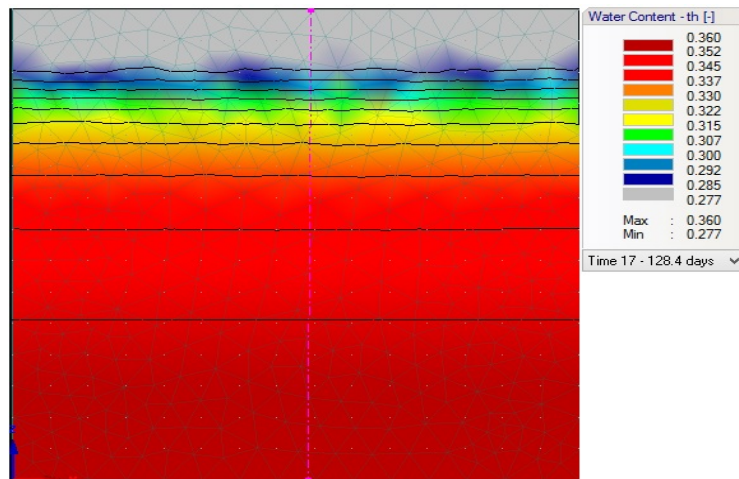
Figura 4. Perfil de humedad volumétrica de la ZNS

El código HYDRUS 2D/3D arroja perfiles de humedad de la ZNS donde las diferencias sustantivas se observan en los niveles superiores (menores a 30 cm) (figura 4), aunque en términos relativos las tendencias de desecamiento y humectación son reproducidas correlativamente a los períodos secos (mayor evapotranspiración) y húmedos (precipitaciones), respectivamente. A mayor profundidad, en la medida que se aproxima al nivel freático, el contenido medio de humedad se mantiene más o menos constante. La franja capilar se moviliza masivamente junto a las fluctuaciones del nivel freático tal como se describieron en trabajos anteriores (Lexow y Bonorino, 2005; Lexow, 2010).

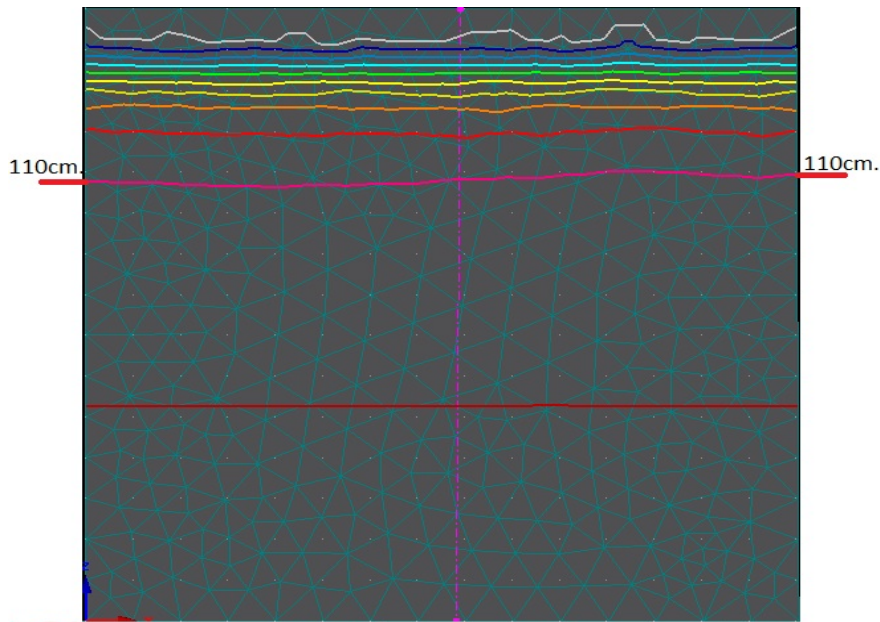
Figura 6. Altura de la franja capilar

Con el valor de $h_a = -200$ cm y a partir de los valores de la curva de retención (figura 5) se determinó el valor de humedad correspondiente (0,344). Este último luego se ubica dentro del perfil de humedad del suelo determinándose una altura desde la base de 110 cm (figura 6).
