Parque Pereyra Iraola: su patrimonio arquitectónico

Alfredo CONTI, Verónica VÁSQUEZ, Graciela a. MOLINARI

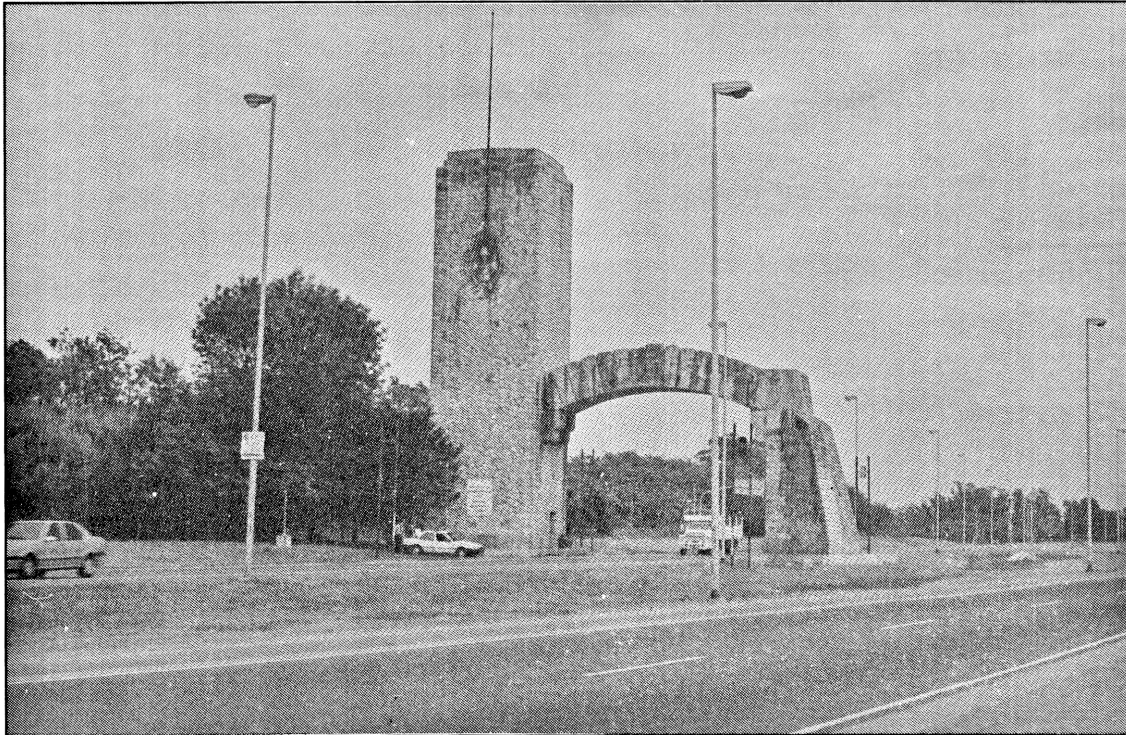
Figura 3
Arco de
acceso sobre
el Cementerio
Centenario

a) Inmuebles con valor simbólico ligados a la función de parque público regional. En esta categoría se pueden mencionar los arcos de acceso sobre los caminos Centenario y General Belgrano (Fig. 3) y el Molino Holandés situado sobre la vía circulatoria mencionada en primer término. Estas construcciones fueron erigidas a modo de elementos integrados al paisaje del parque, lo que se traduce en el lenguaje pintoresquista en que están resueltos y en los materiales de construcción utilizados.

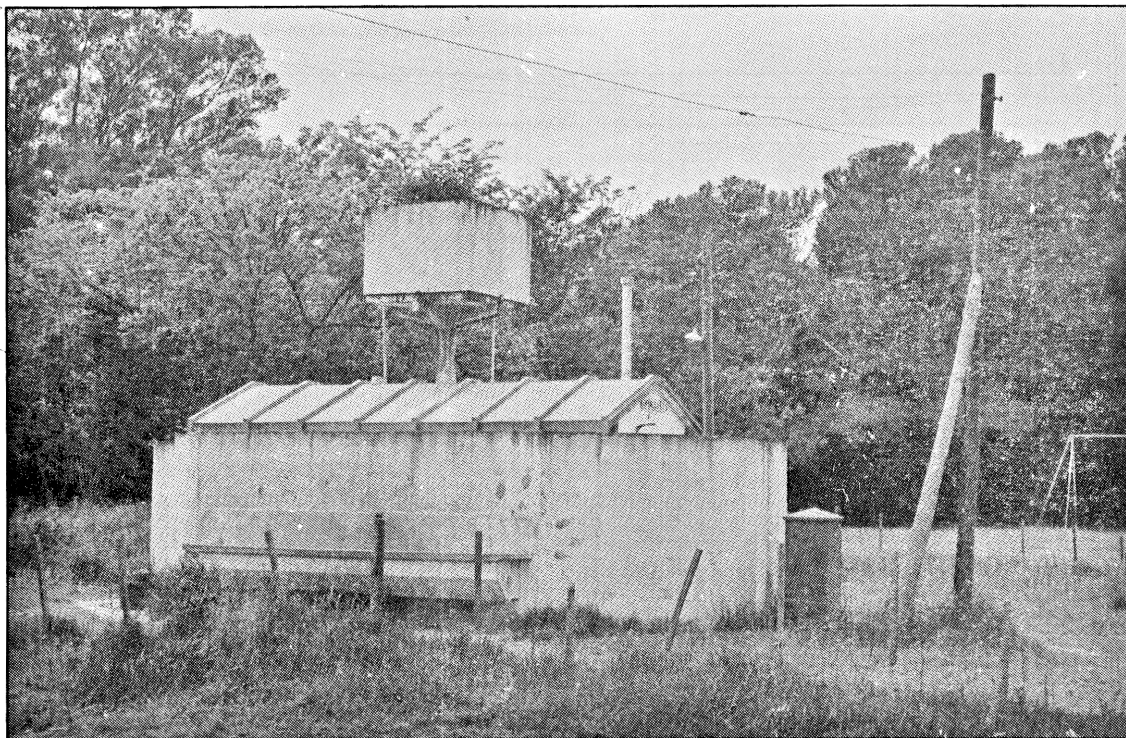
Figura 4

b) Edificios de servicio en función del parque. En este rubro cabe mencionar fundamentalmente los bloques de sanitarios construidos en los sectores públicos, los que responden a tipos y modos constructivos diferentes de acuerdo con la época de construcción. (Fig. 4)

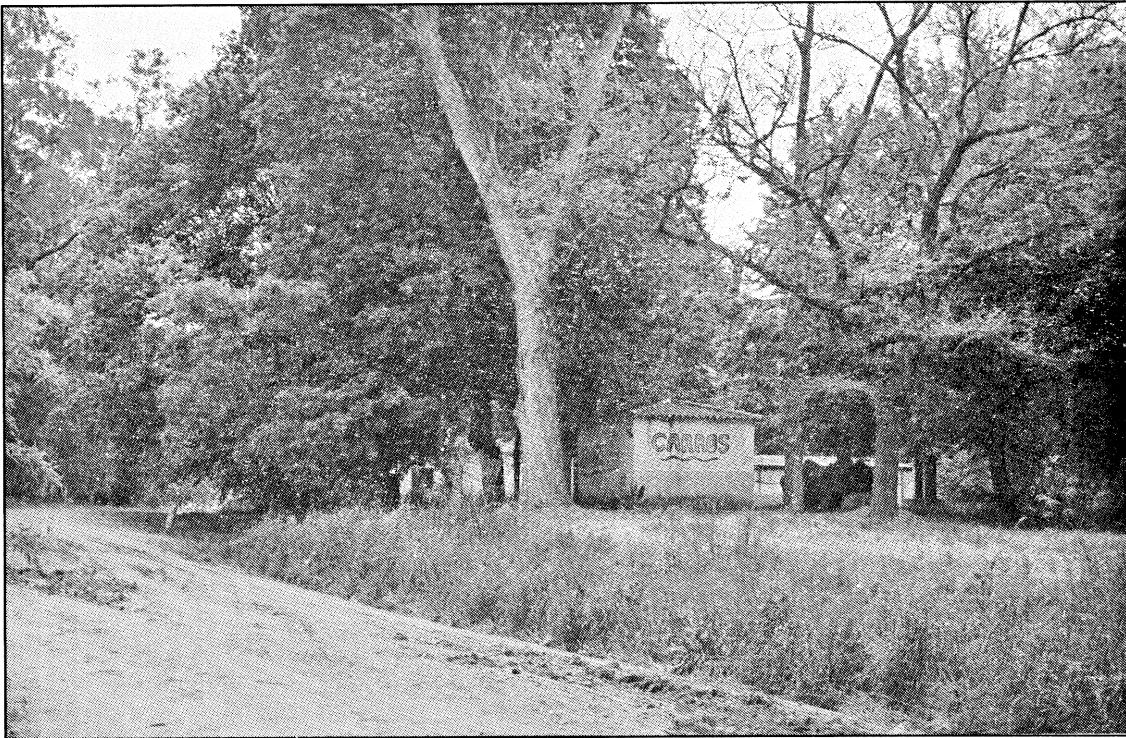
Figura 5

d) Edificios destinados a administración y servicios. Si bien algunos de los inmuebles que formaban parte de la estancia fueron afectados a este tipo de usos, se construyeron nuevas estructuras, que se implantan tanto en sectores públicos con acceso irrestricto como en áreas con acceso condicionado (ECAS, criadero de aves, quintas). Este grupo comprende una variedad de usos y tipos edilicios que demandaría un estudio en mayor profundidad para su clasificación. Cabe consignar que algunas de estas construcciones revisten carácter precario y resultan agresivas para la calidad paisajística del entorno. (Fig. 5)

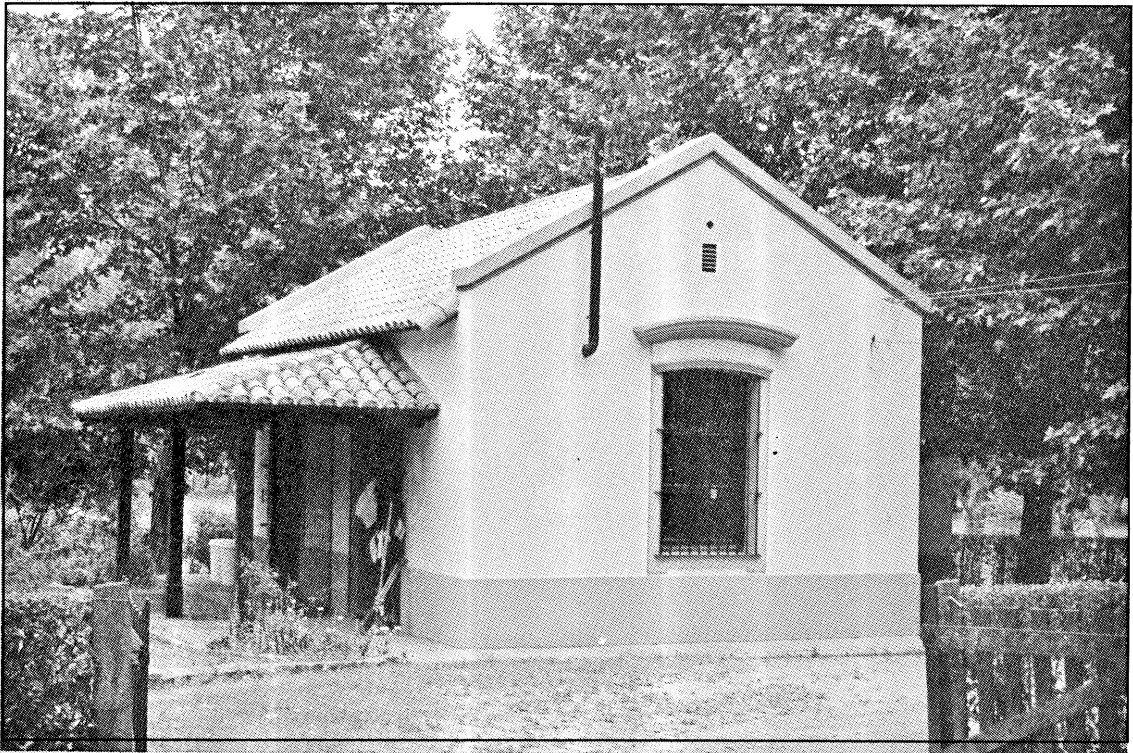
Figura 9
Casa de
planchado

El estado de conservación puede definirse como regular, ya que se observan algunas grietas, presencia de humedad con su consiguiente efecto en los revocos y mal estado de la carpintería de madera.

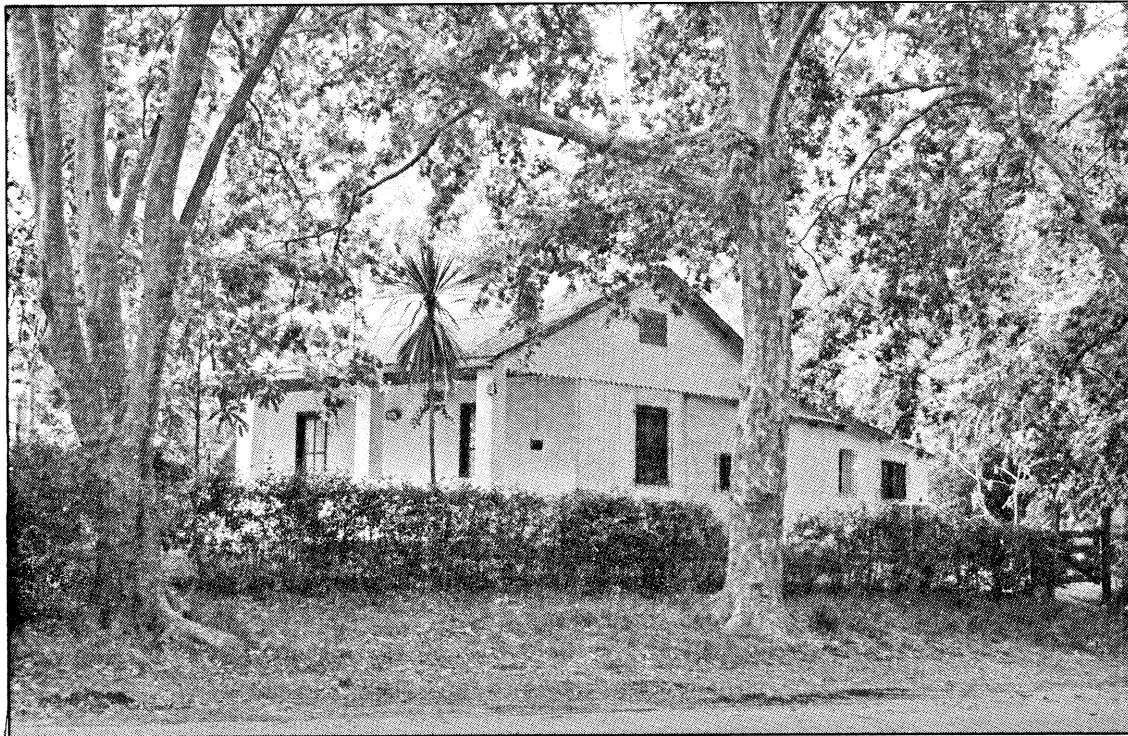
*Figura 22
Puesto
San Roque*

El estado de conservación es, en términos generales, bueno, aunque se detecta la presencia de desajustes menores en muros y revocos. Edificio N° 17. Puesto Santa Rosa (Fig. 23)

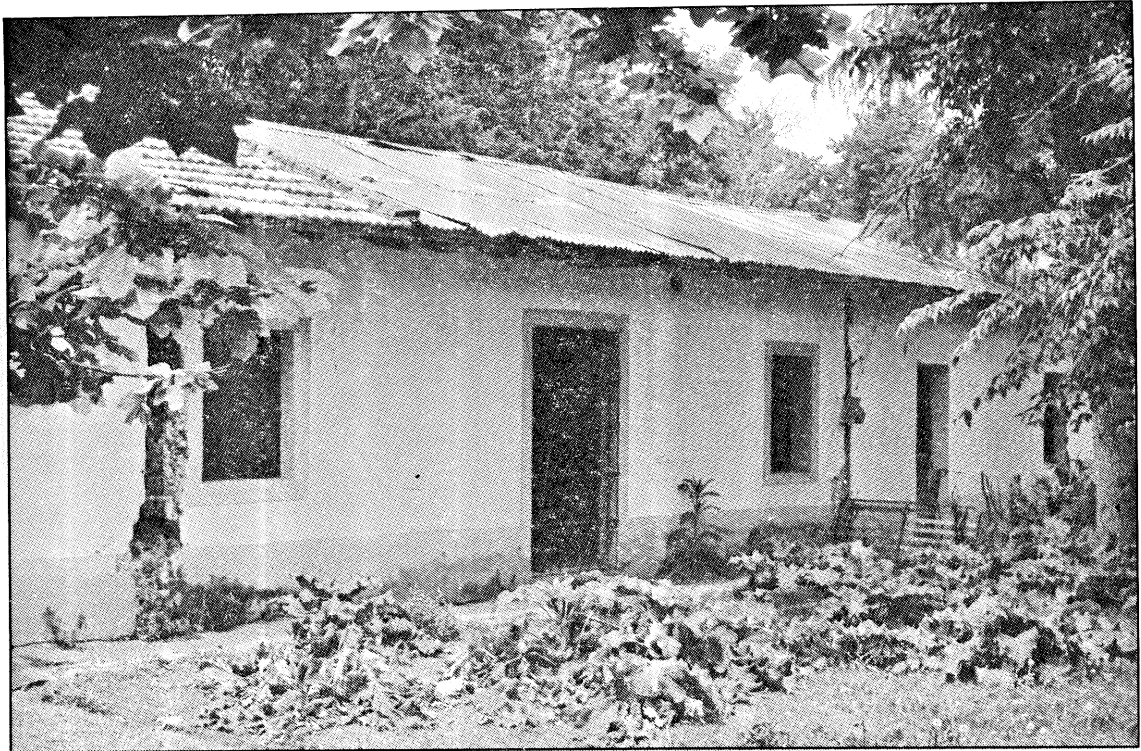
Figura 23
Puesto
Santa Rosa

Se encuentra en regular estado de conservación, observándose deterioro en cubiertas, revocos y carpintería. Edificio N° 18. Puesto Esther (Fig. 24)
