EMPREITADA DE REMODELAÇÃO E RESTAURO DA IGREJA DE SANTA ANA

Memória Descritiva e Justificativa do Modo de Execução da Obra Programa Geral de Trabalhos

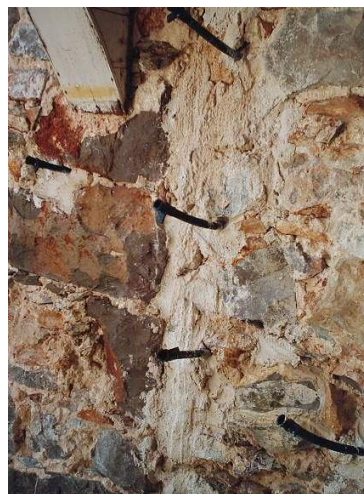
Foto 25. Bocas de injeção

Após a remoção dos revestimentos das paredes e os testes de recolha de carotes, verificou-se a necessidade de se consolidar as paredes de pedra argamassada por meio de injeção de caldas de Cal Hidráulica Natural, pregagens pontuais em deslocamentos e descolamentos de paredes.

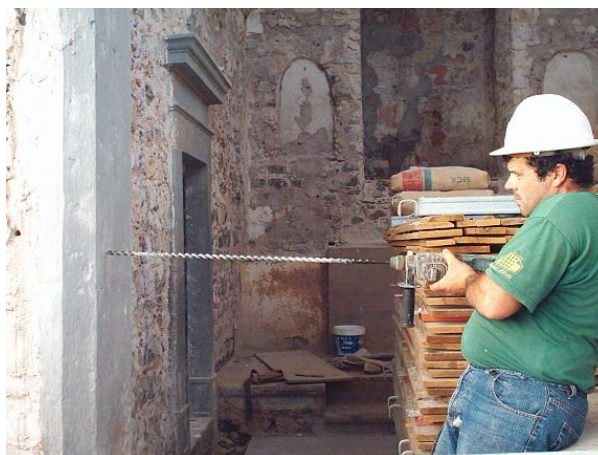
Foto 30. Furacão para pregagens

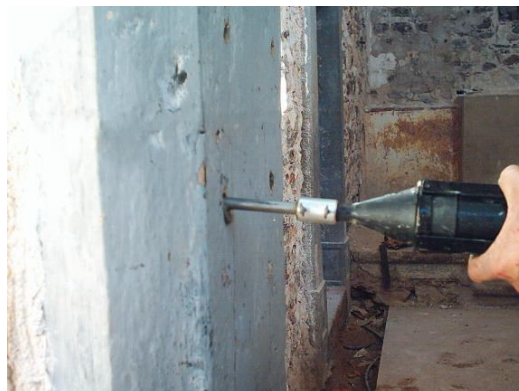
Foto 32. Injecção de pregagem

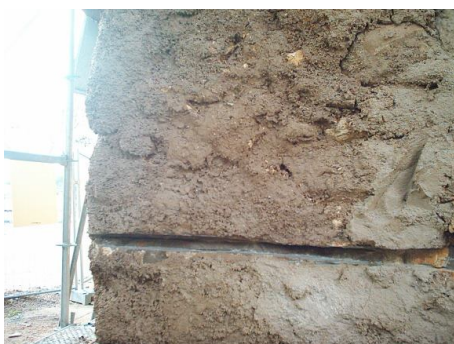
Foto 33. Roço para pregagem

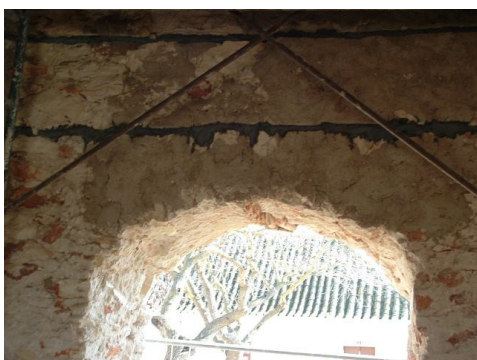
Foto 35. Pregagem interior de verga

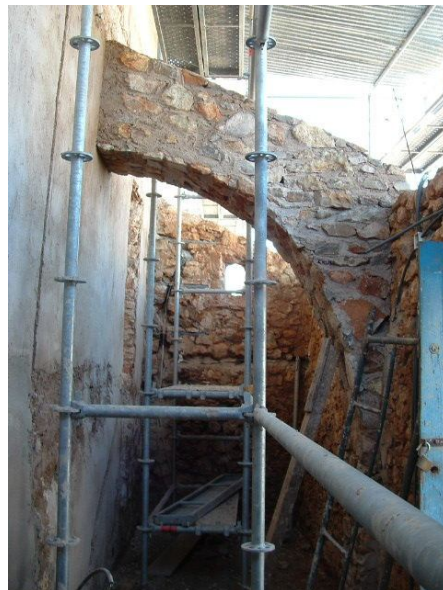
Foto 40. Arco de pedra reconstruído.

Ouve necessidade de se efectuar algumas reconstruções volumétricas de paredes de pedra argamassada de forma a devolver a originalidade ao edifício.
