## **PALÁCIO DE MONSERRATE, SINTRA, PORTUGAL CONSERVAÇÃO E RESTAURO DA BIBLIOTECA**

## **A BIBLIOTECA**

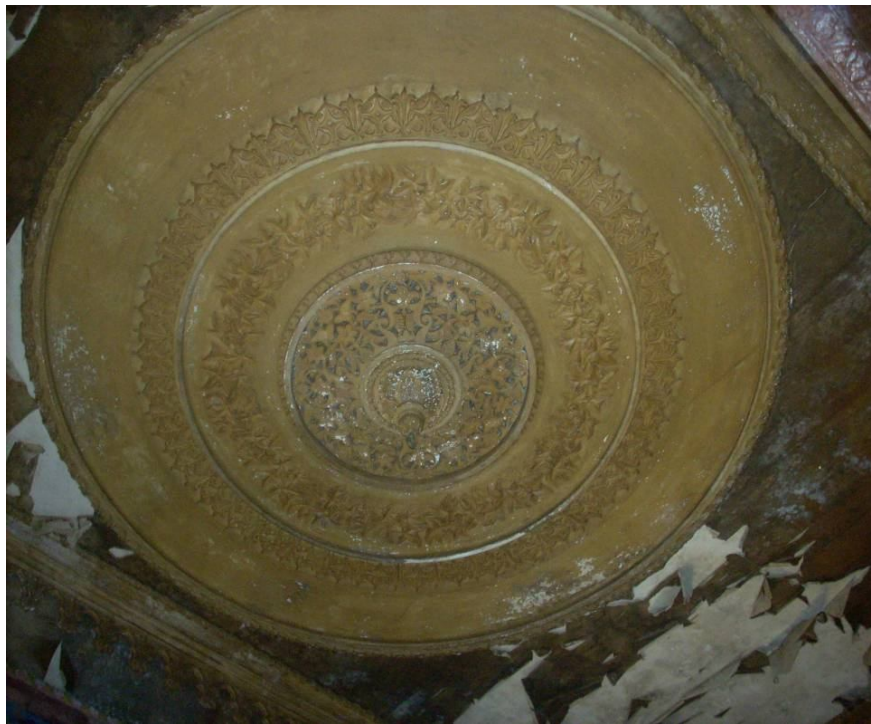
**Fotografia 4. Medalhão central do tecto**

Os principais problemas observados na sala, são sem dúvida os destacamentos e falta de aderência ao fasquiado sobre o qual o estuque foi realizado. Nas zonas em que houve desprendimento, verificava-se o mau estado das fasquias, apodrecidas em resultado de infiltrações da cobertura. Ainda no tecto existiam bolsas e fendilhações que o atravessavam em resultado de movimentos do fasquiado, provocado por variações de humidade.

Verificava-se também a falta de vários elementos na ornamentação do tecto, cimalha das estantes, elementos decorativos e frisos.

As áreas com estuque apodrecido nos paramentos e tecto foram substituídas por estuque novo e efectuada a selagem de fissuras. (fotografias 12. e 13)  
Recorremos a execução de moldes em silicone para reprodução das peças em falta que foram fundidas e aplicadas.

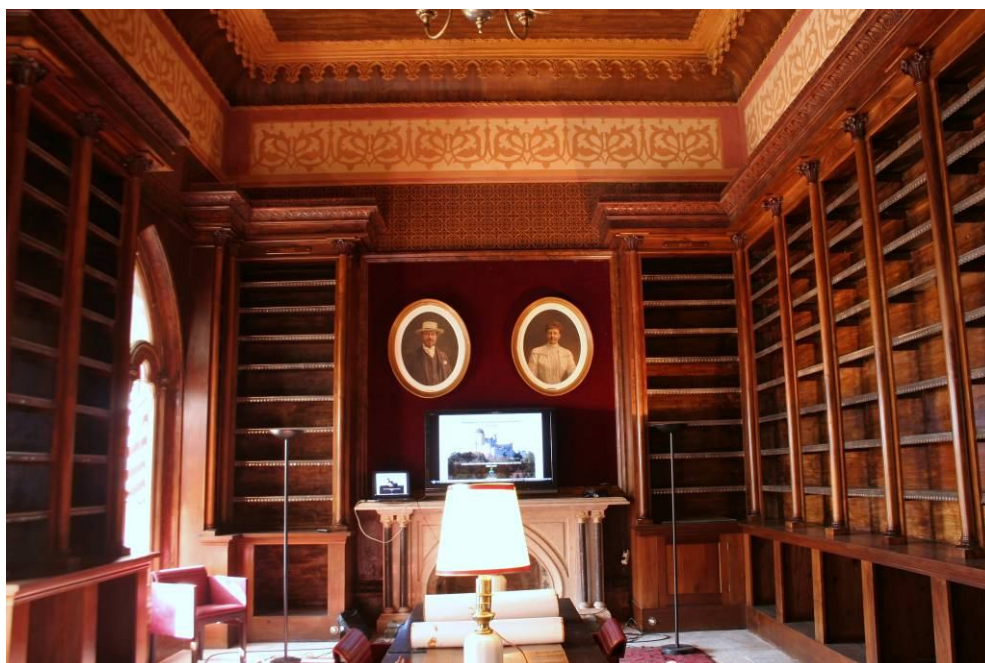
**Fotografia 21. Aspecto final da parede Norte**

A obra de conservação e restauro da sala da biblioteca do Palácio de Monserrate, foi uma obra inovadora em Portugal, em virtude de pela primeira vez se ter abordado este tipo de intervenção como um todo e não a soma das várias partes. Como foi referido, normalmente a intervenção é faseada, sendo cada uma das áreas intervencionadas separadamente, frequentemente por empresas diferentes e com critérios de intervenção diferenciados. Neste caso, desde a fase de projecto até à conclusão, tudo foi equacionado de modo a obter a unidade formal da sala, capaz de devolver ao conjunto todo o seu esplendor (fotografias 21, 22 e 23), cumprindo em simultâneo as normas e convenções de restauro actualmente aceites.

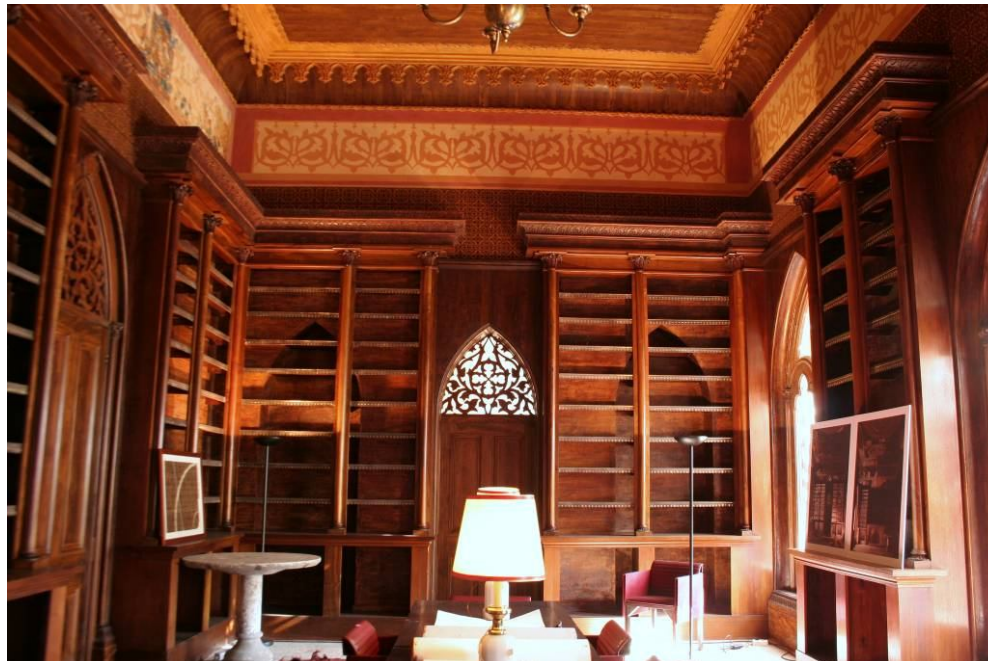
**Fotografia 22. Aspecto final da parede Sul**

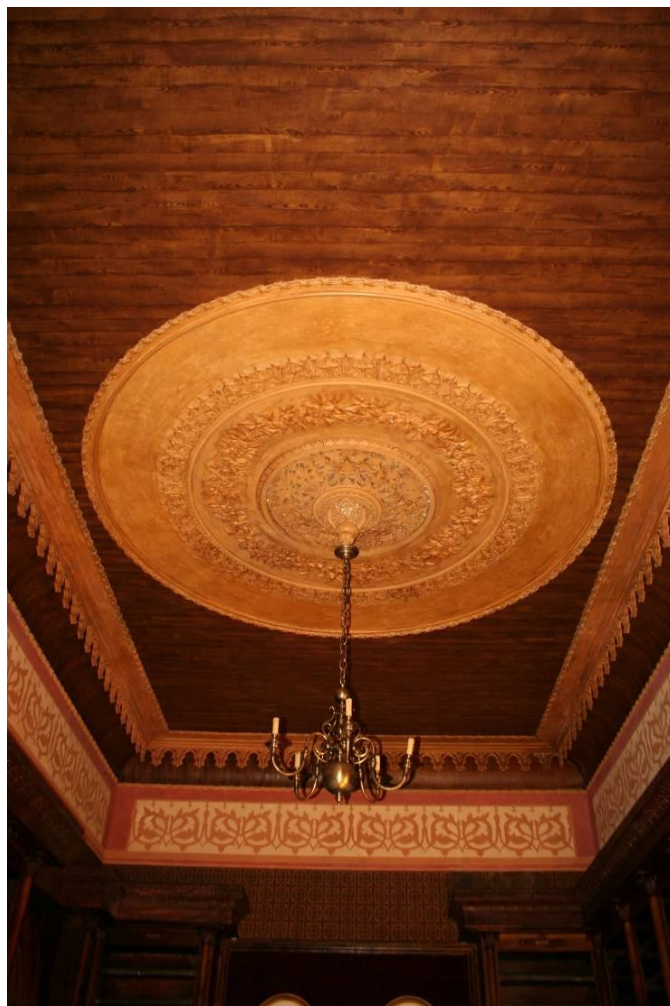
**Fotografia 23. Aspecto final do tecto.**
