Patrimonio industrial: problemática de cubiertas de ladrillos cerámicos huecos en zona sísmica

Palabras clave: losetas, cerámica, patología, durabilidad, lixiviación

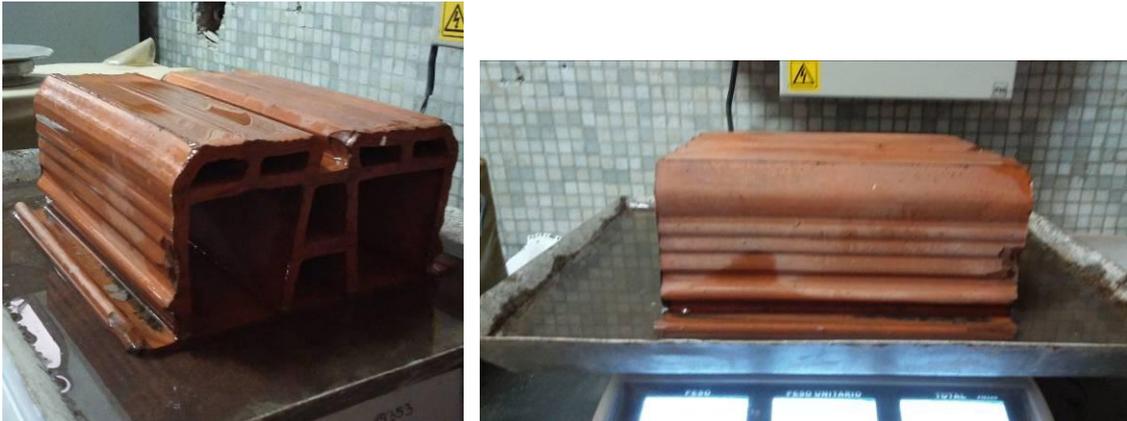
hormigón armado. Desde el punto de vista sísmico, cuanto menos pese la estructura mejor comportamiento tendrá. En este caso se han utilizado los ladrillos cerámicos cocidos huecos (Fig.1) y como armadura para absorber la flexotracción se ubican aceros redondos en las orejas inferiores dispuestas para tal función y un redondo para armado en la zona central superior, la que deberá recubrirse con mortero cementicio para dejar colocada la armadura y para poder movilizar la loseta armada a su posición en la cubierta. El ladrillo cerámico presenta una elevada impermeabilidad al agua de lluvia, como se ha verificado en laboratorio de ensayo de materiales. Esto implica que si bien es difícil humedecerlos, también mantienen la humedad por largo tiempo, favoreciendo un ambiente propicio para la corrosión de las barras de acero

Figura 1: Sección transversal del ladrillo cerámico y ensayo de absorción de agua de lluvia.

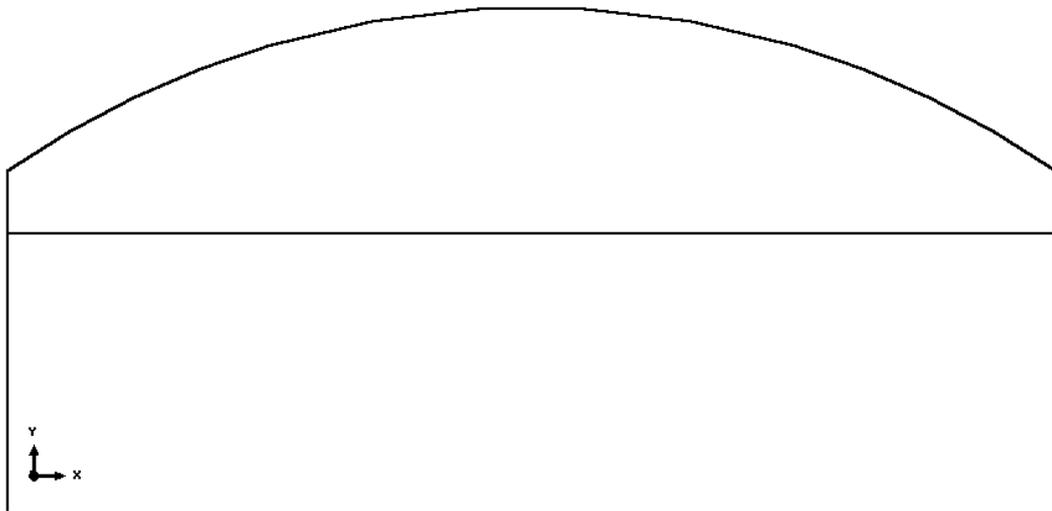
En el caso de instalaciones industriales, las luces a cubrir son mayores a 10 m y la forma de la cubierta presenta una flecha significativa. Desde el punto de vista estructural en estos casos la simplificación del comportamiento de barra, identificada por su línea neutra no consigue describir el trabajo mínimo de la estructura (Fig. 3). Aparecen el efecto de arco o el efecto membrana, la formación de bielas y tirantes y la transmisión espacial de las cargas (Fig. 4). Los nervios aislados se comportan totalmente diferentes al trabajar en conjunto, por lo que los requerimientos normativos nacionales requieren información sobre el trabajo del conjunto [6].

Figura 3: Esquema tradicional de diseño estructural de cubierta cerámica hueca (esc. 1cm:1.05 m)
