El patrimonio universitario como laboratorio vivo para el implemento de técnicas y procesos tradicionales de restauración

Mtra. Patricia Enríquez Jiménez, Mtra. Carmina Fernández de Lara, Mtro. Alejandro Enrique Benítez Barranco y Dr. Moisés Morales Arizmendi
BUAP, Ciudad Universitaria, 72520 Puebla, Puebla, México
vadpylm@gmail.com, fdezdelara@yahoo.com.mx, aenrique2000@yahoo.com.mx,
arizmendimoises@hotmail.com

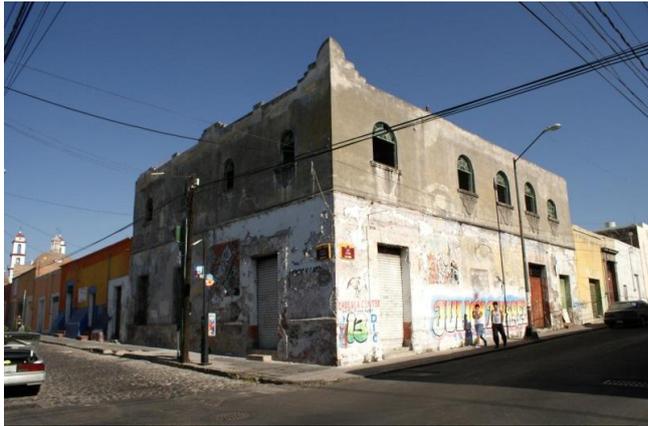
Figura 1: Fachada de la casa de Analco

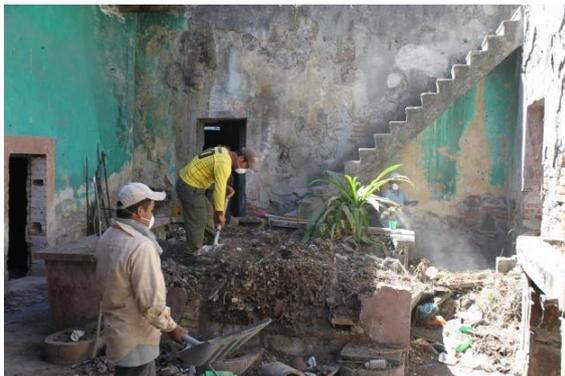
Definidas todas las medidas de seguridad y definidas las zonas restringidas al acceso, se llevó a cabo trabajos de limpieza en el inmueble. Se inician las actividades de limpieza con una cuadrilla integrada por un maestro albañil, un oficial y un ayudante (Fig. 6).

Figura 6: Actividades de limpieza

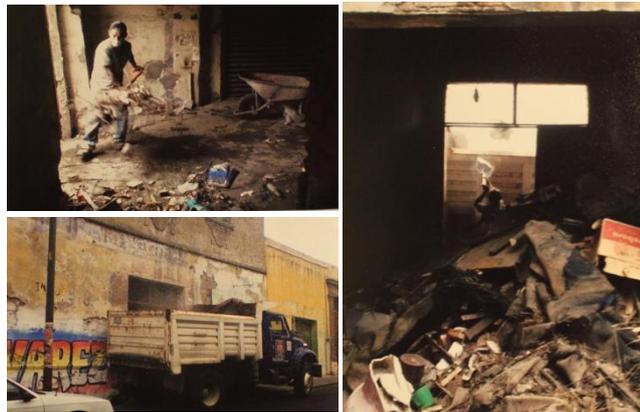
Figura 7: Retiro de escombros

Para el desalojo del material de desecho, se contó con el apoyo de la Dirección General de Obras (DGO) de la BUAP., quien contrató el equipo para esta actividad (Fig. 7). Es así que en el transcurso de la mañana, a las 9:00 am el camión realizó el primer viaje de escombros, el cual fue cargado de manera manual con pala en aproximadamente 3 horas. Se desalojó 7m³ y el trabajo fue supervisado por la arquitecta Gina Monserrat Núñez Camarena, alumna de la maestría en Tecnologías e integrante del equipo de trabajo del proyecto. Más tarde regresó el camión a la obra, alrededor de las 2:00 pm para realizar la misma actividad, el segundo acarreo fue cargado manualmente en el mismo tiempo de la primera carga, desalojando 7m³ más, este viaje fue supervisado por la arquitecta Patricia Enríquez Jiménez, quien esto escribe (alumna de la maestría en Conservación del Patrimonio Edificado), también integrante del proyecto. Un último viaje se realizó alrededor de las 6:00 pm., se cargó el camión a pala en menor tiempo, aproximadamente 2 horas. Desalojando esta vez 6m³, supervisando esta actividad el arquitecto Pablo Jacob Morales Tapia, integrante del proyecto.

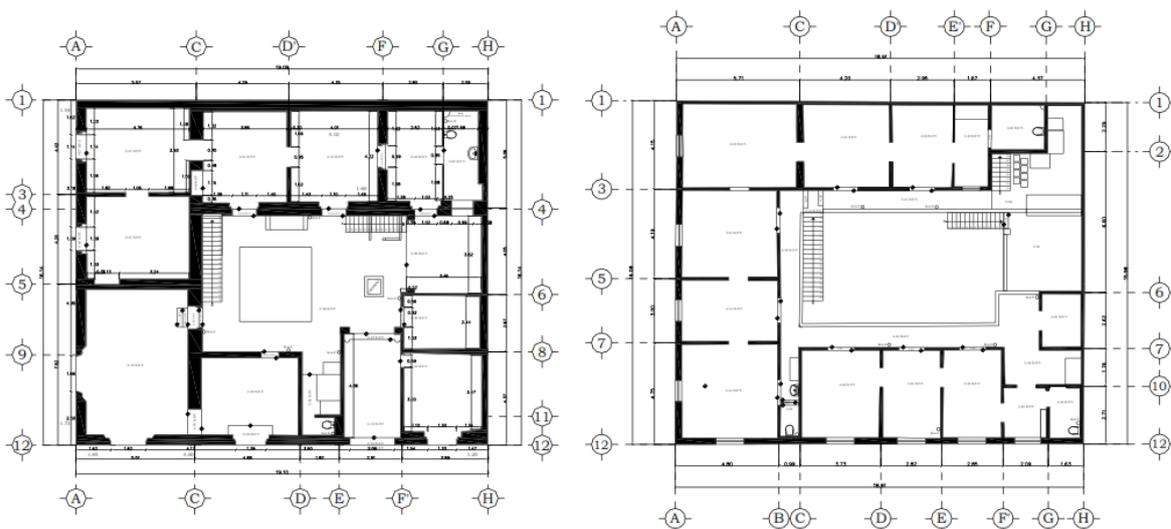
Figura 11: Primeros planos obtenidos del proyecto (planta baja y planta alta)

Se trataba de planos cuya representación gráfica permitió identificar la distribución arquitectónica del inmueble en sus dos niveles, contaba con ejes y cotas generales, representación de muros y vanos en ambos niveles. Cabe señalar que estos planos fueron empleados para poder iniciar el reconocimiento del inmueble, la identificación de cada espacio, y los primeros registros fotográficos. Permitted además, numerar los espacios del 1 al 32, iniciando por el acceso principal, y de ahí se continuó con la numeración, siguiendo el orden de acuerdo a la trayectoria de las manecillas del reloj, en ambos niveles.

Posterior a las acciones preliminares en el inmueble, se planteó la necesidad de corroborar las dimensiones reales de cada espacio, y dibujarlos de acuerdo a la realidad, ya que los planos presentaban formas ortogonales, lo que distaba mucho de la realidad.

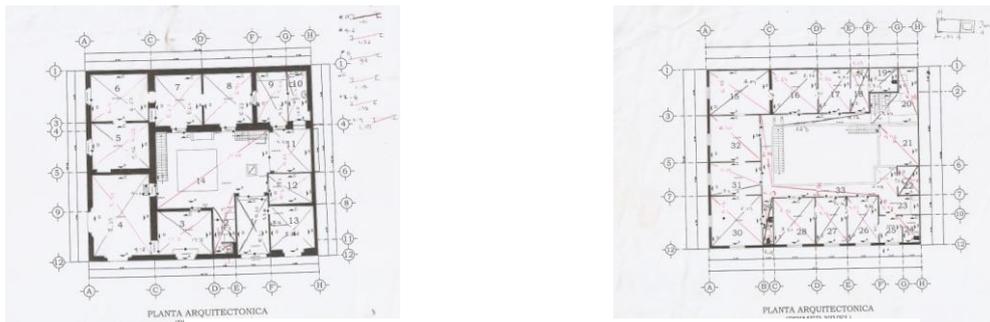
Durante el proceso de dibujo, las medidas obtenidas seguían sin corresponder en su totalidad en algunos espacios, lo que llevó al equipo de trabajo a rectificar las medidas obtenidas en varias ocasiones, registrando nuevas mediciones hasta conseguir que los espacios coincidieran con las dimensiones tomadas en la obra (Fig. 12).

Figura 12: Registro de los levantamientos arquitectónicos

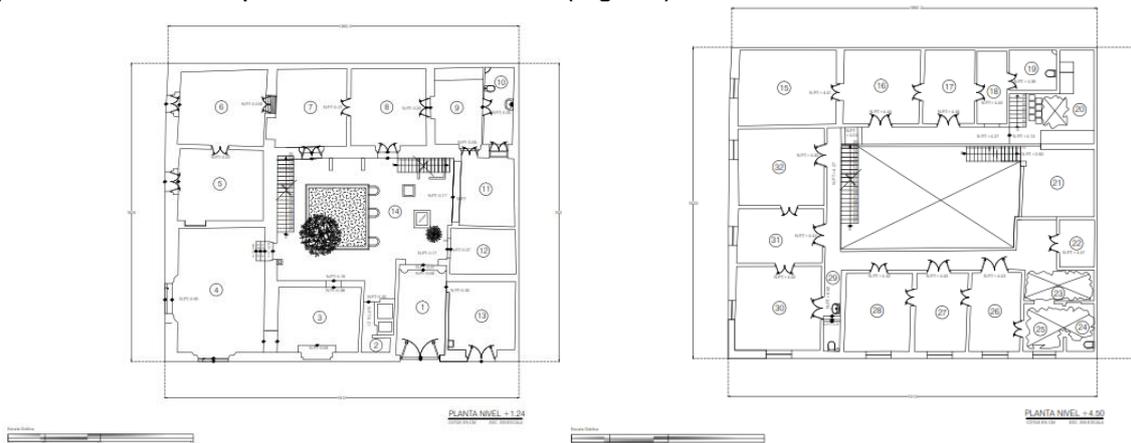
Como producto del levantamiento arquitectónico realizado, se obtuvieron las plantas arquitectónicas acotadas, donde se representan únicamente los muros sin calidad de línea, y los acceso y vanos existentes, acotando todos los elementos encontrados en cada espacio, tal como se presenta a continuación (Fig. 13).

Figura 13: Planos arquitectónicos obtenidos
