# Estudio histórico-técnico para la puesta en valor y la rehabilitación del ex-sector “Tejeduría” del conjunto edilicio de “la Hilandería”, Berisso.

Arq. Cristina E. Vitalone, Arq. Arnoldo O. Delgado, Ing. Luis P. Traversa,  
Ing. Fabián H. Iloro y Téc. Sebastián Márquez

LABORATORIO DE ENTRENAMIENTO MULTIDISCIPLINARIO PARA LA INVESTIGACIÓN  
TECNOLÓGICA (LEMIT).  
AV. 52 ENTRE 121 Y 122. LA PLATA (1900). TEL.: 0221 483 1142/44  
[patrimonio@lemit.gov.ar](mailto:patrimonio@lemit.gov.ar)

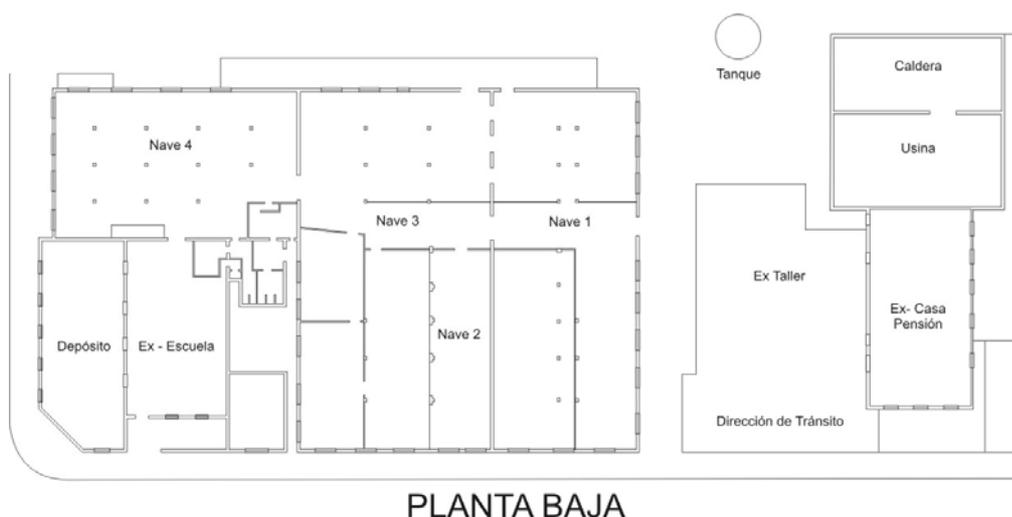
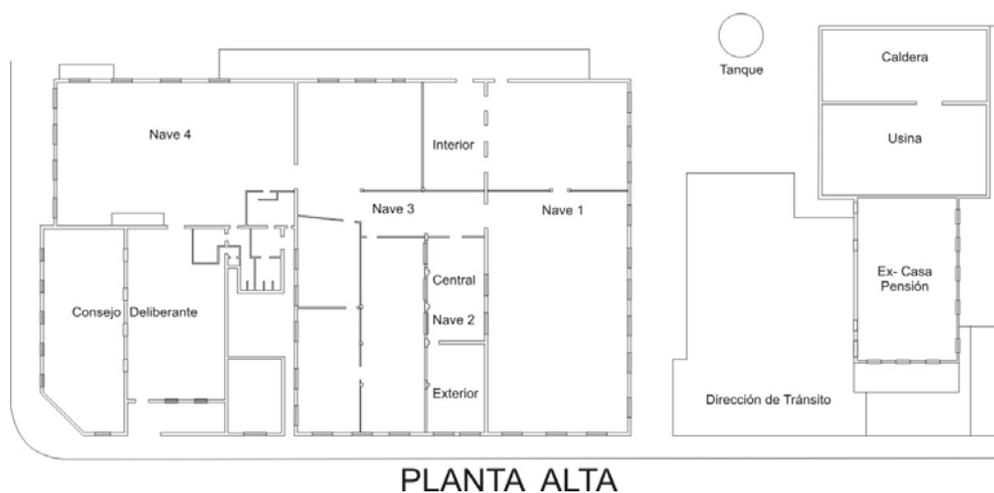
Plano I: Identificación de sectores en el esquema del conjunto edilicio “La Hilandería”

En esta sección se describen las principales patologías detectadas durante las inspecciones visuales realizadas a las construcciones del predio y los procedimientos y técnicas recomendadas para su reparación y puesta en valor. La observación “in situ” se complementó con un registro fotográfico detallado y con la extracción de muestras de distintos materiales constructivos para realizar, en laboratorio, los ensayos físicos y químicos que pudieran determinar sus características tecnológicas (Ver Fichas Técnicas). Para realizar la descripción de las patologías se identificaron los distintos sectores y se analizaron por niveles de altura (ver Plano I).

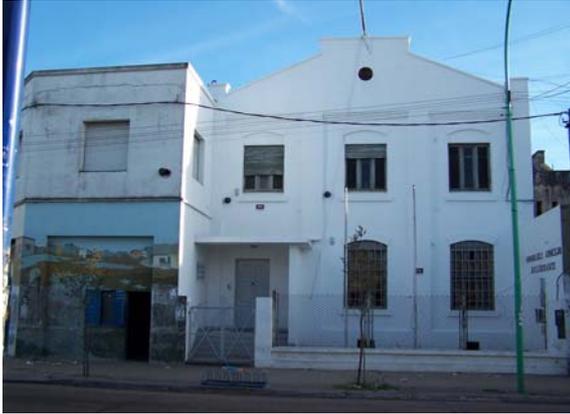
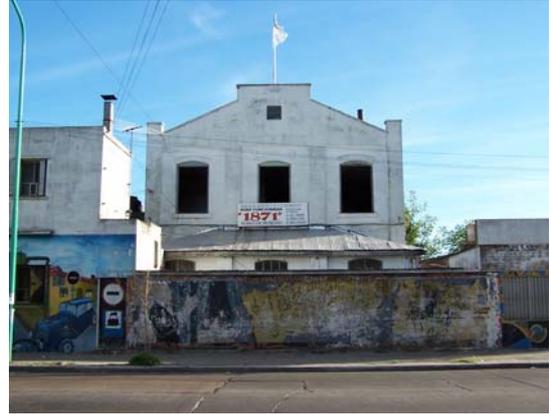
Vista general del edificio de la Ex Escuela y de la ex Casa Pensión

En los muros perimetrales de ladrillos cerámicos comunes revocados no existen signos de patologías mientras que los muros internos o divisorios corresponden a dos tipos, uno conformado por placas prefabricadas y otro por mortero aplicado sobre metal desplegado.

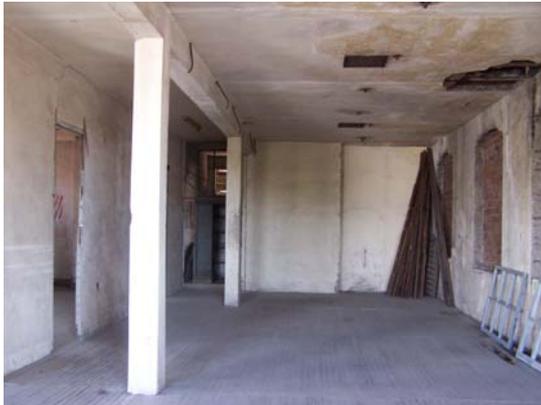
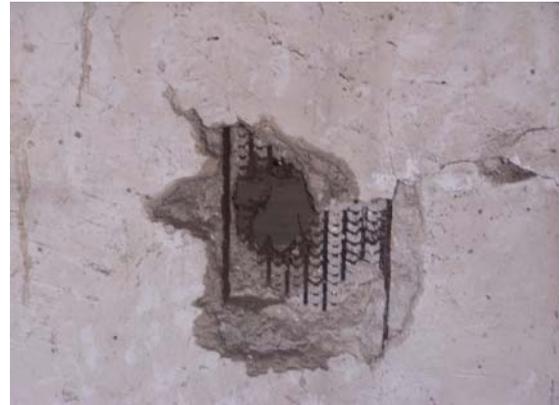
Vista general de planta alta de la Ex Casa Pensión. Se observan columnas revestidas y detalle de conformación de muro divisorio

Los cielorrasos están constituidos por un mortero aplicado sobre metal desplegado; en ninguna de las dos construcciones se observan patologías significativas, solamente en un sector de la planta alta de la Casa Pensión donde existe un desprendimiento atribuible a filtraciones de agua desde la cubierta.

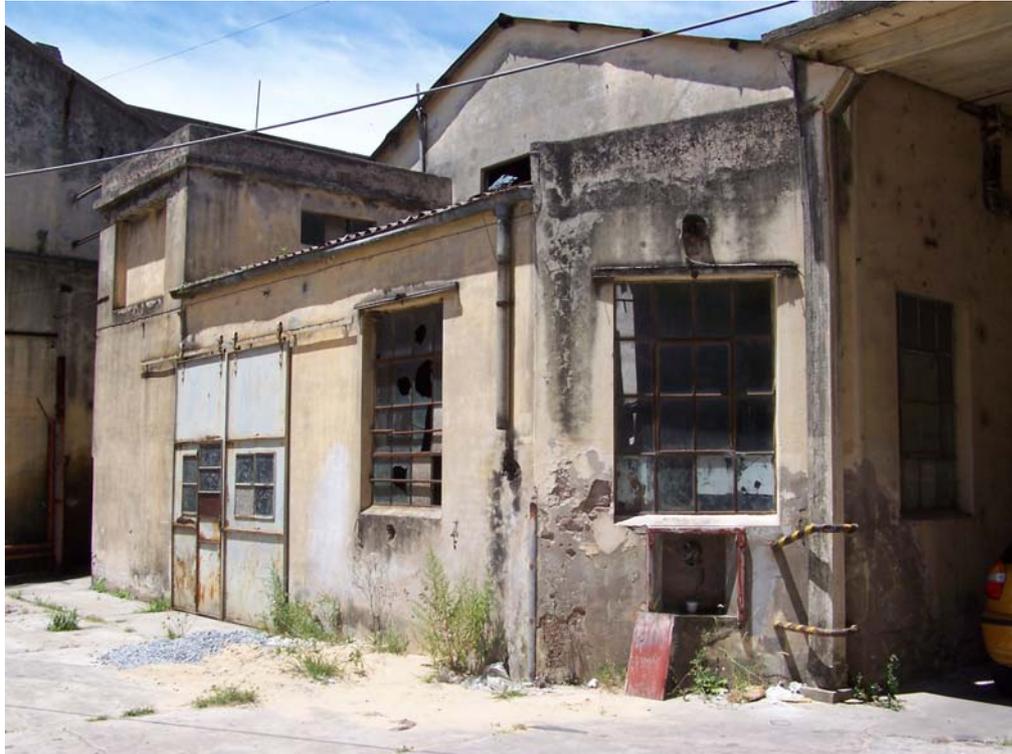
Vista exterior de ex Taller
