La salud de los puentes de hormigón. Experiencia de evaluación y conservación

Palabras clave: puentes, mantenimiento, inspección, evaluación

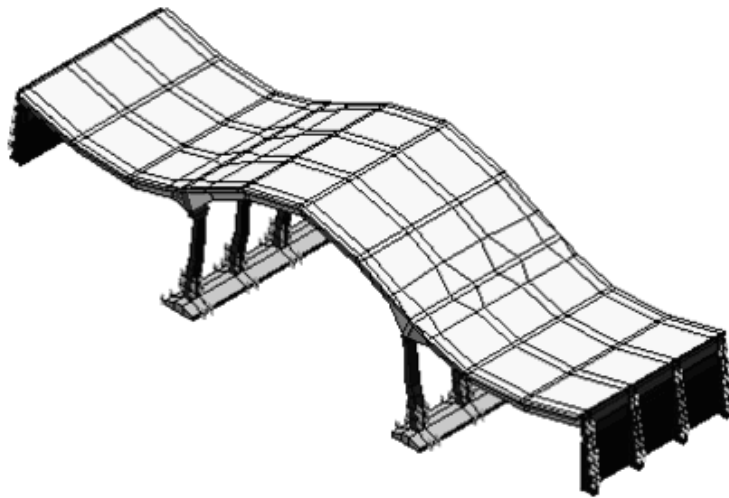
Figura 17: Puente Sarmiento. Modo de vibración flexional

En la Figura 17 se observa el primer modo de vibración flexional obtenido por la vía numérica. Los valores de frecuencias fundamentales se detallan en la Tabla 1.

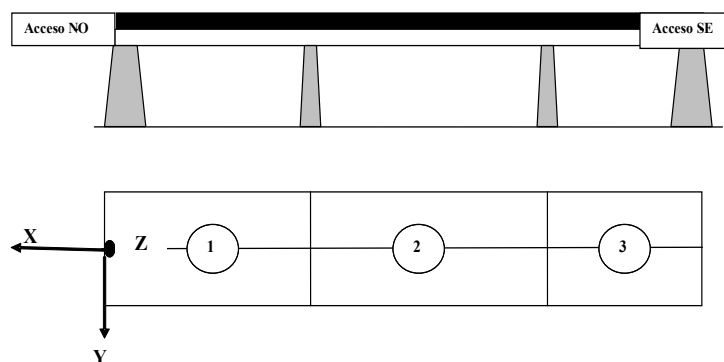
Figura 19: Puntos de medición 1, 2 y 3.

A tal fin, se realizaron mediciones en seis puntos estratégicos: tres sobre el tablero del puente, en correspondencia con cada uno de los centros de los vanos (puntos 1, 2 y 3) y tres sobre los estribos, como se muestra en las Figuras 19 y 20. Las mediciones sobre los estribos se debieron a la existencia de una fisura que presentaba el estribo del sector N-O. Las mismas se realizaron por encima (punto 4) y por debajo de la fisura (punto 5), bajo condiciones normales de circulación. Para complementar el análisis se ubicó otro punto de medición en el estribo ubicado sobre el sector S-E, punto 6.
