LA CASA MARIANI – TERUGGI COMO SITIO DE MEMORIA

Ana Ottavianelli y Fernando Gandolfi / Colaborador: Omar Loyola
HiTePAC Historia, Teoría y Praxis de la Arquitectura y la Ciudad | Instituto de Investigación
FAU Facultad de Arquitectura y Urbanismo | UNLP Universidad Nacional de La Plata

El presente trabajo da cuenta de la restauración del Monumento Histórico Nacional "Casa Mariani-Teruggi", desarrollando la investigación histórica, los principios teóricos que orientaron la propuesta, los medios materiales y técnicos aplicados en la intervención y los aspectos simbólicos a fin de reconocerla como Sitio de memoria.

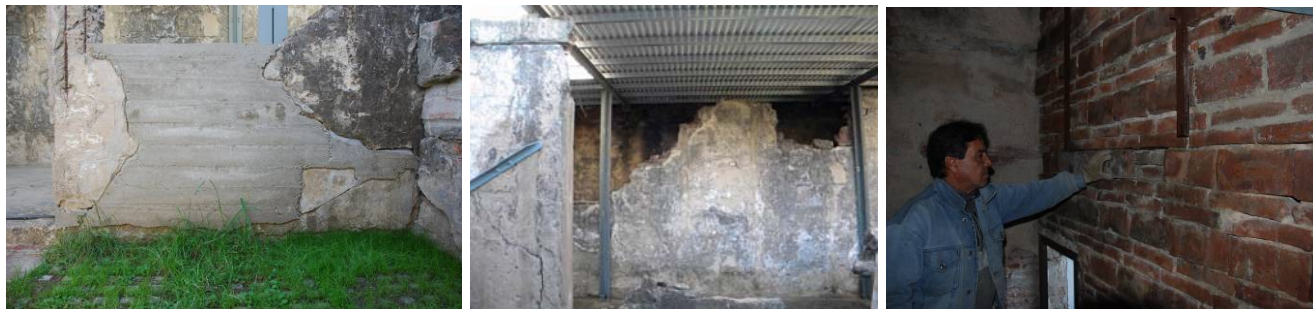
Por otro lado en función de la existencia de diversos fragmentos que se encontraban diseminados en el sector posterior de la vivienda, se realizó un trabajo de tipo arqueológico a fin de clasificar las distintas piezas; y pasando por distintos tamices el material más pequeño. En ese sector, el proyecto contempló la reintegración (anastilosis) de algunos fragmentos

significativos -y reconocibles- de mampostería, previo al estudio de *encastres* correspondientes a los muros. Estos se realizaron a partir de la impronta de los hierros correspondientes a las vigas de encadenado, en los restos y en los elementos anclados al muro original.

También se encontraron ladrillos desprendidos del muro de la imprenta, de 0.20 cm. de espesor, los cuales se reintegraron en el sitio correspondiente.

A fin de dar estabilidad a los muros de la imprenta y del galpón se trabajó con la estructura de soporte de la cubierta, incorporando anclajes a distinta altura, según las condiciones particulares de cada tramo de mampostería. Cada anclaje se realizó con perfiles ángulo de 2" y dos bulones pasantes.

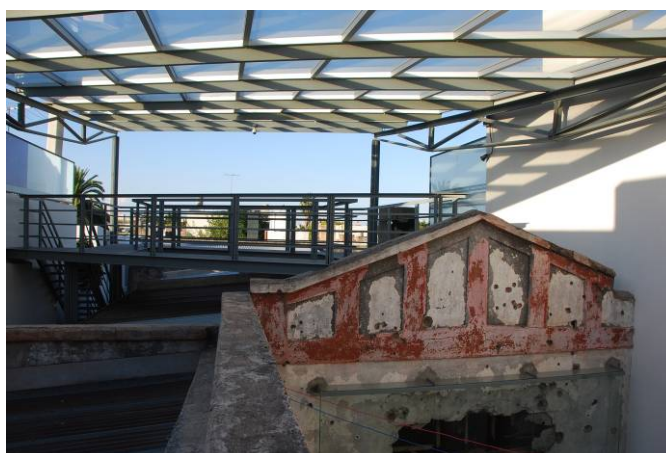
En el caso de la medianera de la derecha, en el sector de la imprenta y el galpón, el muro presentaba un desplazamiento respecto al eje vertical, que fue necesario rectificar con una nueva estructura metálica. Grande fue la sorpresa cuando encontramos que los vecinos habían conservado por más de 30 años la pared con las marcas del ataque, con una clara identificación del valor de las mismas.

Respecto al tratamiento estructural, dado que no se trataba de superficies originales, se procedió a aplicar en ambas medianeras un revestimiento a base de resinas y con colores claros pero diferenciados en función de distinguir los dos sectores, el original y el resultante de la ampliación de la vivienda lindera. Cabe recordar que los vecinos habían respetado la idea de Chicha de preservar el perfil original de la medianera –uno de los sectores desde donde se produjo el ataque- retirando 0.15 m. la nueva pared.

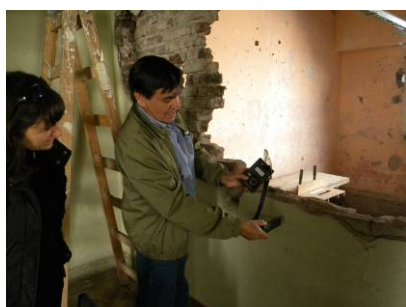
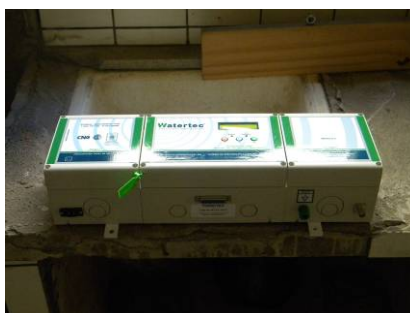
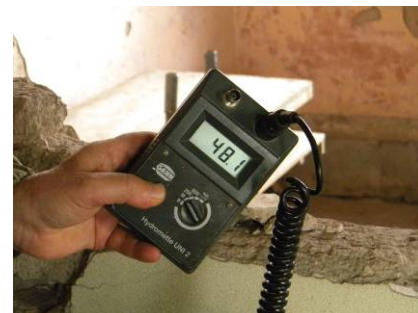
El sector correspondiente a la cocina de los conejos se construyó con elementos muy inestables, ya que el muro de soporte era una pared *en panderete* y soportaba una losa construida en dos etapas.

Producto del ataque y –particularmente- de un impacto de gran magnitud sobre la losa, la mitad de su superficie había colapsado; a estos aspectos se sumaban los efectos de la depresión del piso, cuya causa se desconocía y que acentuó algunos problemas, produciendo fisuras importantes por el desplazamiento de los muros.

En principio se utilizó una estructura de consolidación en base a perfiles normales de acero tomada a puntos firmes. Por otro lado se indagó el origen de la depresión y a partir de la remoción de la superficie se encontró un antiguo pozo ciego parcialmente derrumbado. Luego se procedió a la construcción de una losa de hormigón armado sobre el pozo a fin de consolidar la superficie como paso previo a la restauración del muro y la reintegración de piezas encontradas que correspondían al muro original y a la cubierta de hormigón armado.

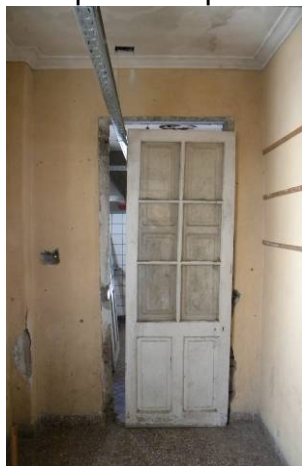
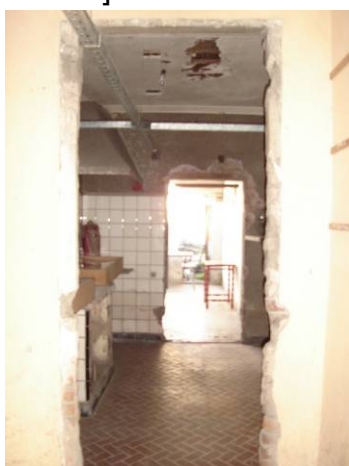
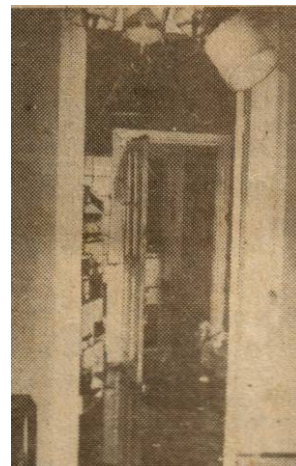
Asimismo, los testimonios de Chicha y de otros testigos resultaron de gran valor. Tal es el caso de la mampara originalmente dispuesta entre la galería y el paso entre el comedor y le habitación trasera. Si bien en una foto de principios de los ochenta aun se observa el marco

de aluminio –lo cual permite inferir la característica de las hojas corredizas- resultó vital el testimonio que al respecto brindó Chicha.]
