PROPUESTA DE REFUERZO DE UN EDIFICIO PATRIMONIAL DEL MINISTERIO DE SALUD DE LA NACIÓN

En este trabajo se presenta la propuesta de refuerzo estructural de un edificio del Ministerio de Salud de la Nación, realizado a partir del estudio y diagnóstico de las patologías que lo afectan. Su estructura está constituida por elementos de hormigón armado y mampostería de relleno, fue construido en la década de 1930 en la ciudad de Salta y es considerado de valor patrimonial por la comunidad.

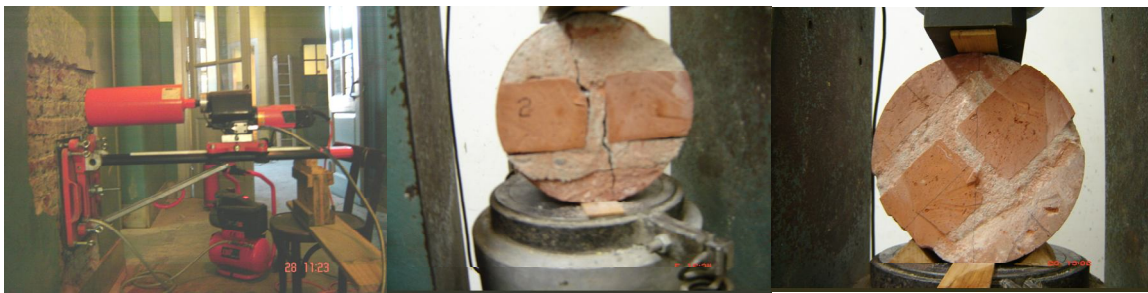
Se ensayó testigos cilíndricos de mampostería a tracción por compresión diametral, a fin de determinar la resistencia a tracción del mortero (juntas horizontales) y al corte de la mampostería (juntas a 45°) (Figura 7). Se obtuvo, en el primer caso, una resistencia de 0.5 MPa y en el segundo, de 0.1 MPa.

Estos resultados corresponden a una mampostería con resistencia al corte $\tau_{mo} = 0.25$ MPa [1]. Las juntas de mortero en la obra tienen, en general, espesores entre 1.8 cm y 2.2 cm. De acuerdo a estudios realizados [8], se trata de espesores óptimos para la resistencia de la mampostería.

Figura 7. (a) Extracción de testigo, (b) Ensayo a tracción del mortero y
(c) Ensayo a corte de la mampostería
