## ANTIGUO TRATO DE TOCINERÍA, RESTAURACIÓN Y VITALIZACIÓN

Georgina Adelaida Ortega Cambranis (1); Rita Alejandra Ortega Cambranis (2); Laura Rosas Gutiérrez (3)

*Arquitectura Arte & Restauo*

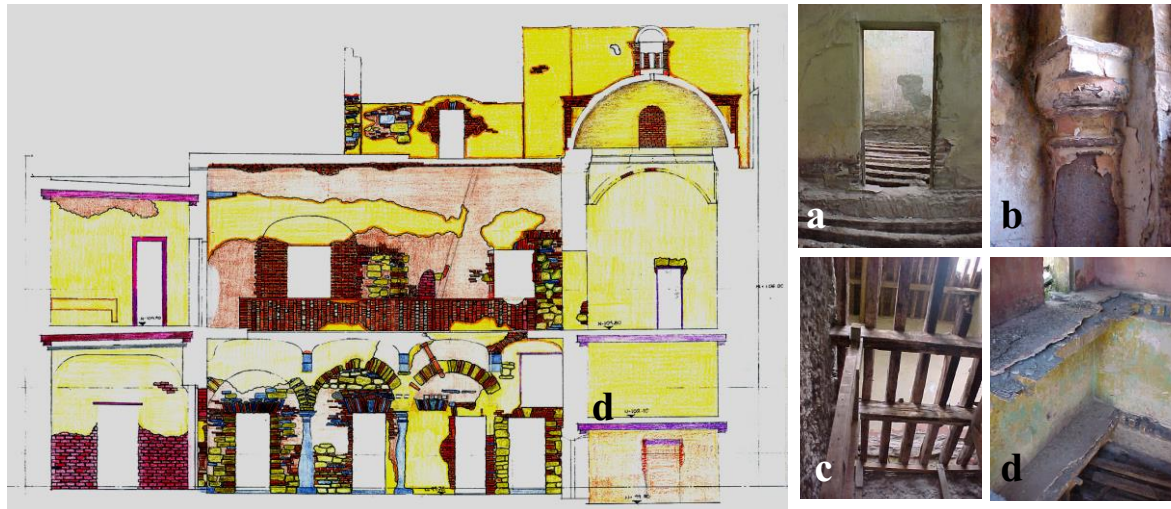
Figura 4 – Caracterización materiales y aparejo

En el inmueble es posible identificar diferentes tipos de materiales y de distintas dimensiones que se emplearon durante varios procesos de adecuación. De este modo es posible observar que las bóvedas de cañón corrido están conformadas básicamente de travertino y ladrillo de manera alternada, la bóveda oriente es mayor que la poniente y aunque los materiales empleados en el aparejo son los mismos, la proporción es diferente.

por la construcción de un oratorio cubierto con una cúpula semiesférica rematada con una linternilla (Fig. 4).

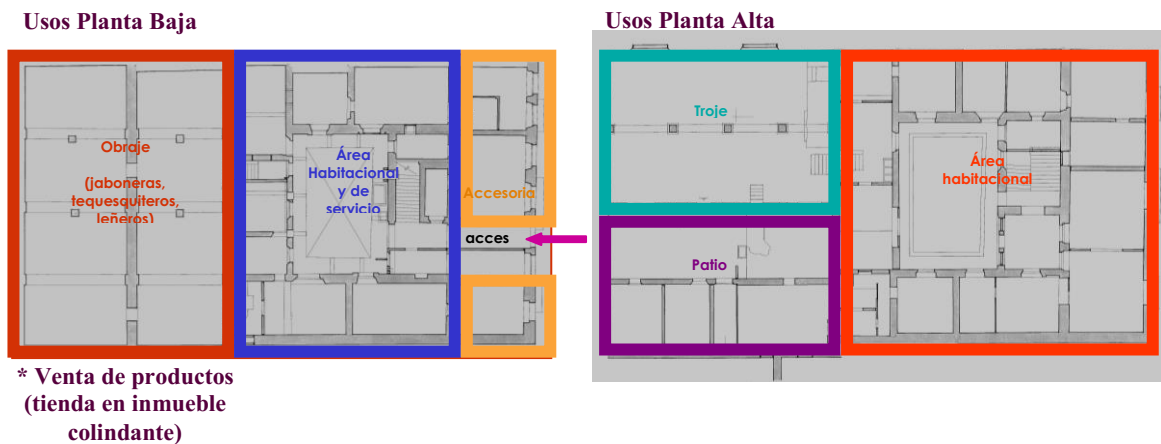
Figura 5 – Elementos que corresponden al partido arquitectónico original

La casa-taller privilegió la asignación del espacio destinado al ganado, adoptando un sitio preeminente para su crianza y alimentación. Una zahúrda en realidad era un conjunto especial que comprendía un patio que servía de asoleadero o revolcadero, el espacio incluía bebederos de piedra y pasillos abovedados o techados (Fig. 5).

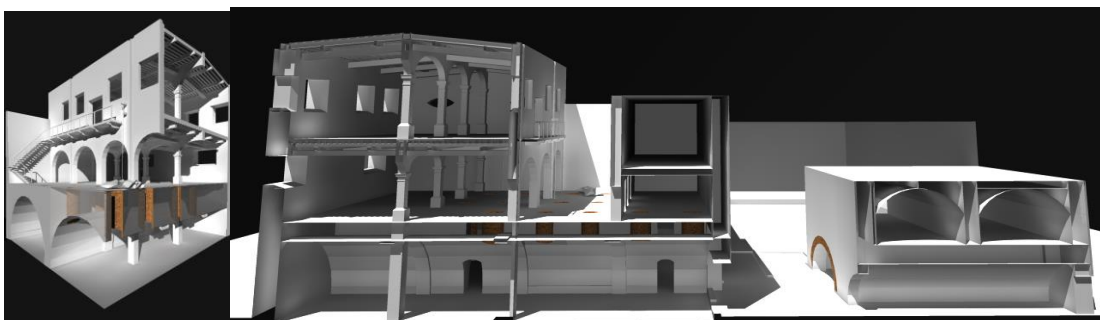
**Figura 10 – Maqueta digital de la distribución de los espacios**

No se estableció un proyecto de uso y adecuación al inicio de la intervención, sino aprovechando los espacios que fue ofreciendo el inmueble durante el largo proceso de exploración e intervención para su recuperación, previendo las instalaciones necesarias para su buen funcionamiento, aprovechando la espacialidad del monumento y su lenguaje estilístico, un legado histórico, arqueológico y arquitectónico único en su género, que se inserta en el presente albergando actividades que demanda nuestro tiempo, e integrándolo a la economía actual bajo el más riguroso respeto del pasado (Fig. 10 y 11).
