RESTAURACIÓN Y PUESTA EN VALOR DEL TEMPLO Y MUSEO DEL COLEGIO DE LA INMACULADA CONCEPCIÓN DE LA CIUDAD DE SANTA FE

Berra, F.; Montemurri, A.; Ortiz, J. y Paccamiccio, M.

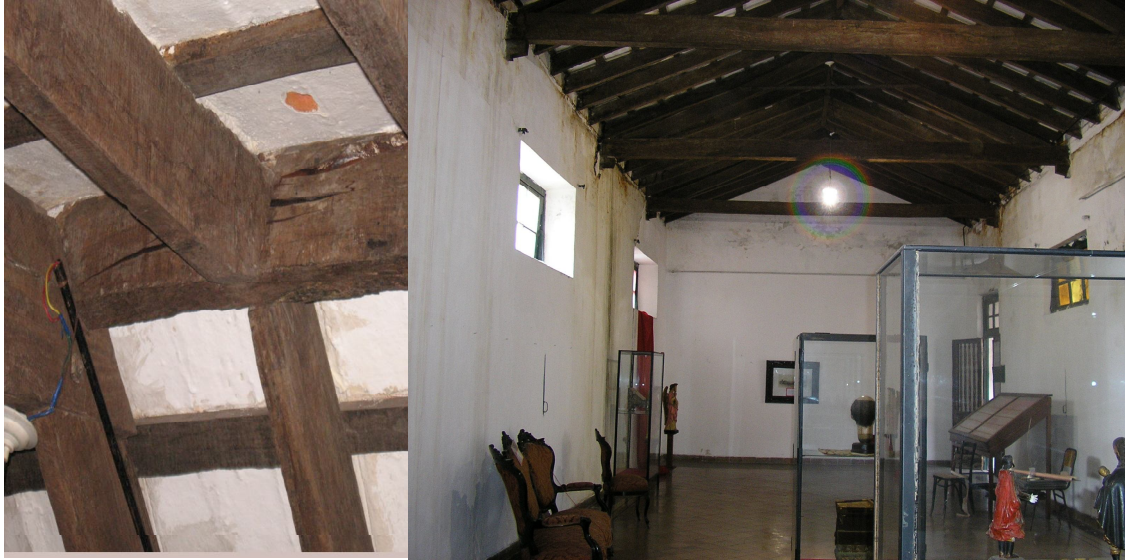
Fotografía 5. Vigas de quebracho.

El salón principal en planta alta, -Sala II- al que se accede inmediato a la escalera, que es el ámbito de mayor valor arquitectónico, posee techo a dos aguas con estructura de cabriadas de madera de quebracho a la vista (ver fotografía 5), cielorraso de tejuelas de horno sobre tirantillos y cubierta de teja francesa. El piso es de baldosas calcáreas con motivos geométricos sencillos, mientras que a la iluminación la proveen las tres banderolas, ventanas parcialmente cegadas, que abren sobre la calle Gral. López, y una cuarta hacia el patio.

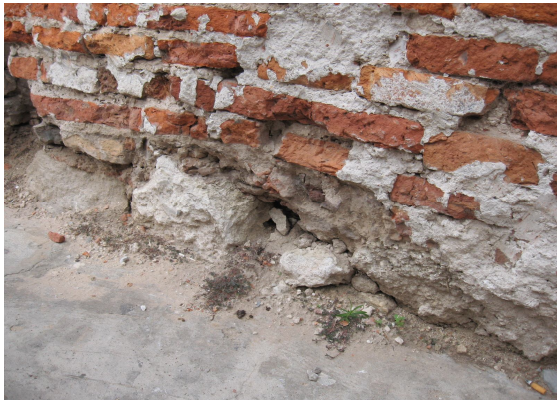
La contundencia de la caja muraria nos entrega una imagen de gran solidez. Fundadas sobre cimientos masivos de piedra caliza del río Paraná y ladrillos de barro cocido asentados con mortero de cal (ver fotografía 6), las paredes se erigen con gran espesor y en particular la porción inferior del muro de fachada (ver fotografía 7), se ensancha en correspondencia con el basamento, hasta los antepechos de las ventanas de planta baja.

Fotografía 6 . Cimientos de piedras, ladrillos y cal.

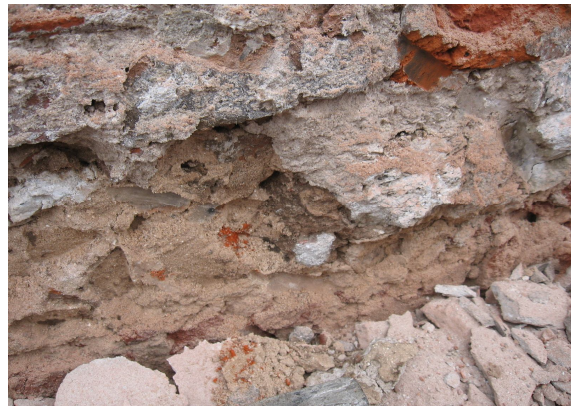
Este sector del muro alcanza los sesenta y cinco centímetros de espesor, mientras que en su cuerpo principal es de cincuenta centímetros, en promedio.

Fotografía 7. Muros: ladrillos y piedras del Río Paraná.

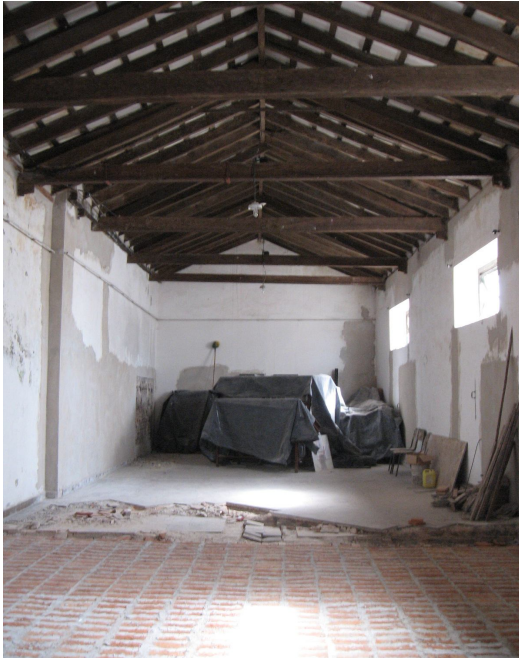
Las salas I y II se alojan en la porción del edificio de fines del siglo XIX y, correspondiendo con ese momento histórico, sus entrepisos son de bovedillas planas de ladrillos cocidos (ver fotografía 8) asentados sobre una estructura de vigas de madera dura (quebracho colorado) a intervalos de cincuenta centímetros (ver fotografía 10), interponiéndose las alfajías de apoyo. El macizo se completa con rellenos de capas sucesivas de granza, cal y carbonilla y se consolida con un contrapiso de cal, arena y ladrillos picados (ver fotografía 9). Dependiendo de los usos de los ámbitos, los solados fueron sucesivamente de baldosas cerámicas y mosaicos calcáreos decorados.

Fotografía 8. Entrepiso entre Sala I y Sala II.

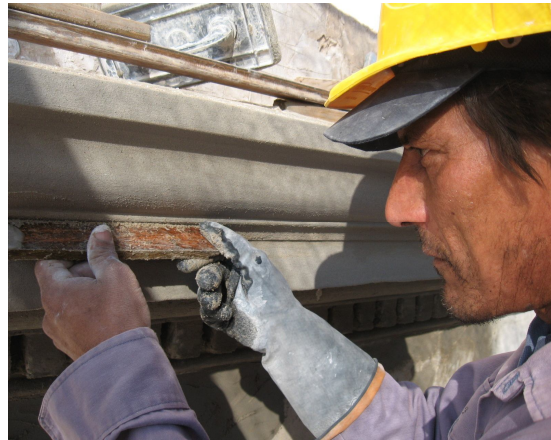
Fotografía 24. Delineado de las molduras.

La moldura final se logra luego de varias pasadas que aportan el material de moldeo en capas consecutivas. Estos acabados gruesos se enlucieron con el aporte de revoques finos aplicados con estos mismos moldes corregidos milimétricamente. El acabado final se realizó pasando un fratáz cubierto con paños embebidos en agua saturada con cal en pasta.

Tanto las herramientas como los moldes y accesorios se fabricaron al pie de la obra (léase sobre los andamios) teniendo en cuenta las características particulares de las piezas a reintegrar, de la misma manera en que lo hicieron aquellos albañiles del 1890 (ver fotografía 24).

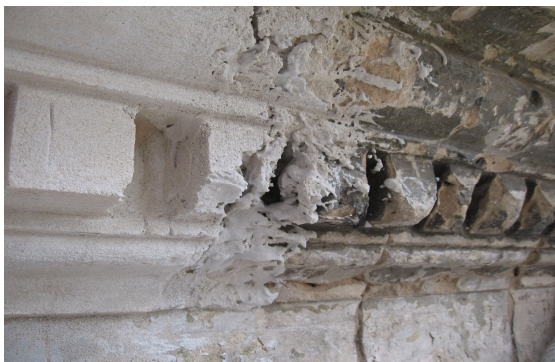
Fotografía 27. Denticulos en restauración.

Sintéticamente podemos explicar que para lograr este recurso ornamental se utilizó una técnica mixta. Con la utilización de moldes corridos se obtiene primero un "listón" ciego para luego, mientras está el material en su inicio de fraguado, recortar y liberar los espacios interdentes. Esta maniobra se realiza trabajando cada dentículo en forma individual tanto con el revoque grueso como en su terminación fina (ver fotografías 27 y 28).

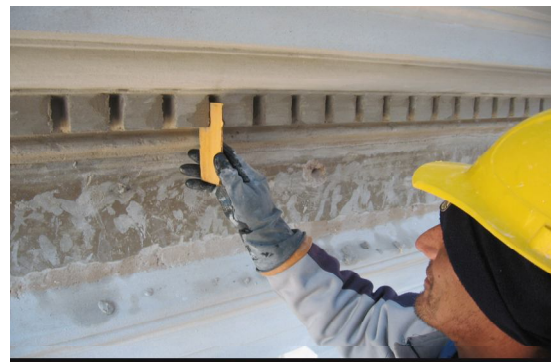
Fotografía 28. Detalles en los enlucidos.

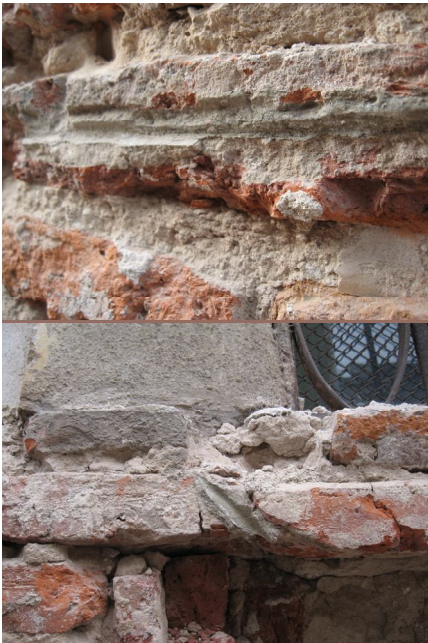
Fotografía 29. La huella de los sillares.

texturadas. La clave para verificar esta hipótesis emergió durante el proceso de remoción de los revocos extemporáneos. En la observación del sector se detectaron restos de revocos en forma de huellas lineales dispersas –hendidas, en "V"-, que se ordenaban horizontalmente (ver fotografía 29). En este sentido, en los tramos donde no aparecían los restos descritos, se comprobó la existencia de un canal de poca profundidad practicado en los ladrillos del muro, que a intervalos irregulares, estaba ocluido con mortero de cal.

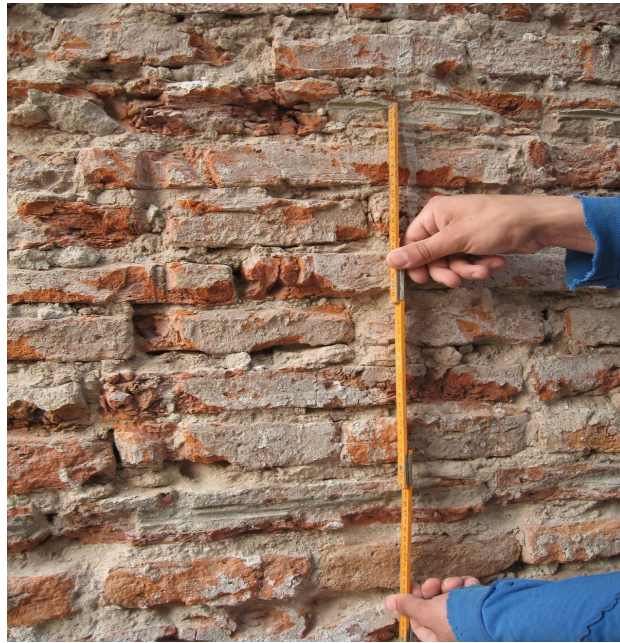
Fotografía 30. Registro de la geometría de los bloques.

A partir de esta información se pudo recomponer el patrón de la modulación: líneas horizontales paralelas, distanciadas aproximadamente cuarenta y cinco centímetros (ver fotografía 30). Luego se ubicaron las particiones verticales de los bloques. De esta manera se pudo recomponer la totalidad de la geometría del almohadillado.

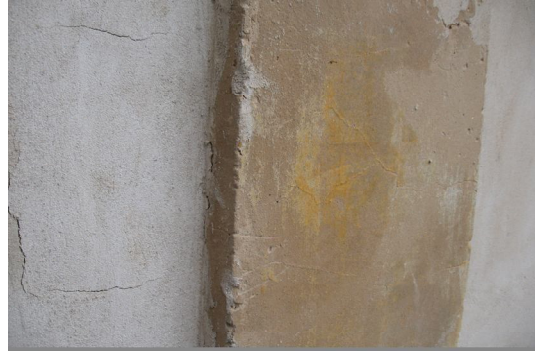
Fotografía 34. En los intradós de los vanos.

Los colores mejor conservados y libres de suciedad se encontraban en los intradós de los vanos de las ventanas (foto 34). A partir de éstos se seleccionó el color a aplicar por comparación con las cartas tintométricas del mercado local (ver fotografías 35 y 36).

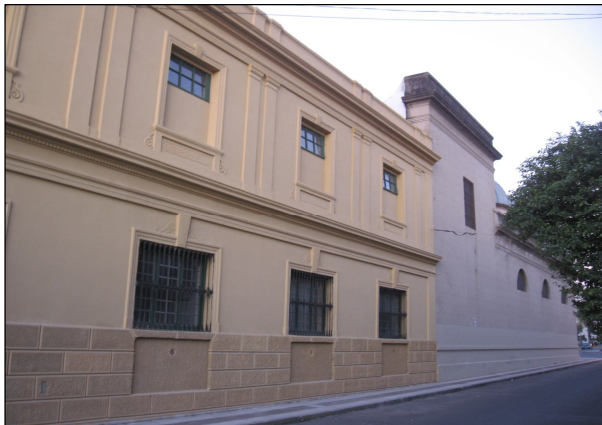
Foto 35. Fachada del Museo.

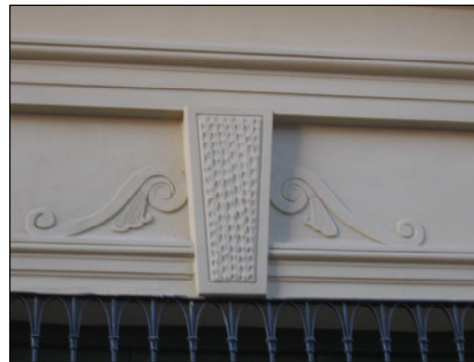
Foto 36. Claves y roleos.
