JORNADAS DE TECNICAS DE RESTAURACION Y CONSERVACION DEL PATRIMONIO

RESTAURACION Y PUESTA EN VALOR DE EDIFICIOS Y ELEMENTOS DE VALOR PATRIMONIAL

I. IGLESIA SANTA FELICITAS

I.1 RESTAURACION DE CUBIERTAS

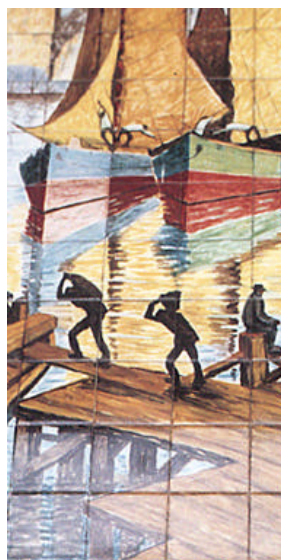
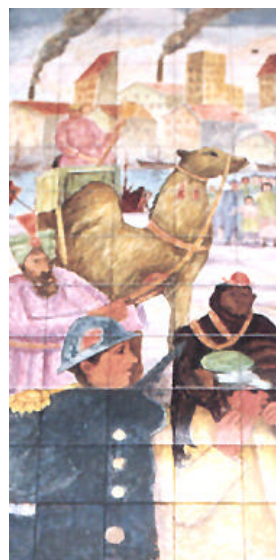
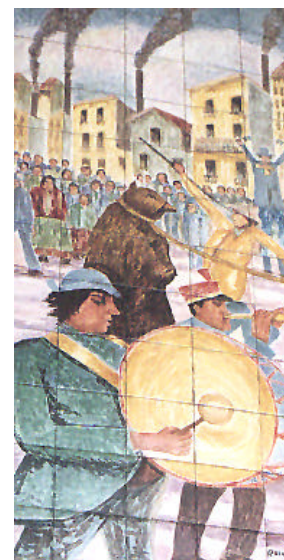
Suciedad superficial generalizada
Algunas manchas y chorreaduras
Alteración cromática en algunos sectores
Grietas en algunos cer micos
Separación de las piezas cer micas en algunos sectores
Algunas deyecciones de insectos
