INVESTIGACIÓN HISTÓRICA Y RELEVAMIENTO. SU IMPORTANCIA AL MOMENTO DE FIJAR CRITERIOS DE INTERVENCIÓN EN EL PATRIMONIO CONSTRUIDO. EL CASO DEL MONASTERIO SAN JOSÉ DE CARMELITAS DESCALZAS, CÓRDOBA, ARGENTINA.

Magíster, Lerin, M. F. / Magíster, Arriazu, L.

Facultad de Arquitectura, Urbanismo y Diseño, Universidad Nacional de Córdoba - Vélez Sársfield
264, CP 5000, Córdoba, República Argentina – Tel: 0351- 4332091 – Email: faud@faudi.unc.edu.ar

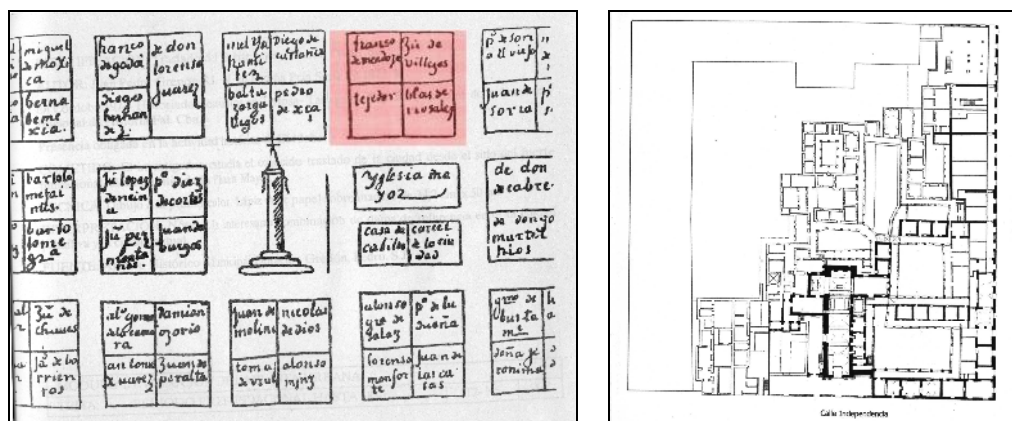
Figura 1. Sector Planta Fundacional Ciudad de Córdoba. Ubicación Manzana del Monasterio.

Figura 2. Planta Monasterio San José de Carmelitas Descalzas, Relevamiento realizado por alumnos de la Maestría año 1998.
