O PAPEL DO MAPA DE DANOS NA CONSERVAÇÃO DO PATRIMÔNIO ARQUITETÔNICO

Barthel, C.; Lins, M.; Pestana, F.

Fundação do Patrimônio Histórico e Artístico de Pernambuco – Fundarpe; Rua da Aurora, 463/ 469 –
Boa Vista – Recife – PE, Brasil; Telefone: 81.3184.3000; www.fundarpe.pe.gov.br.

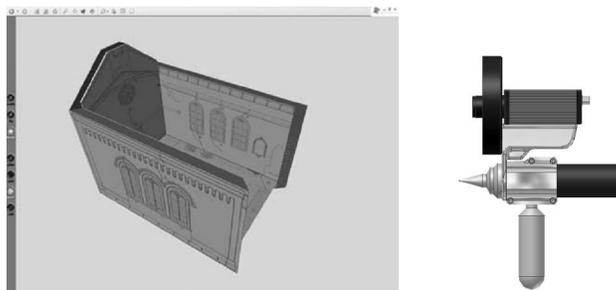
Figuras/Fotografias 1 e 2. Simulação digital/Modelo de scanner digital.
Fonte: José Neto e Arivaldo, <http://www.isg.cs.uni-magdeburg.de>

A inovação que ainda esta em suas primeiras utilizações é o **scanner digital**, que consiste em uma máquina com um braço métrico e um sensor ótico que captura as imagens em 3D assim como o olho humano. Desta forma se consegue registrar a imagem real. Ainda não existe acesso ao público de Mapa de Danos já realizados com este método, deixando a avaliação e impressões para trabalhos posteriores.

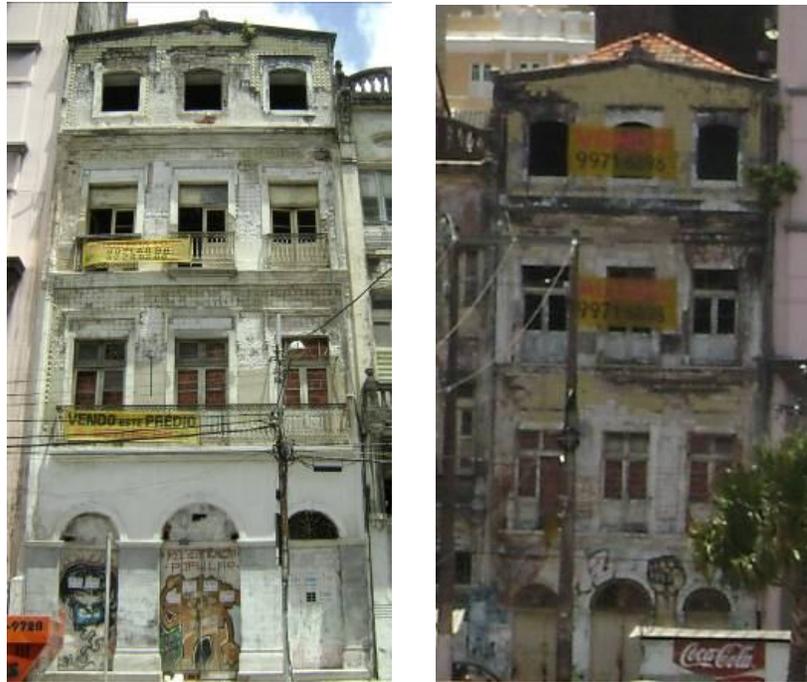
**Figuras/Fotografias 3 e 4. Fachadas frontal e posterior.
Fonte: Cecília Barthel e Jorge Tinoco.**

O edifício encontra-se autêntico apesar de seu precário estado de conservação que interfere em sua integridade arquitetônica. Seus azulejos em alto relevo vitrificados foram provavelmente fabricados no Brasil no século XIX, e dão aspecto singular ao edifício considerando seu entorno onde não é comum a utilização de azulejaria nas fachadas.

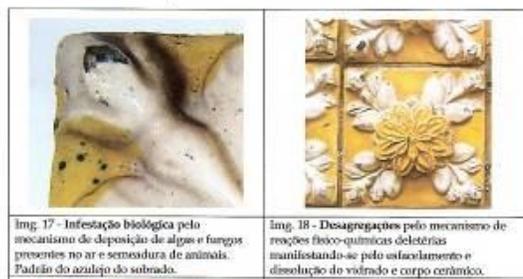
Figura/Fotografia 6. Ficha de tabulação dos principais danos.

Inicialmente foi feita uma subdivisão de maneira generalizada com os seguimentos de materiais construtivos da edificação: Azulejos, ornatos integrados e aplicados, alvenarias e argamassas, concreto armado, esquadrias e gradis, captação de drenagem d'águas pluviais. Para cada seguimento houve a descrição do objeto e problemática referente juntamente com o "Quadro dos Principais Danos". No caso dos azulejos foram

acrescentadas as fachadas com o quantitativo das lacunas, azulejos conservados e danificados divididos por pavimento e fachada.

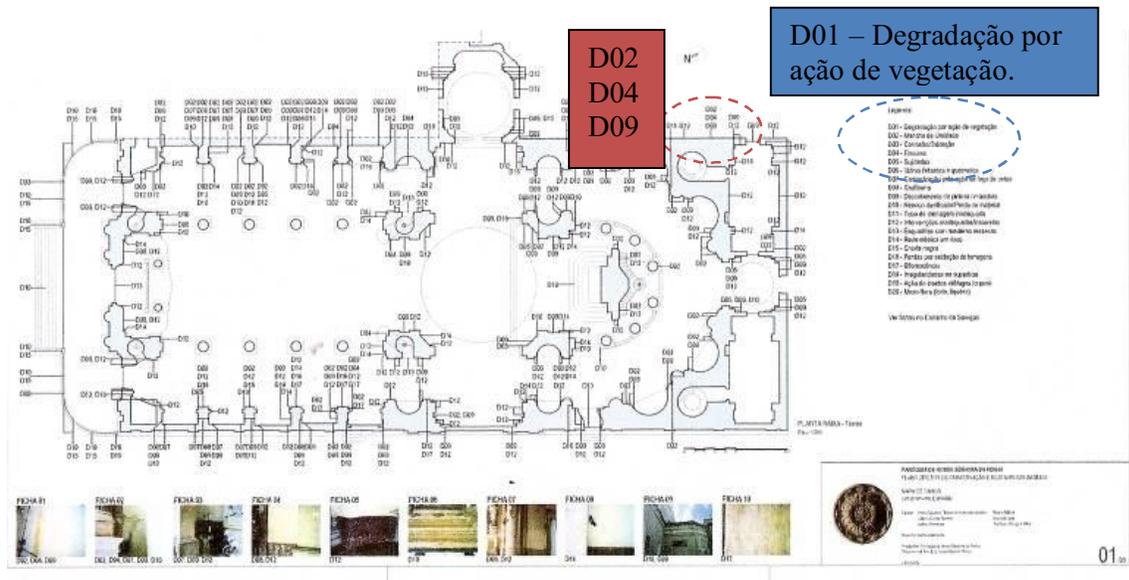
Figura/Fotografia 10. Planta de Representação dos Danos.

O Mapa de Danos contém cinco plantas onde estão representados os danos pelo grau de emergência: leve, relevantes e graves, estruturais, revestimentos e ornamentos, pinturas. Entre estes danos se encontram: mancha de umidade, ação de vegetação, corrosão/oxidação, fissuras, sujidades, vidros faltantes e quebrados, carbonização pela ação de fogo das velas, grafitismo, descolamento de pintura / manchas, reboco danificado/perda de material, tubo de drenagem inadequado, intervenções inadequado-incorretas, esquadrias com madeiras ressecas, rede elétrica em risco, crosta negra, perdas por oxidação de ferragens, eflorescência, irregularidades na superfície, ação de insetos xilófagos (cupim); micro-flora (lodo, líquens).

As plantas atribuíram uma nomenclatura as patologias para melhor visibilidade na representação gráfica ex: D01, D02... As fotografias demonstram um ou mais danos nos ambientes representados em planta.

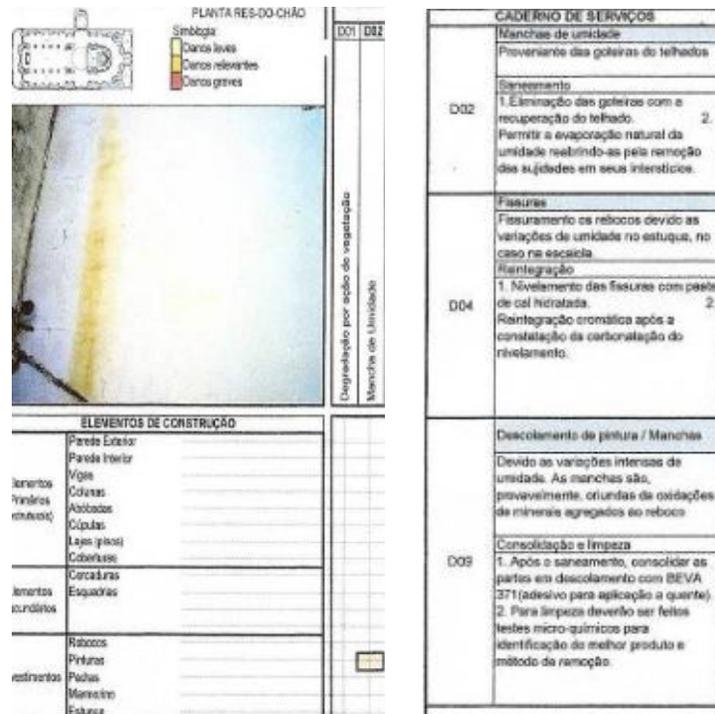
Figura/Fotografia 11: Detalhe da Ficha de Ident. de danos – Basílica N. S. da Penha

As fichas técnicas (ver modelo em anexo) mostram os danos relacionados aos elementos de construção, graduando estes danos em hachuras como leve, relevantes e graves. Sintetiza as informações no caderno de serviços da ficha que contém dano, origem, manifestação e ação corretiva.

Estas serão as fichas utilizadas em obra para execução das condutas necessárias, por isso é imprescindível sua relação com a planta baixa, para identificação do dano relacionado ao local.

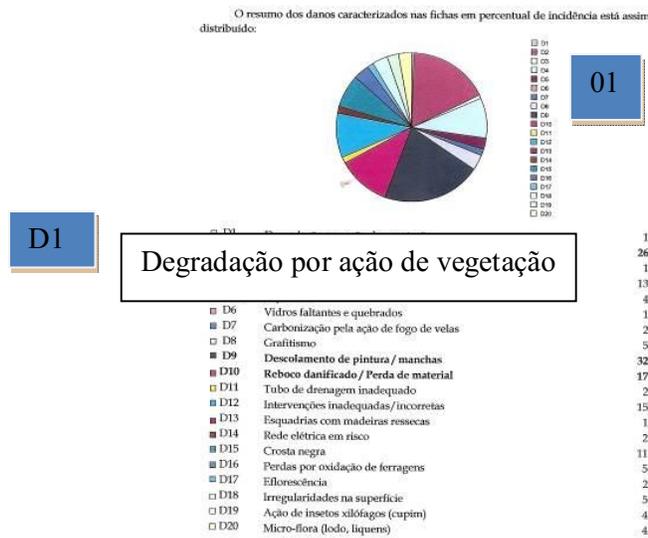
Figura/Fotografia 12. Gráfico quantitativo dos danos.

Além da representação em planta foi realizado um gráfico:

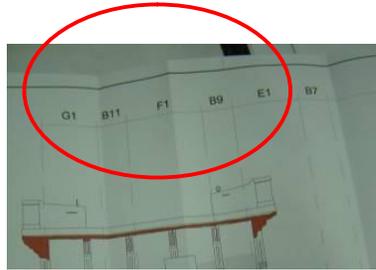
Figura/Fotografia 15. Nomenclatura de localização dos danos.
Fonte: Cecília Barthel

Diante da complexidade e quantidade dos elementos da fachada, foi criada uma nomenclatura através de seções representadas nos desenhos arquitetônicos para identificação desses elementos (Imagem 14).

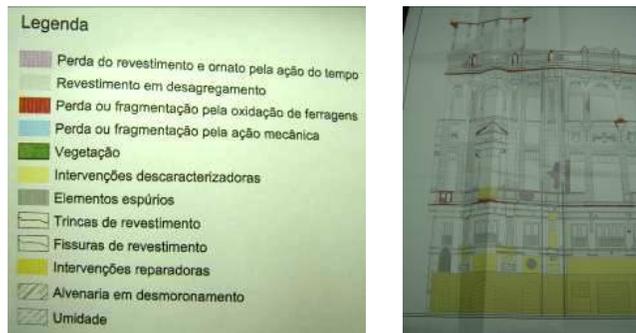
Figuras/Fotografia 16 e 17. Legenda das patologias e Desenho Arquitetônico da Fachada do Chanteclair.
Fonte: Cecília Barthel

Foi elaborada também, uma legenda com principais danos para representação geral nas fachadas.

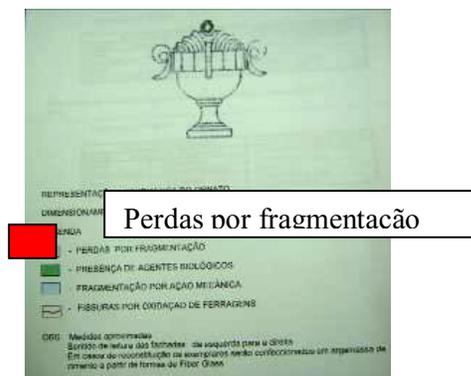
Figura/Fotografia 18. Representação esquemática dos ornatos.
Fonte: Cecília Barthel

Os fichamentos tiveram a proposta de identificar os elementos e seus respectivos danos de forma individual. Os ornatos foram quantificados e desenhados esquematicamente para realização do mapeamento de seus danos e suas ações corretivas.
