Tópico 4 N° 23

OBRAS DE DEFENSA SOBRE EL RIO DULCE PARA PROTECCIÓN DE LA CIUDAD DE SANTIAGO DEL ESTERO – PATRIMONIO HÍDRICO URBANO

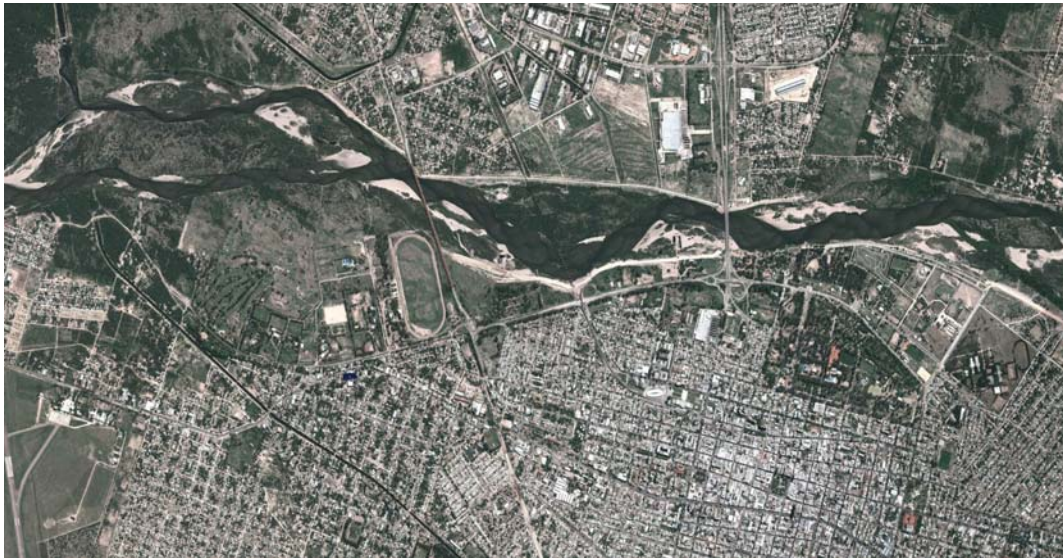
Figura 2 – Plano de la ciudad, el río y la obra defensa – Año 2013

El terraplén longitudinal se inicia en un lugar donde las barrancas son altas y las crecientes no las sobrepasaban, en el primer tramo de 1.800 m se aprovechó un terraplén anterior que estaba en uso y que se recreció hasta darle una altura mayor que las crecidas máximas registradas en los estudios básicos. A partir de allí se proyectó una traza que protegiera a la ciudad y tuviese la altura de los máximos registros. Se ejecutaron 6.774 m de terraplén de defensa continuo de tierra y mampostería de piedra y 16 espigones de defensa. En los primeros 1825 m se hizo un recrecimiento del terraplén norte, construido por la provincia y existente en 1928 (ver Figura 2).

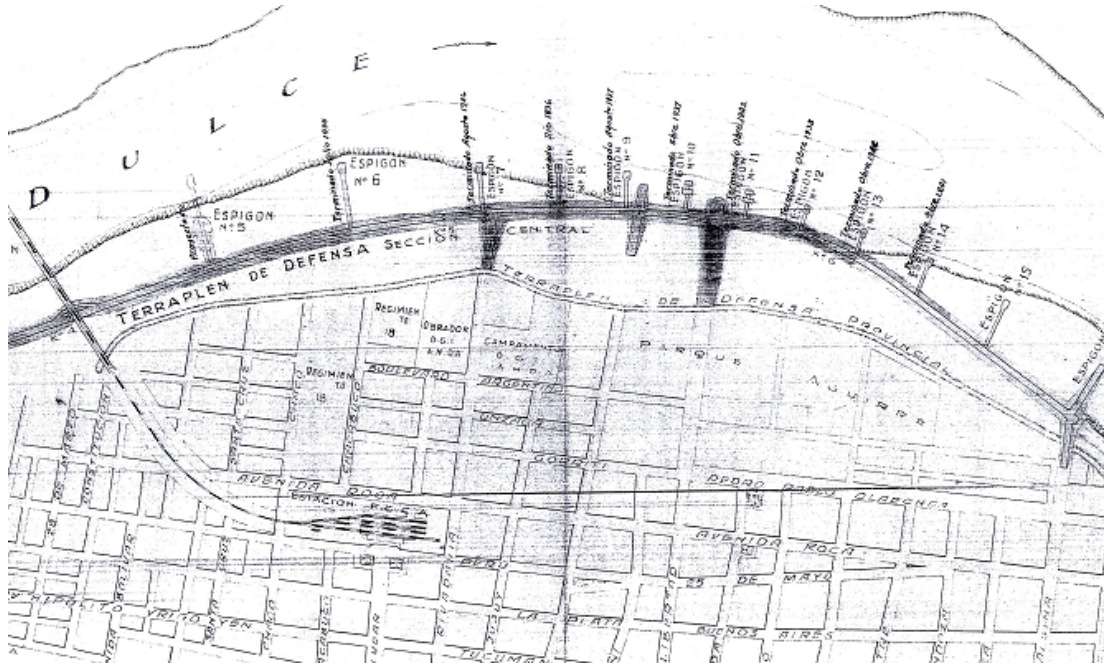
Figura 4 – Terraplén y espigones de sección central de la defensa. Michaud, 1942

En la Figura 4 se puede apreciar la traza de la defensa, la disposición en planta de los espigones y los accesos a la defensa en calles Rivadavia y Libertad y los accesos al río en calles Salta y Alsina.

Se construyeron 16 espigones perpendiculares a las líneas de corriente, algunos de material granular compactado, otros de hormigón armado y otros mixtos desde el terraplén con material granular y hacia el río de hormigón armado. Los espigones de material granular compactado se construyeron en la zona norte, desde el inicio de la obra de defensa hasta el puente carretero. Los espigones mixtos se construyeron entre el puente carretero y calle Rivadavia. Los espigones de hormigón armado se construyeron en la sección central frente a la ciudad (ver Figura 4). [7]

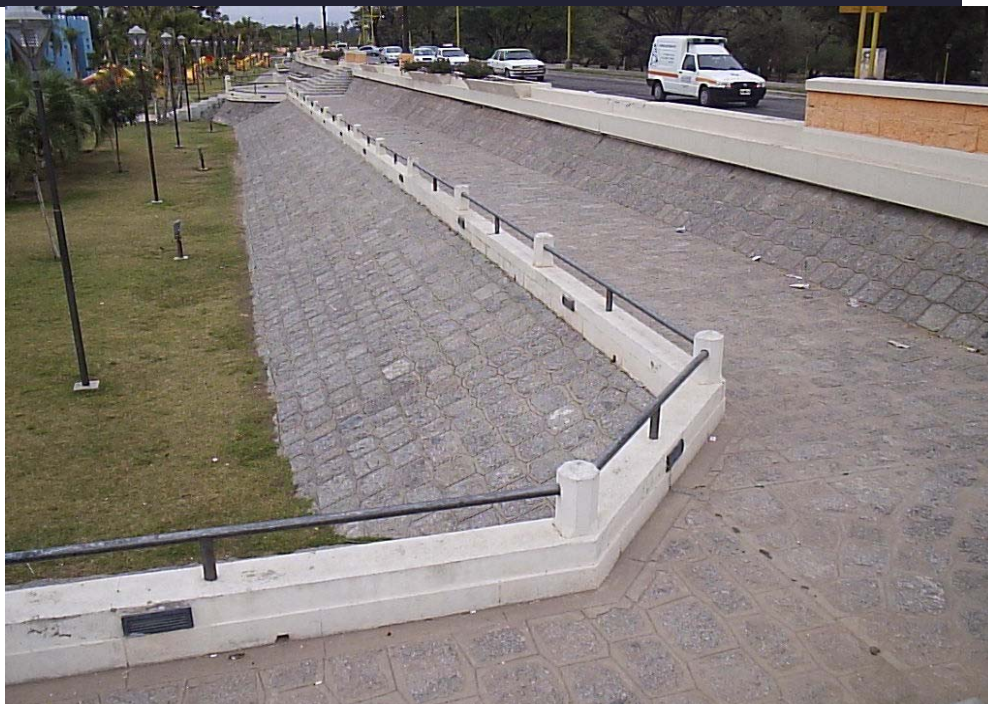
Figura 5 – Revestimiento del talud mojado

En esta zona, más próxima al casco céntrico de la ciudad, se hizo un terraplén con calzada de hormigón de 6 metros de ancho que con el tiempo se convirtió en una vía de tránsito intenso. En el talud seco del lado de la ciudad se dispusieron plantaciones y revestimiento de tepes y en el paramento mojado se construyó una vereda de lajas cupertinas, un muro parapeto, zócalo y banquetas. El talud mojado tiene un revestimiento de mosaico bastardo y está construido sobre la base de tablestacas de hormigón armado con un coronamiento (Figura 5). La obra resultante es una verdadera reliquia arquitectónica realizada con un trabajo artesanal en piedra del siglo pasado

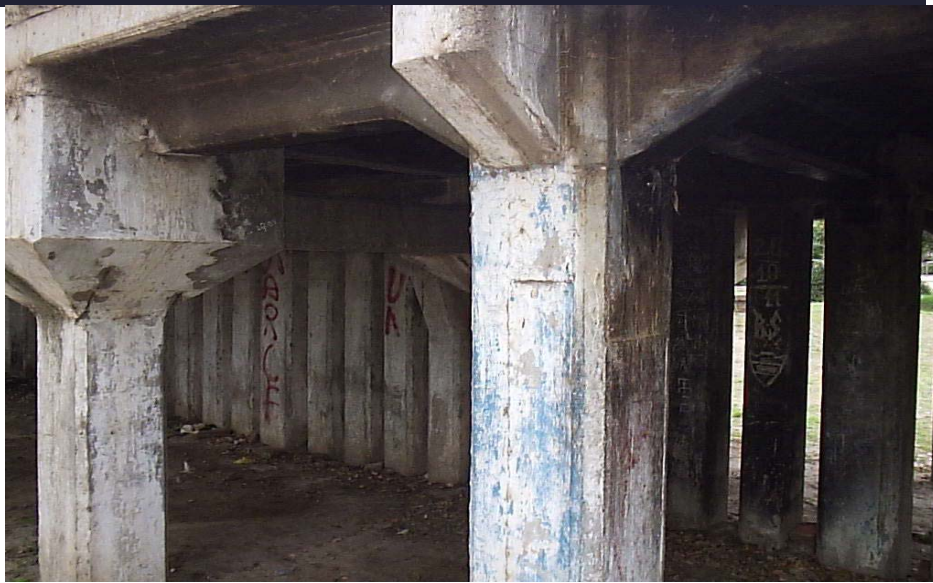
Figura 6 – Estructura tipo de los espigones de hormigón armado

Frente a la ciudad, se encuentran los espigones 7, 8, 9, 12, 13, 14 y 15. Son estructuras de hormigón armado. En un corte longitudinal se observa una escalinata que conduce al nivel de la losa superior que está 1,50 m por debajo de la cota de la defensa. Estructuralmente constan de una losa superior sobre vigas acarteladas que apoyan en columnas. Tiene vigas transversales intermedias y una viga central longitudinal. Las columnas apoyan sobre cabezales de pilotes (ver Figura 8). [7]

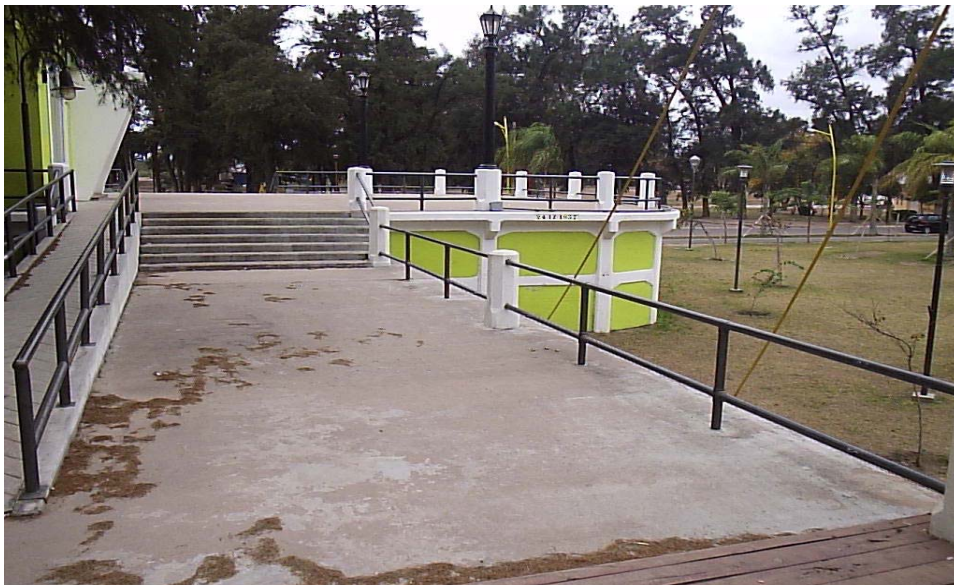
Figura 7 – Espigones con plataforma mirador

Los espigones 10 y 11 terminan en una plazoleta a cota de la defensa, de 13,00 x 20,00 m en planta, que ofician de miradores. Entre ambos se encuentra el mirador sobre la defensa que constituye el final del acceso de calle Libertad, donde actualmente se encuentra la estatua de Francisco de Aguirre (ver Figura 7). [7]

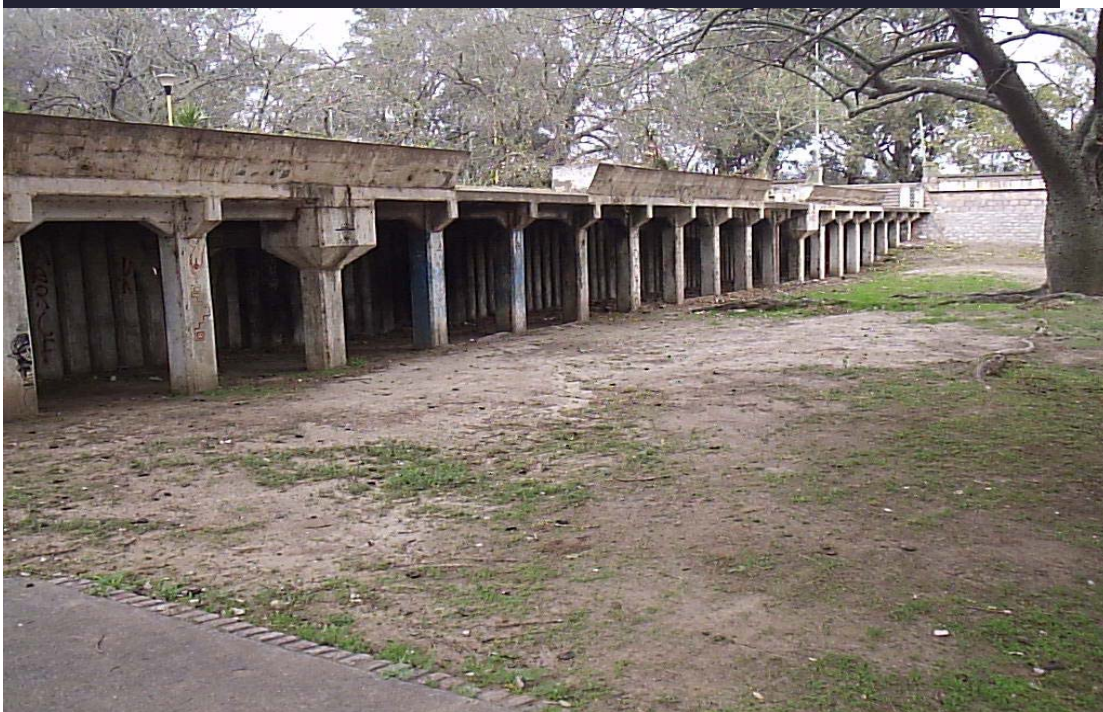
Figura 9 - Vista lateral de un espigón casi original

Con el propósito de mostrar algunas de las modificaciones producidas se presenta en la Figura 9 un espigón cuya estructura se ha conservado casi original y comparativamente en la Figura 10 otro espigón con los cambios efectuados.

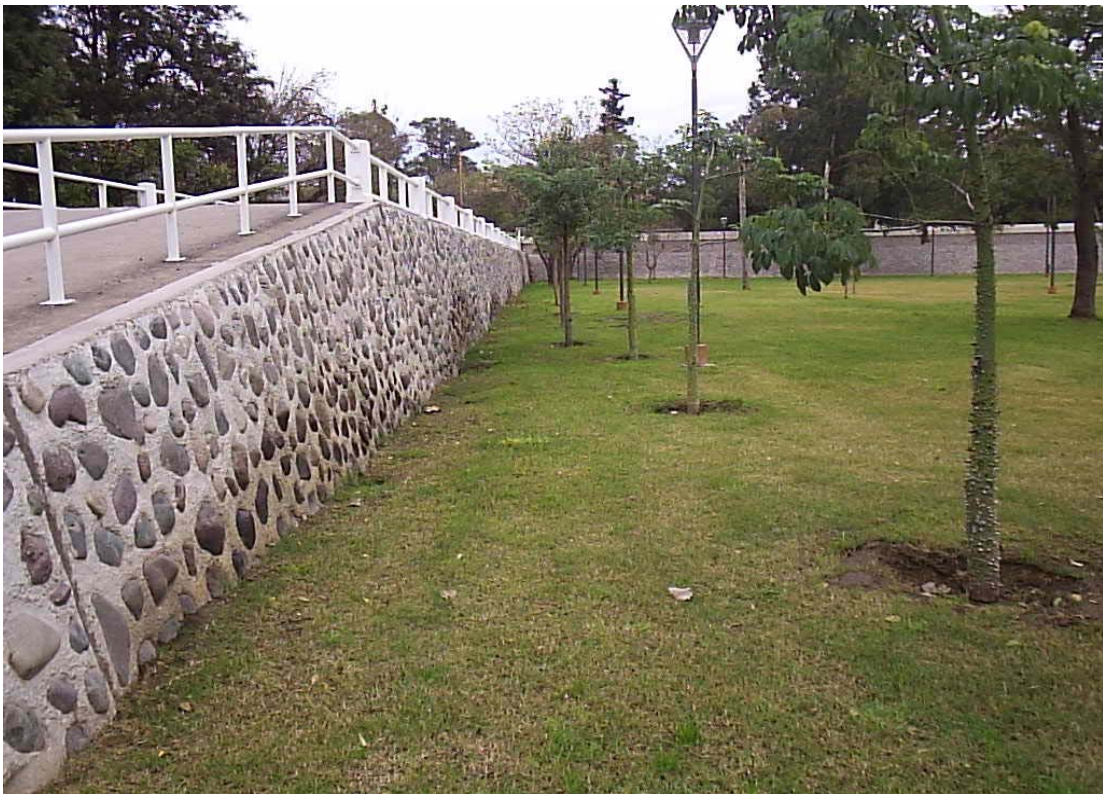
Figura 10 - Vista lateral de un espigón con modificaciones
