COMPORTAMIENTO EN AGUA DE MAR DEL SISTEMA DE PINTURAS  
APLICADO A SOLDADURAS REALIZADAS EN PLANCHAS DE ACERO IMPRIMADAS \*

EFFECTO DE LA PREPARACION DE SUPERFICIES Y OTRAS VARIABLES

ING. JUAN J. CAPRARI\*\*, DR. MANUEL MORCILLO\*\*\*\* Y  
DR. SEBASTIAN FELIU\*\*\*\*

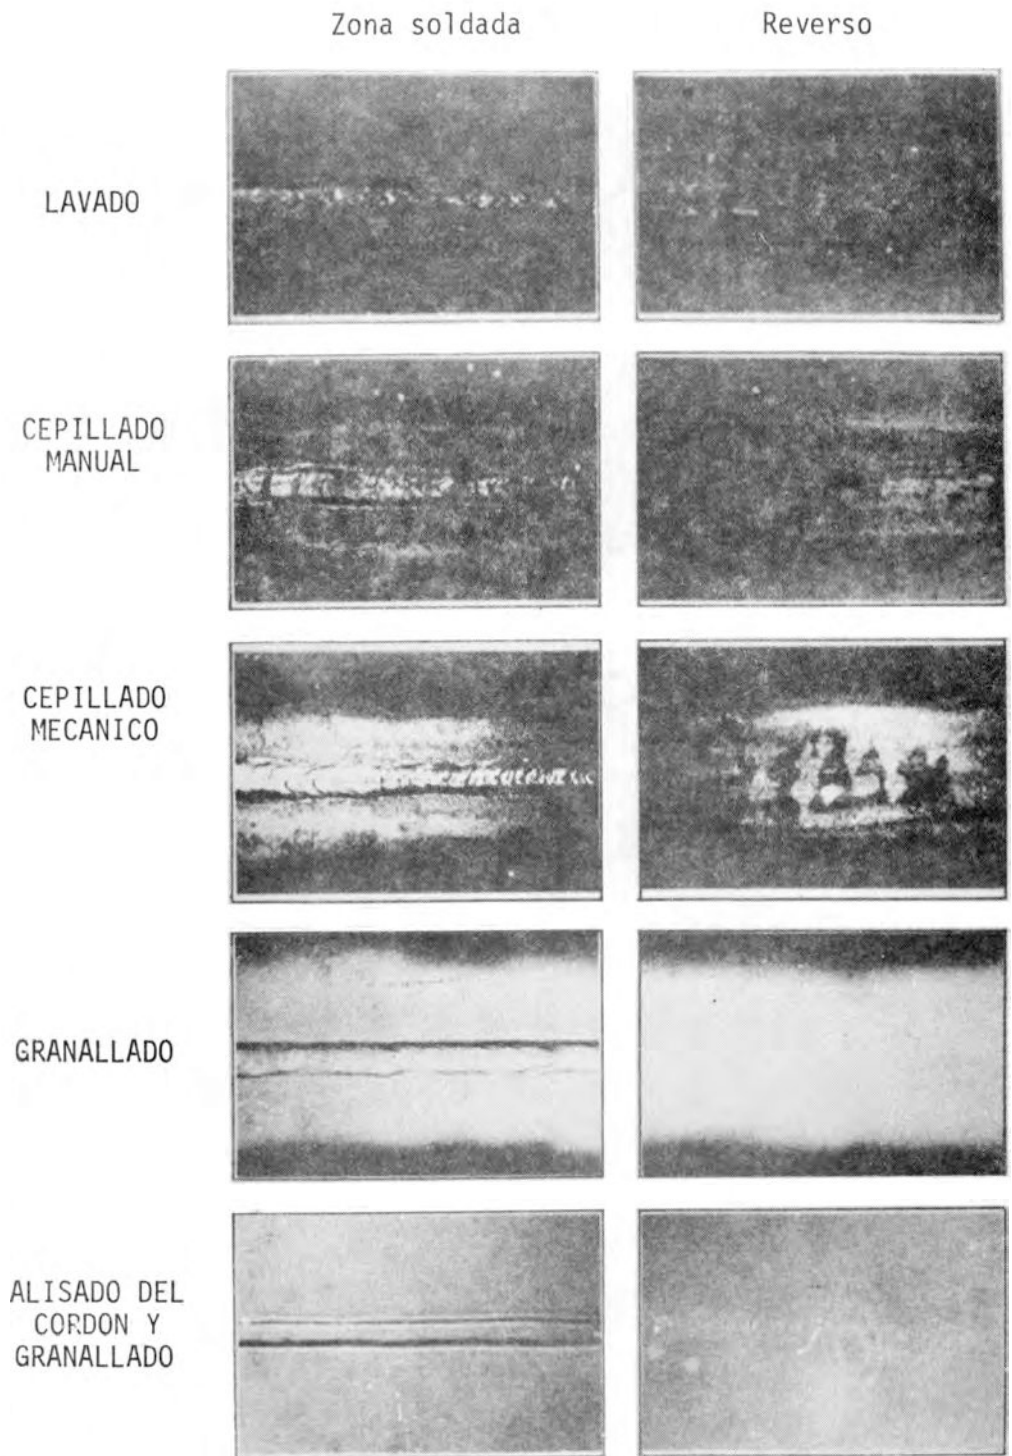
Figura 1.- Aspecto de las probetas después de los tratamientos de superficie aplicados

Una vez depositado el cordón sobre las probetas, éstas se sometieron a la acción de una niebla salina (solución de cloruro de sodio 5 %) durante 24 horas, con el fin de asegurar una cierta corrosión de la zona de la soldadura, que imitara la que normalmente ocurre en la práctica antes de aplicar el tratamiento protector final. Después las probetas fueron lavadas abundantemente con agua y se procedió a la preparación de su superficie mediante diferentes métodos de limpieza. La tabla II recoge los procedimientos empleados y los grados de limpieza alcanzados. La figura 1 muestra el aspecto de las probetas una vez realizado el tratamiento de superficie.

El comportamiento en la cara posterior de la probeta permite estimar, igualmente, la importancia del tratamiento superficial en el ampolamiento experimentado por la pintura. Se observa que la zona deteriorada reproduce bastante bien la afectada por el calor cuando el tratamiento de limpieza es insuficiente para eliminar totalmente la pintura quemada (fig. 1).

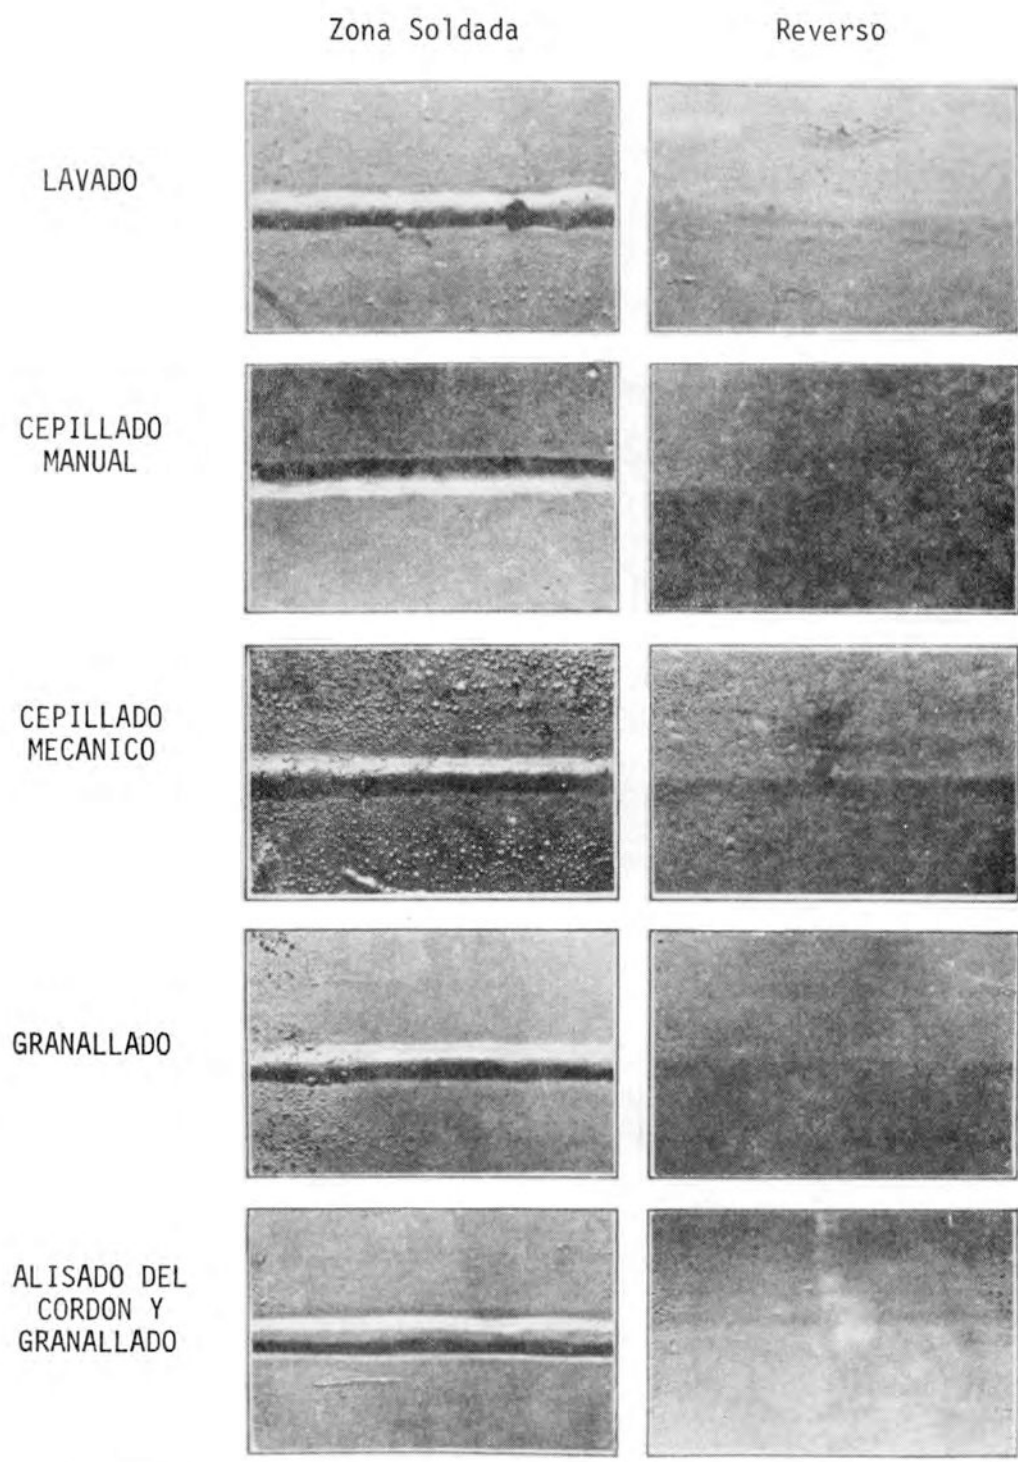
Figura 2.- Influencia de la preparación de superficie de la unión soldada en el comportamiento del sistema de pintura en agua de mar (imprimación caucho clorado/minio, espesor del sistema 125  $\mu\text{m}$ )

De la observación de las figuras 2 a 5, donde se exponen las fotograffas practicadas al final del ensayo de inmersión libre en agua de mar, se deducen los siguientes hechos:

El *deterioro del recubrimiento* se debe principalmente a la *formación de ampollas* sobre la superficie de la pintura. El ampolamiento se inicia, por lo general, en el cordón de soldadura y vecindad de éste, siendo menos acusado en los sistemas de pintura de alto espesor (figuras 4 y 5). Conforme aumenta el grado de limpieza mejora el comportamiento del recubrimiento de pintura. El *alisado del cordón* de soldadura no repercute sensiblemente en el comportamiento de la pintura, si bien hay que hacer constar que tampoco la rugosidad del cordón original era excesiva.

Como se mencionó en la técnica experimental, se utilizaron dos tipos de pinturas de imprimación, ambas a base de caucho clorado. Una de ellas estaba pigmentada con minio de plomo y en la otra el pigmento era cromato básico de cinc. Al comparar las figuras 2 y 3, correspondientes a los dos tipos de imprimación en esquemas de 125  $\mu\text{m}$  de espesor, *no se deduce una influencia significativa de la imprimación*. A análoga conclusión se llega al cotejar los esquemas de espesor más elevado (figs. 4 y 5).

En cambio, *la variable espesor total del sistema de pintura sí tiene una notable repercusión en el comportamiento del recubrimiento*. Mientras con espesores de 125  $\mu\text{m}$  (figs. 2 y 3) el deterioro es importante en muchos casos, con espesores de 250  $\mu\text{m}$  (figs. 4 y 5) sólo se manifiesta un ligero ampollamiento después de un año de ensayo.

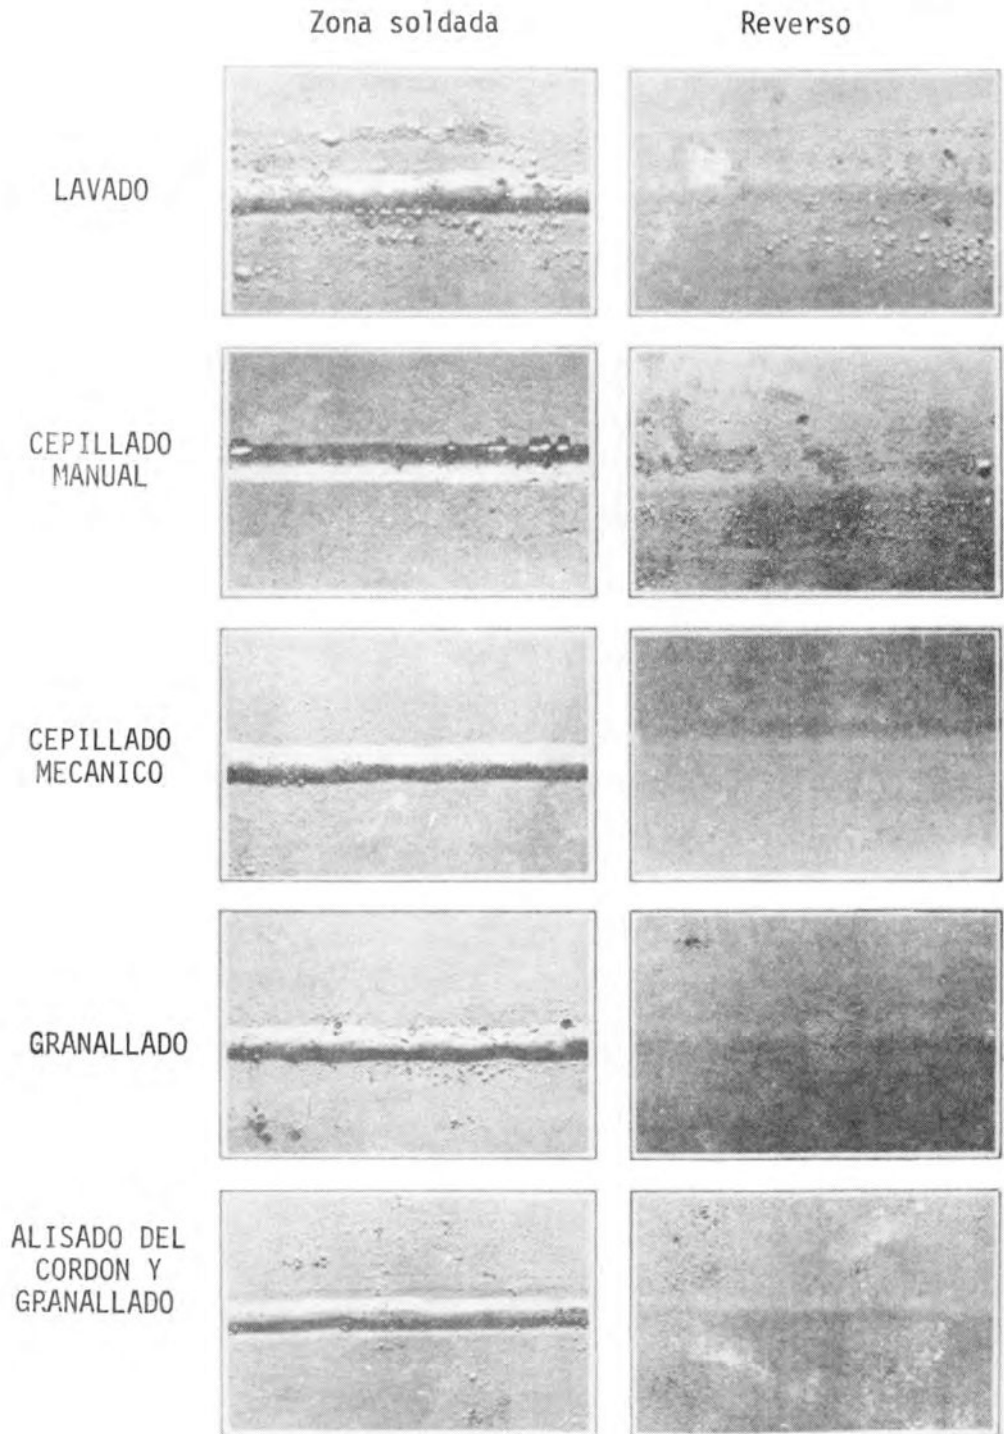
Figura 3.- Influencia de la preparación de superficie de la unión soldada en el comportamiento del sistema de pintura en agua de mar (imprimación caucho clorado/cromato de cinc, espesor total 125  $\mu\text{m}$ )

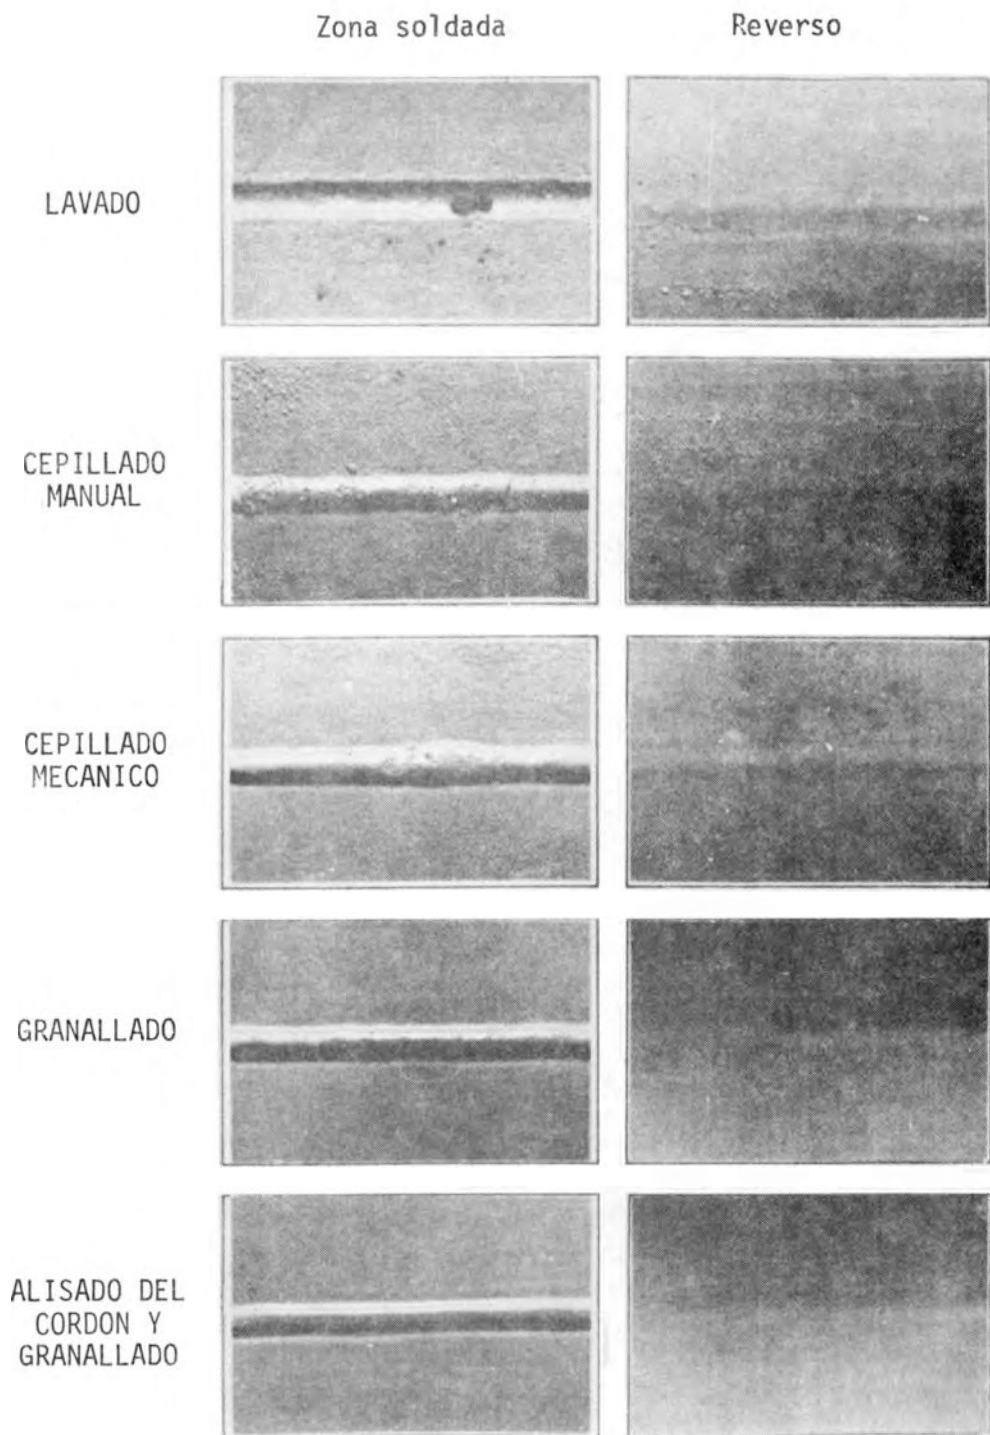
Figura 4.- Influencia de la preparación de superficie de la unión soldada en el comportamiento del sistema de pintura en agua de mar (imprimación caucho clorado/minio, espesor del sistema 250  $\mu\text{m}$ )

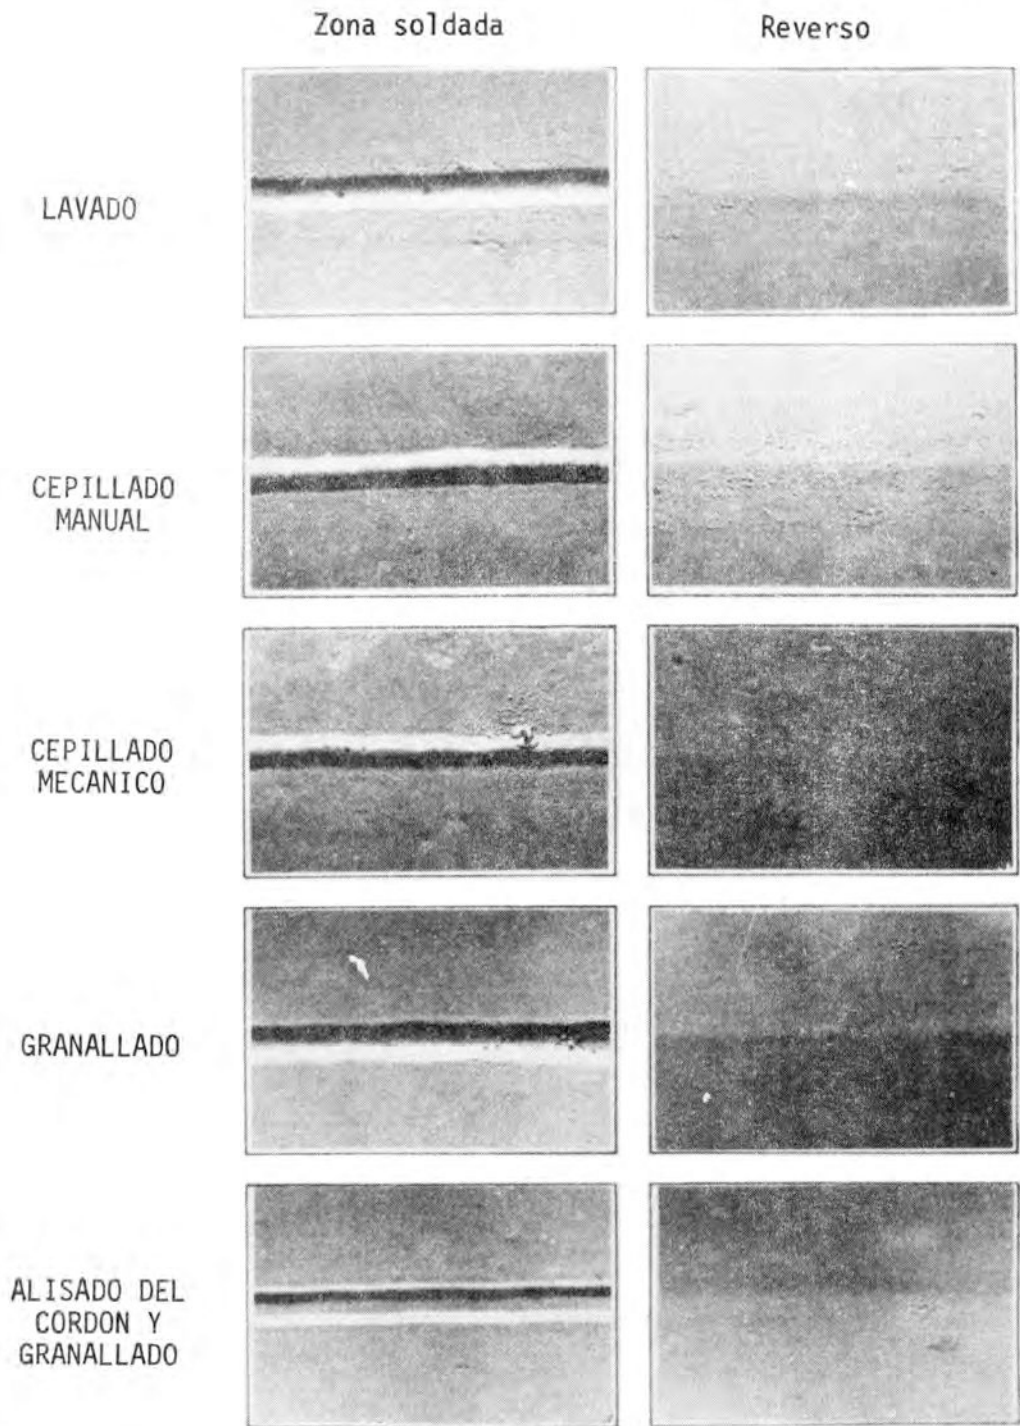
Figura 5.- Influencia de la preparación de superficie de la unión soldada en el comportamiento del sistema protector en agua de mar (imprimación caucho clorado/cromato de cinc, espesor total 250  $\mu\text{m}$ )

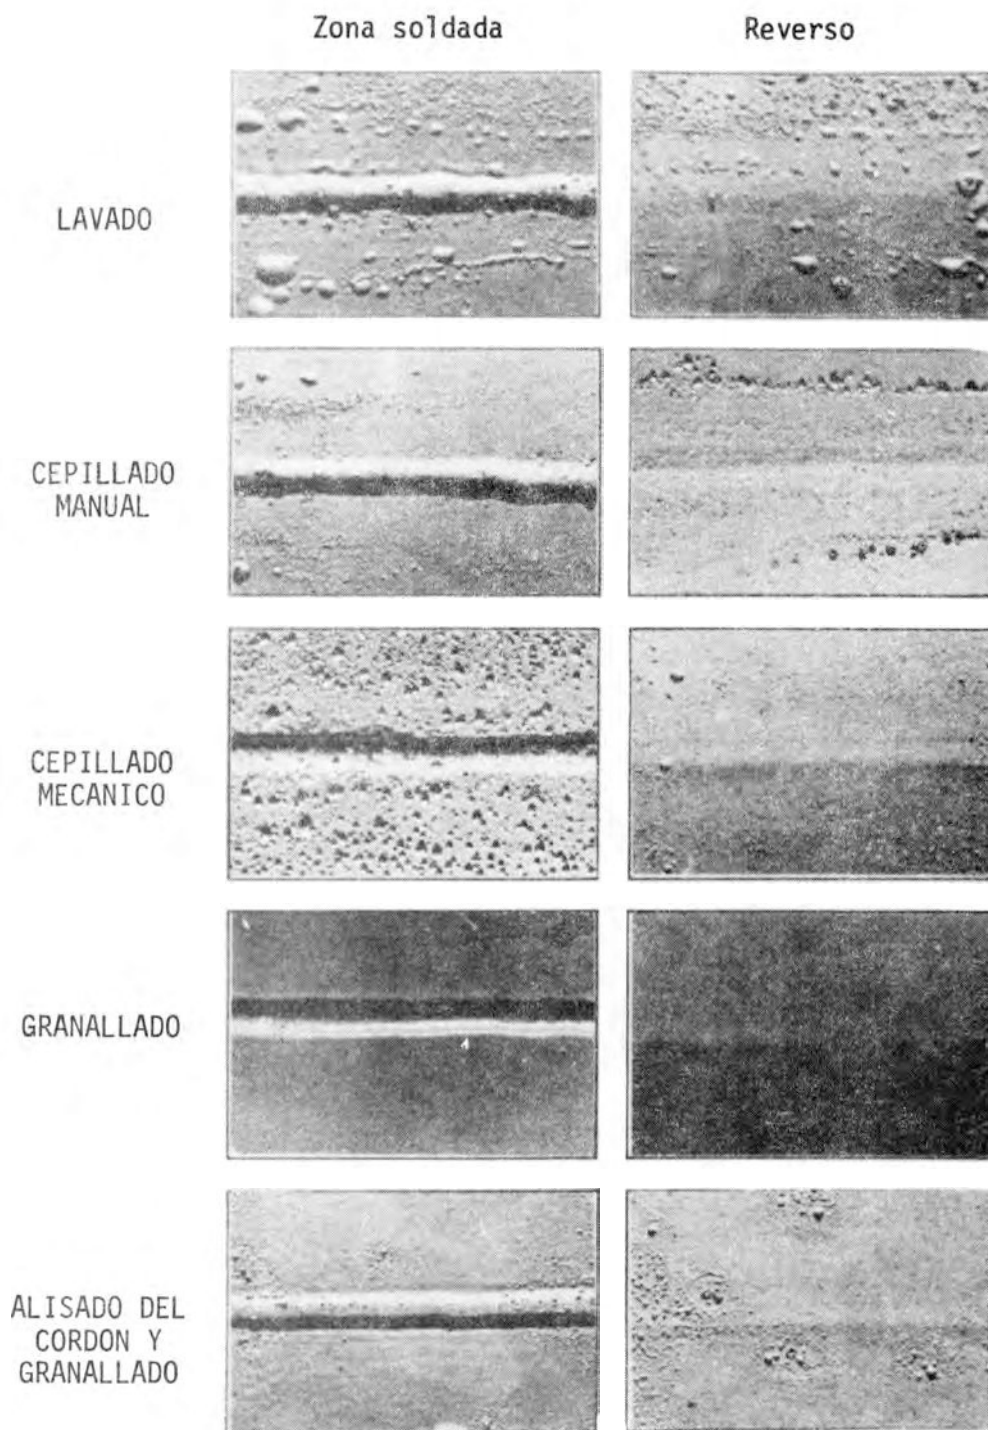
Figura 6.- Influencia de la preparación de superficie de la unión soldada en el comportamiento en agua de mar, frente a protección catódica (imprimación caucho clorado/minio, espesor total 125  $\mu\text{m}$ )

En líneas generales la aplicación de protección catódica produce un ligero, aunque perceptible, *peor comportamiento de la pintura* con relación al manifestado en los ensayos de corrosión libre, sobre todo cuando el espesor del recubrimiento de pintura es de sólo 125  $\mu\text{m}$ . Con espesores de 250  $\mu\text{m}$  el efecto del potencial catódico es mucho menos acusado, si no es porque las ampollas suelen ser algo más voluminosas, detalle revelado ya en anteriores investigaciones (10, 11).

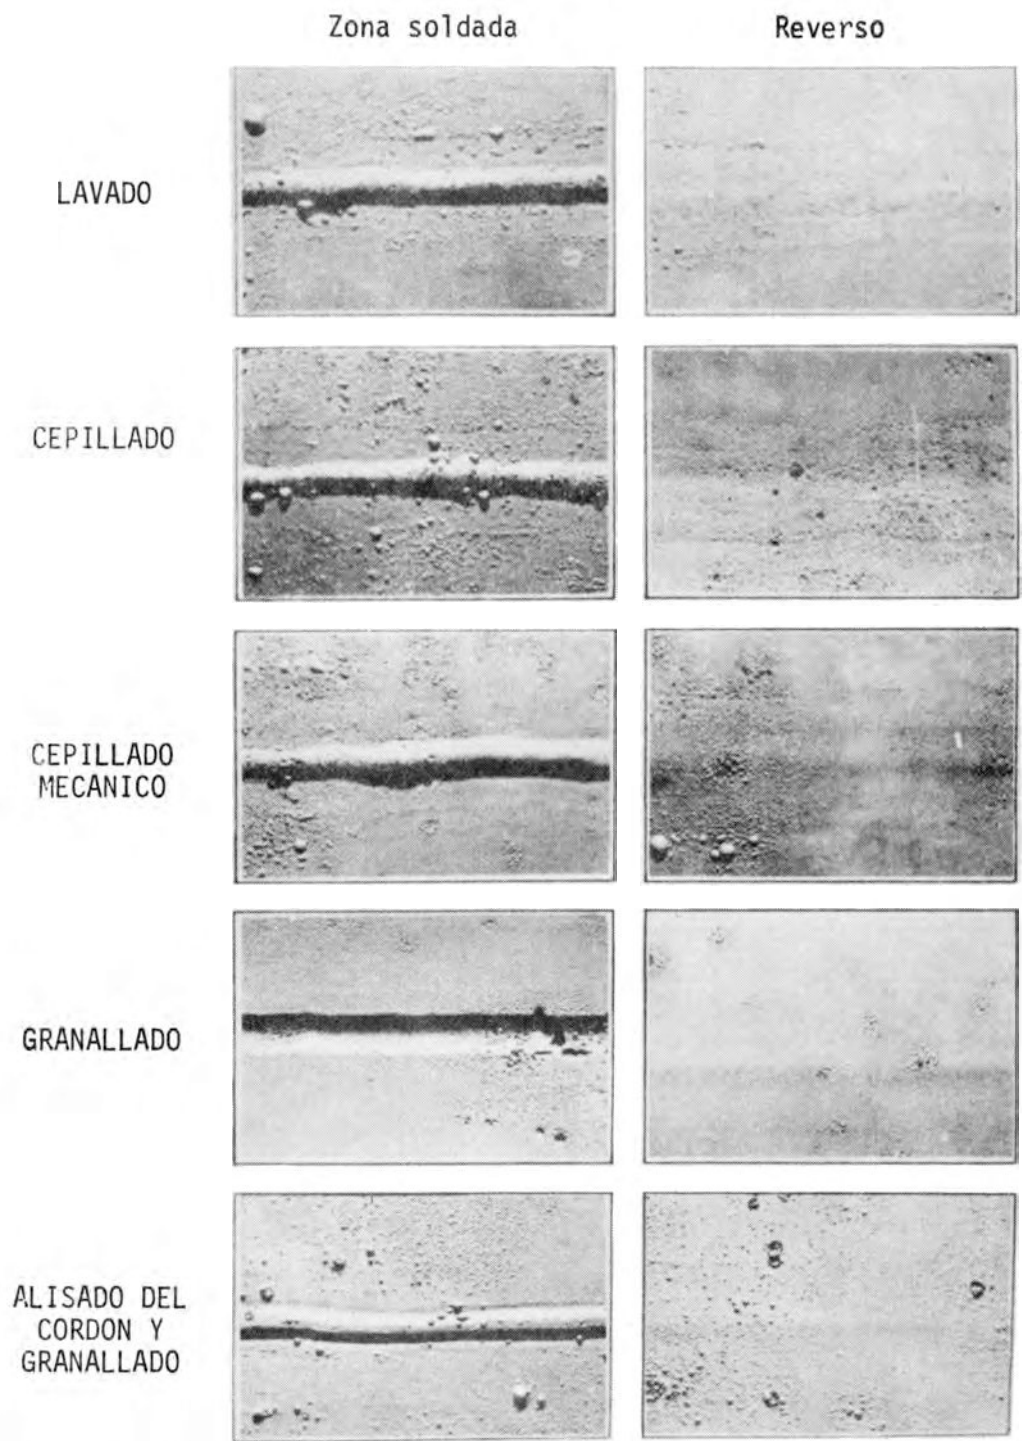
Figura 7.- Influencia de la preparación de superficie de la unión soldada en el comportamiento en agua de mar, frente a protección catódica (imprimación caucho/cromato de cinc, espesor total 125  $\mu\text{m}$ )

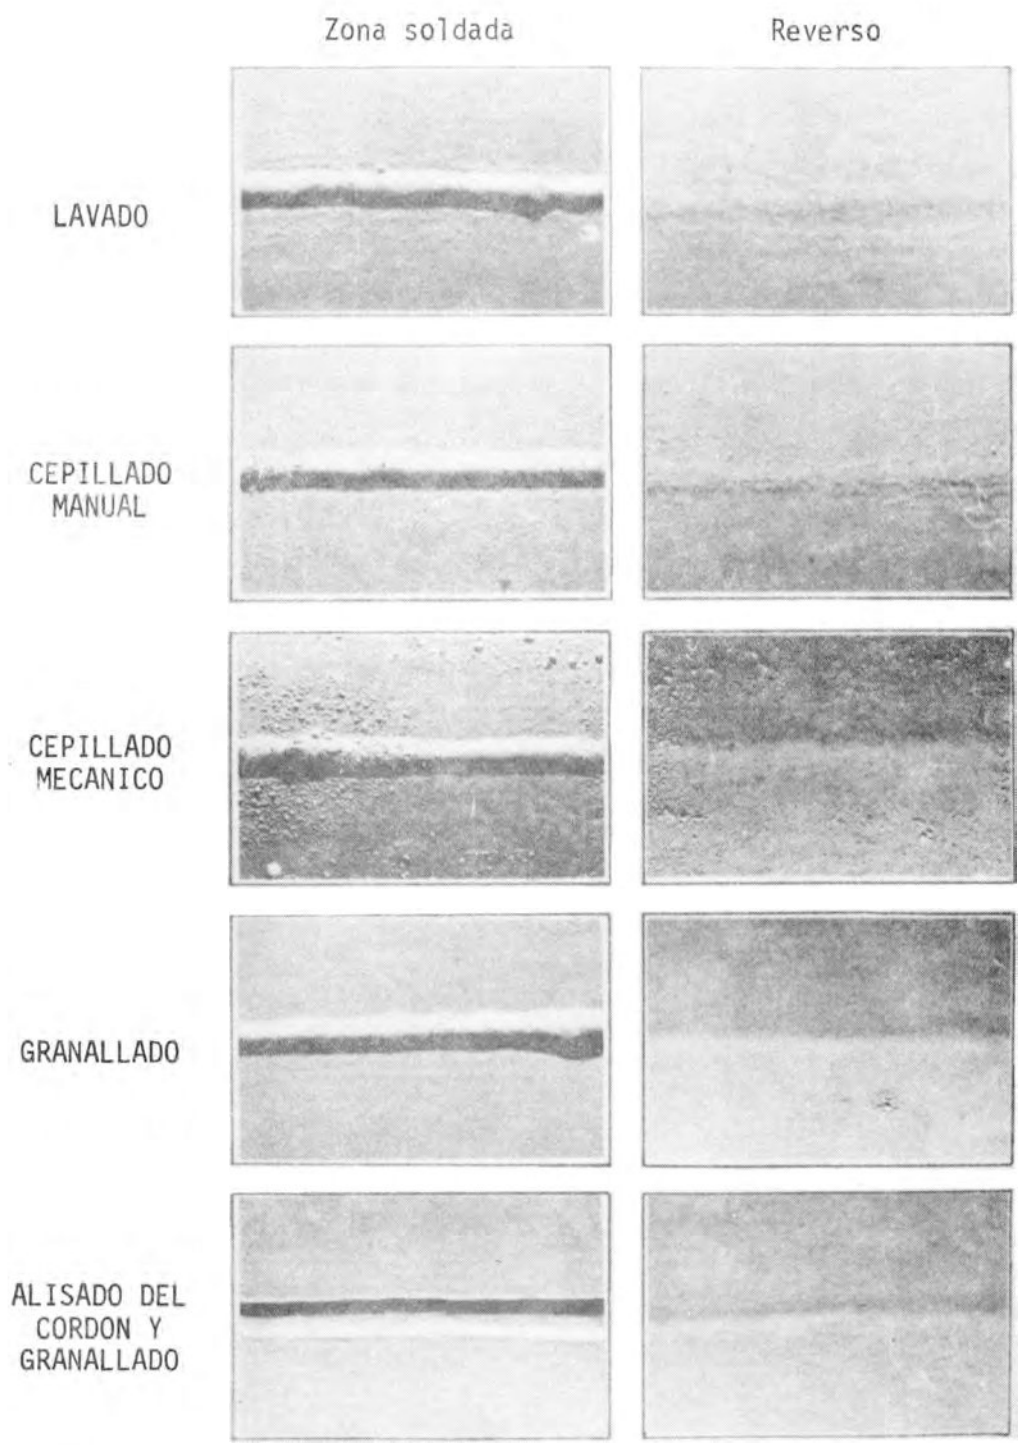
Figura 8.- Influencia de la preparación de superficie de la unión soldada en el comportamiento en agua de mar, frente a protección catódica (imprimación caucho clorado/minio, espesor total 250  $\mu\text{m}$ )

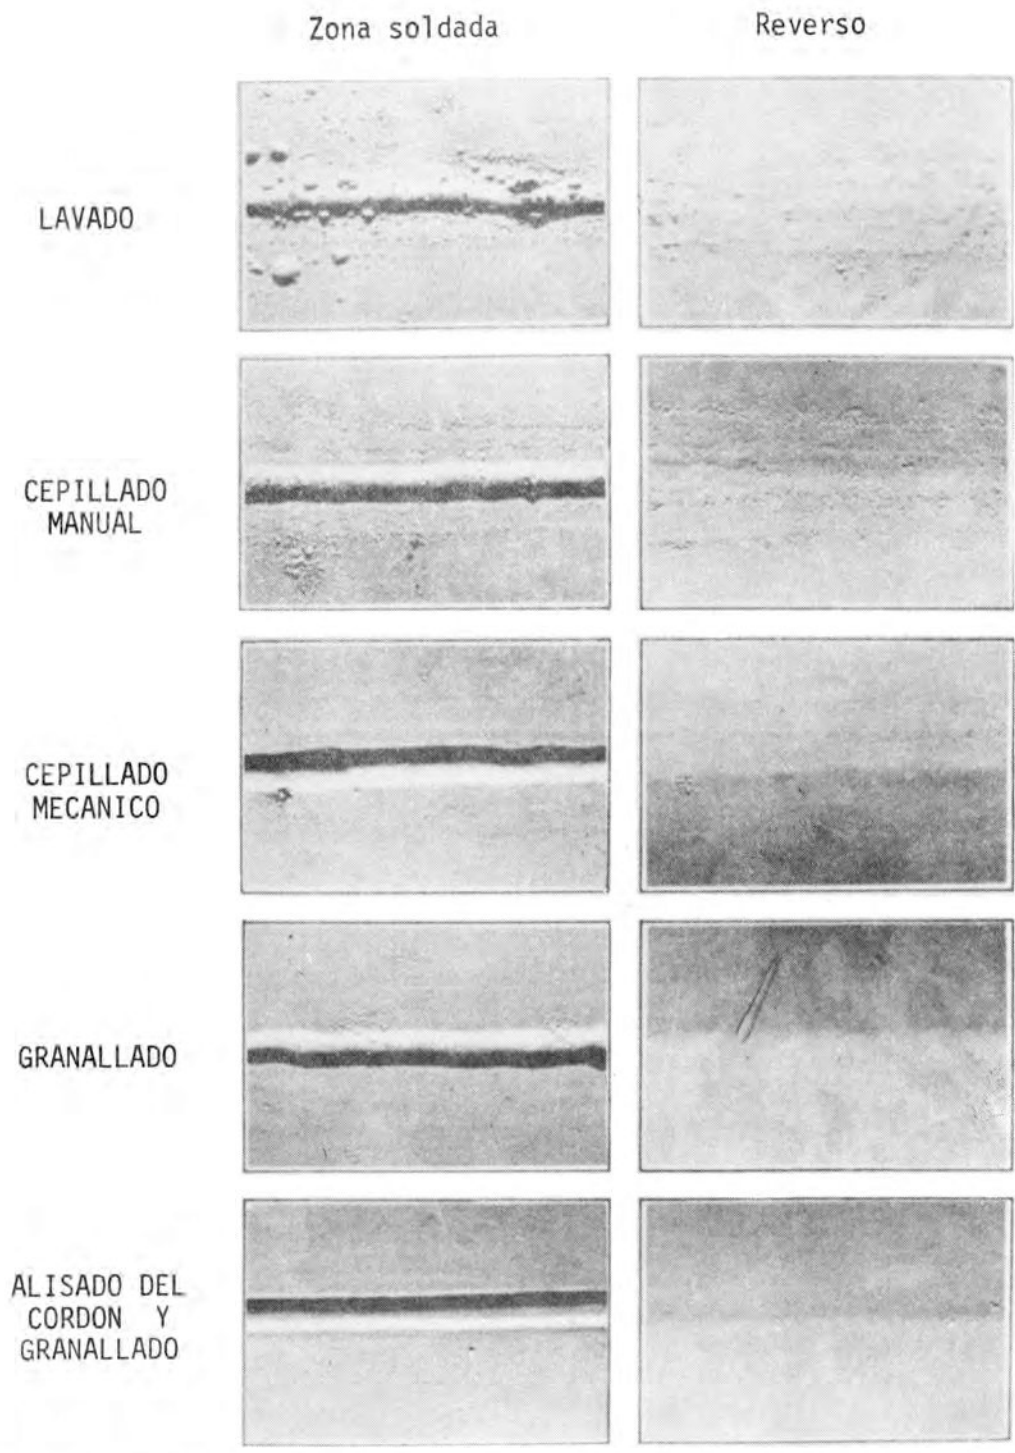
Figura 9.- Influencia de la preparación de superficie de la unión soldada en el comportamiento en agua de mar, frente a protección catódica (imprimación caucho/cromato de cinc, espesor total 125  $\mu\text{m}$ )
