Anales LEMIT. Serie III, Año 3 - N°7

**DETERIORO BIOLÓGICO DE  
MATERIALES Y TÉCNICAS  
PARA SU LIMPIEZA  
Y PRESERVACIÓN**

DETERIORO BIOLÓGICO DE MATERIALES Y TÉCNICAS PARA SU LIMPIEZA Y PRESERVACIÓN / Vilma Rosato ; Fabian Iloro ; Luis P. Traversa ; editado por Vilma Rosato. - 1a ed ilustrada. - La Plata : Laboratorio de Entrenamiento Multidisciplinario para la Investigación Tecnológica - LEMIT, 2016.

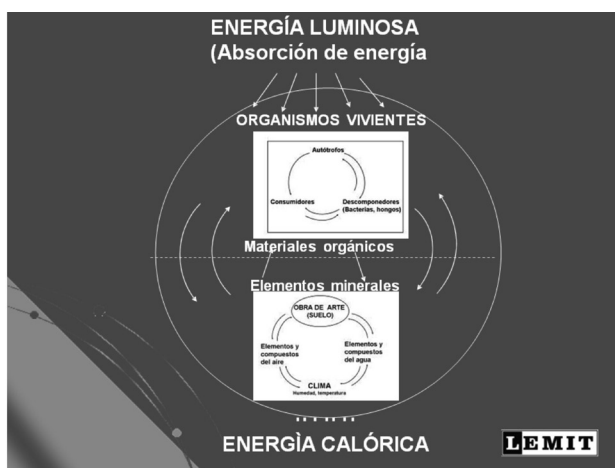
Figura 1- Interrelación de monumentos, ambiente físico y seres vivos. (De Caneva, Nugari y Salvadori, 2003)

Para comprender los mecanismos involucrados en este proceso, es necesario considerar la obra arquitectónica como un ecosistema (Figura 1)

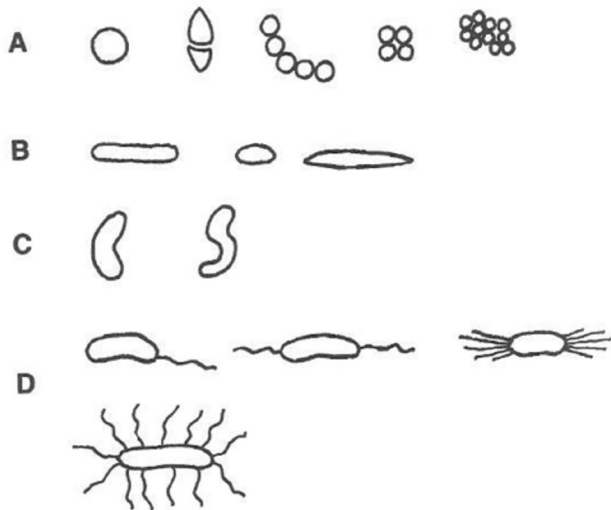
Figura 2: Formas de bacterias. A: Cocos- B: Bacilos. C y D: Vibriones y espirilos (D: Formas monotricas, anfitricas y peritricas)

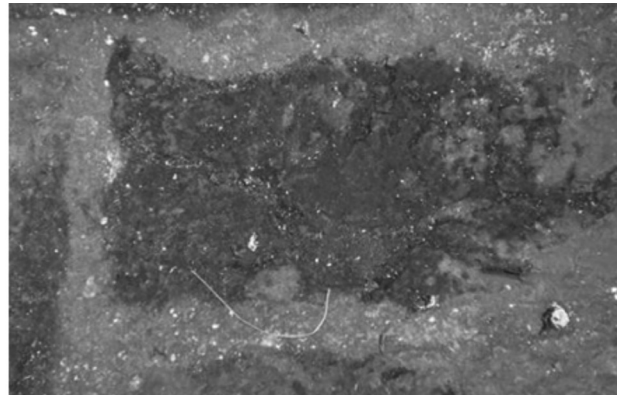
Figura 3: Pátina de cianobacterias.

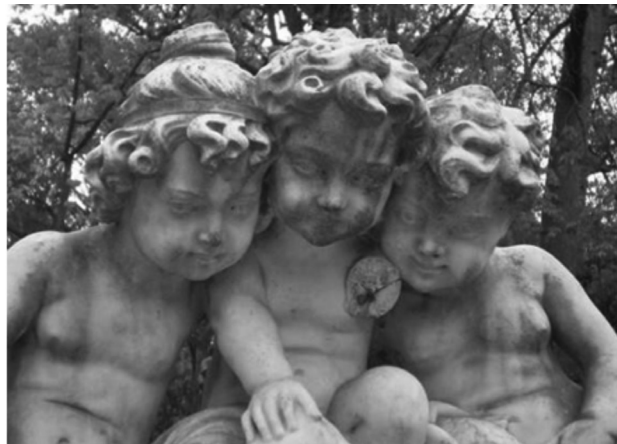
Figura 4: Pátina verde, probablemente de algas clorofitas.

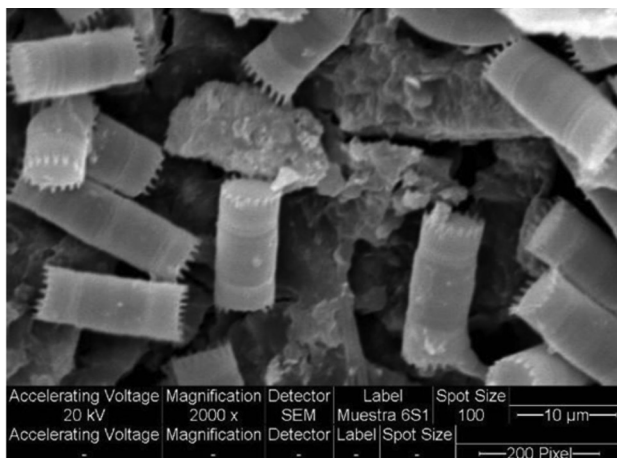
Figura 5: Imagen de microscopía electrónica de diatomeas observadas sobre el muro del dique de la provincia de Tucumán (De Rosato, 2008)

Se hallaron diatomeas al examinar muestras de un dique de la Provincia de Tucumán, pero en este caso, se trata de una especie planctónica, que vive flotante en el agua y que en este caso, quedaron depositadas en la pared del dique sin que se les pueda atribuir un efecto negativo sobre la superficie (Figura 5).

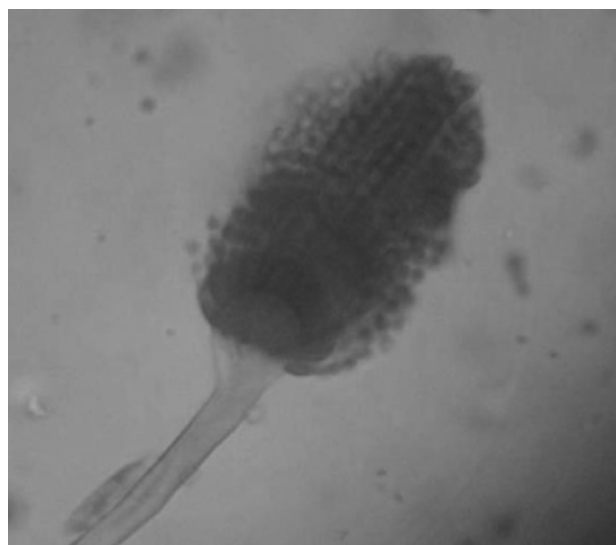
Figura 6. Aspecto microscópico del moho *Aspergillus fumigatus*.

Existen diversas especies de Hongos Imperfectos cuyas colonias forman manchas oscuras en las paredes. En una muestra de roca calcárea de revestimiento se aisló el moho *Aspergillus fumigatus* (Figura 6).

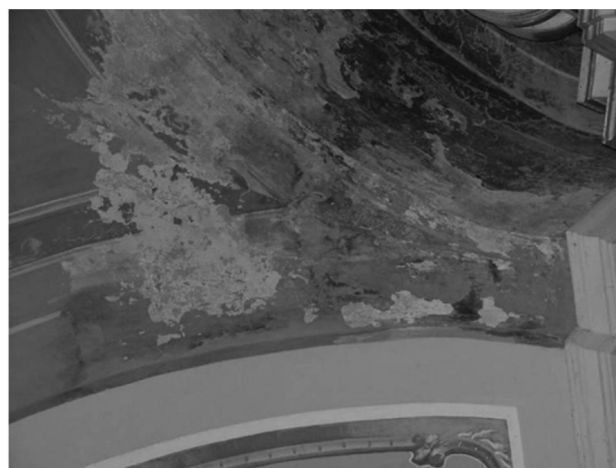
Figura 7: Iglesia de Magdalena. Paredes afectadas por colonias de bacterias y mohos.

importante: el aspecto sanitario, porque entre los mohos que colonizan las paredes en los interiores de las casas se encuentran especies causantes de alergias (Figura 7).

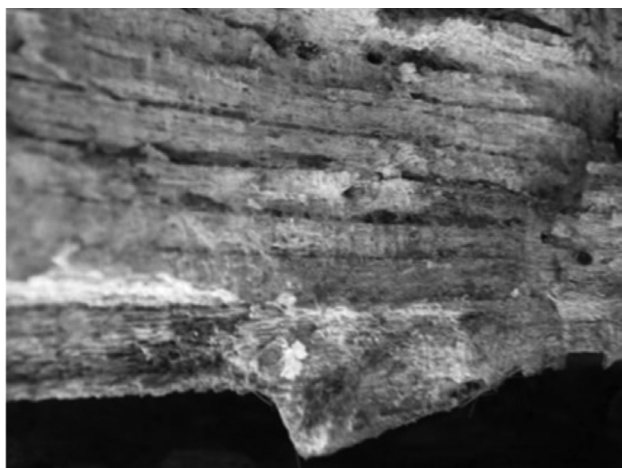
Figura 8: Madera afectada por pudrición blanca.

**Pudrición blanca:** el hongo degrada la lignina y queda la celulosa. La madera se vuelve blanca, de ahí el nombre. (Figura 8)

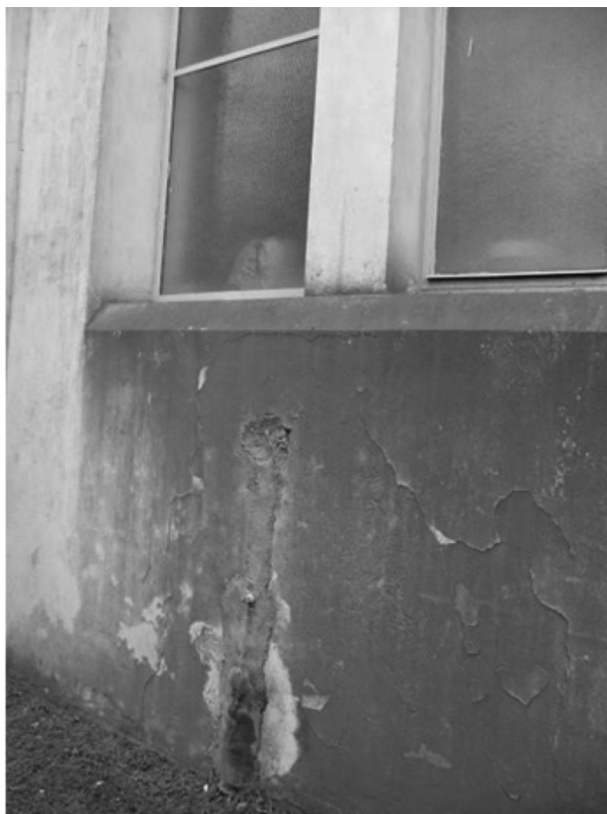
Figura 11: Palacio Municipal de Coronel Pringles: Pared colonizada por *Xanthoplaca austroclitina*.

forman colonias de varios centímetros de diámetro, a menudo de colores vivos (amarillo, anaranjado) o bien blancos, pardos u oscuros, que contrastan con el color de las superficies que ocupan (Figura 10 y 11). Aparte del daño estético, los líquenes afectan al sustrato por acción mecánica de las hifas (filamentos del micobionte) y por acción química (acción quelante de las sustancias líquénicas) o bien por combinación de ácido oxálico con el calcio presente en el sustrato para dar oxalato de calcio (Figuras 12, 13 y 14).

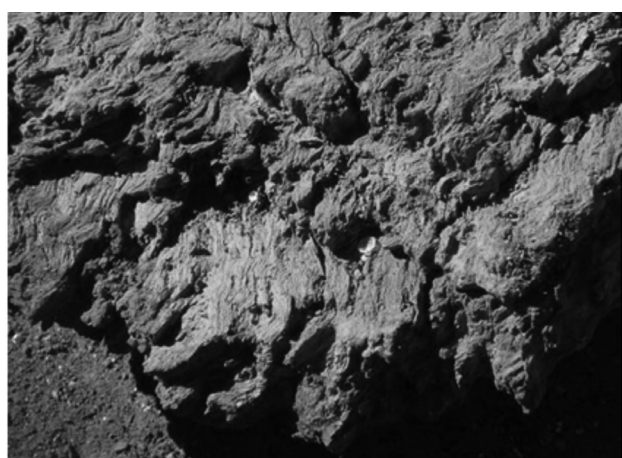
Figura 9: Madera afectada por pudrición parda.

**Pudrición parda:** el hongo degrada la celulosa y queda la lignina, de color rojizo. (Figura 9)

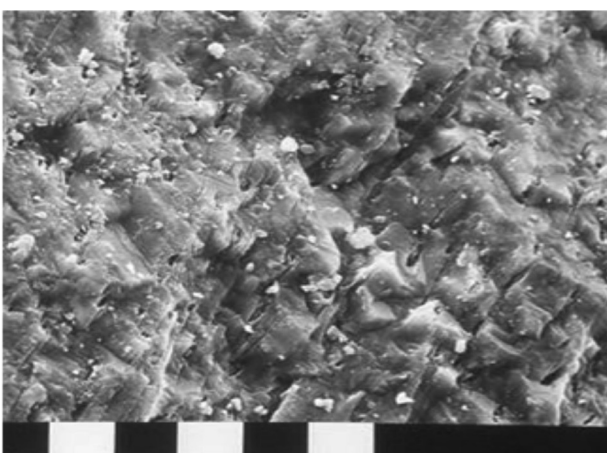
Figura 12 : Granito no colonizado.

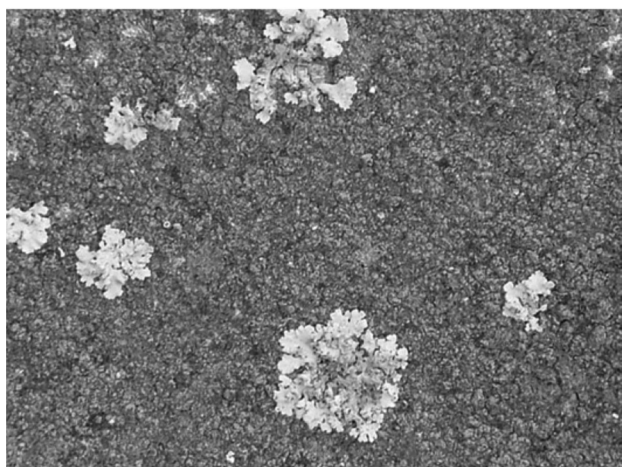
Figura 10: *Xanthoplaca austroclitina*. y *Physcia caerulescens*

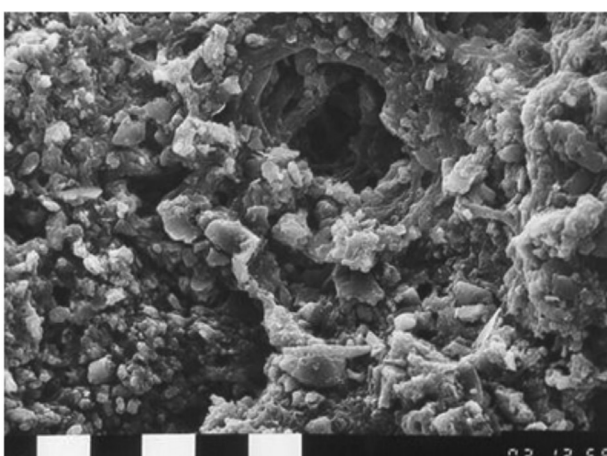
Figura 13: Granito afectado por *Xanthoplaca austroclitina*.

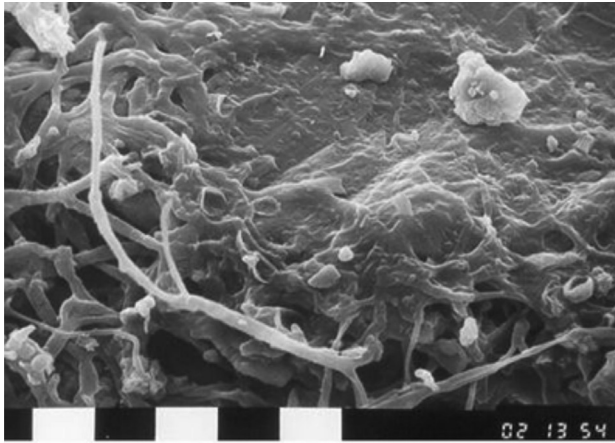
Figura 14: Granito atacado por *Lecanora albescens*. (De Rosato, 2001)

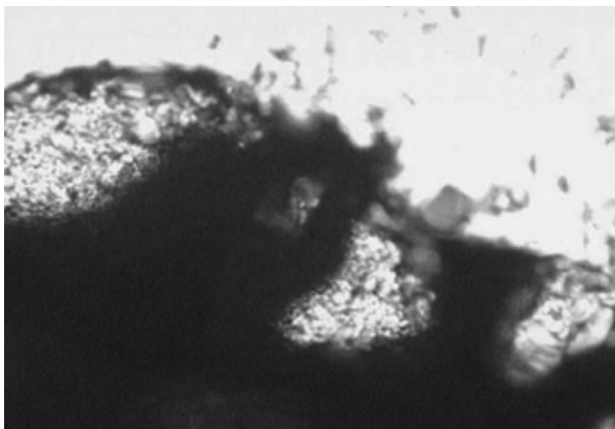
Figura 15: Imagen de microscopio de un corte delgado de material colonizado hidrolavado a 80 bar.

En el caso de los líquenes que colonizan edificios o monumentos, es importante tener en cuenta si tienen isidios y soredios, porque una limpieza sin aplicar un tratamiento biocida sólo contribuirá a expandirlos: al eliminar los líquenes mediante hidrolavado, la superficie queda irregular y más porosa (Figuras 15, 16, 17 y 18). A la vez, el agua a presión elimina los líquenes, pero además contribuye a dispersar los isidios o soredios, que comienzan a desarrollarse y colonizan nuevamente la superficie en períodos que van de seis meses a un año. Esto se ha notado en la Municipalidad de Olavarría y el Monumento a la Madre, en dicha ciudad.

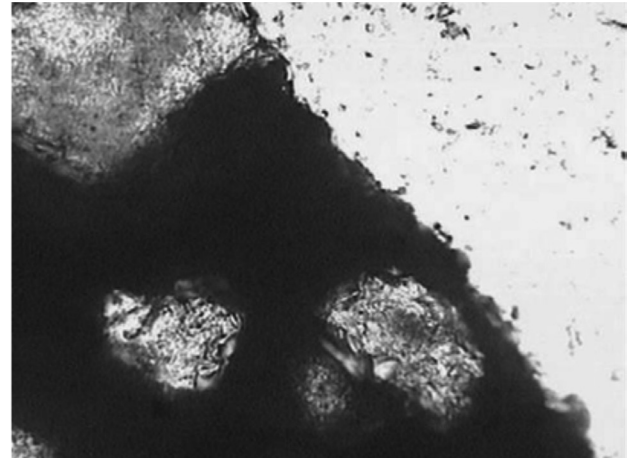
Figura 16: Imagen de microscopio de un corte delgado de material no colonizado, hidrolavado a 100 bar.

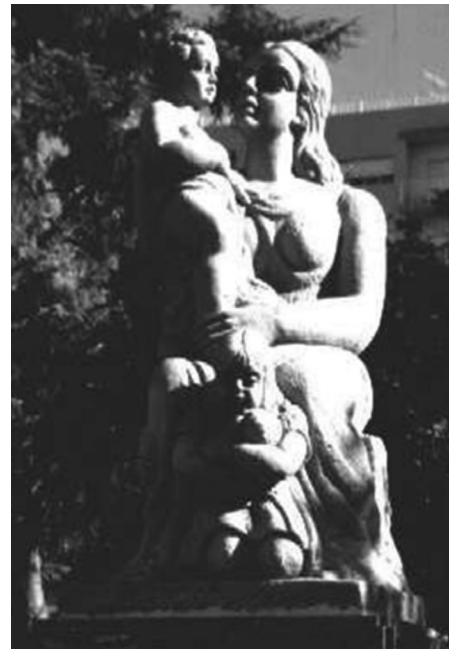
Figura 17: Monumento a la Madre, Olavarría, luego de la limpieza.

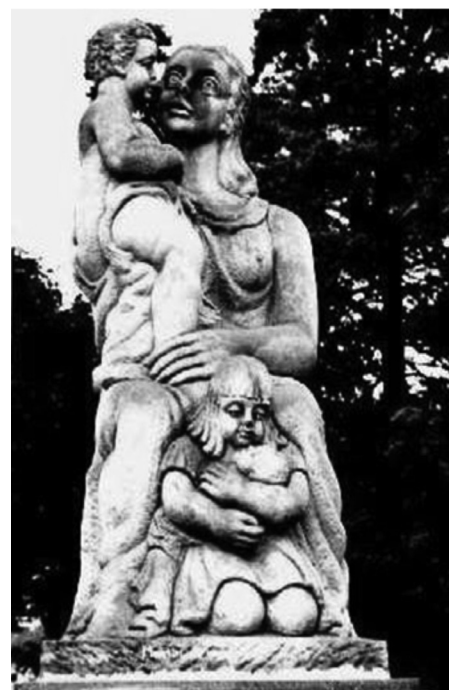
Figura 18: Monumento al año de la limpieza: se observan las manchas amarillas de las colonias de líquenes.

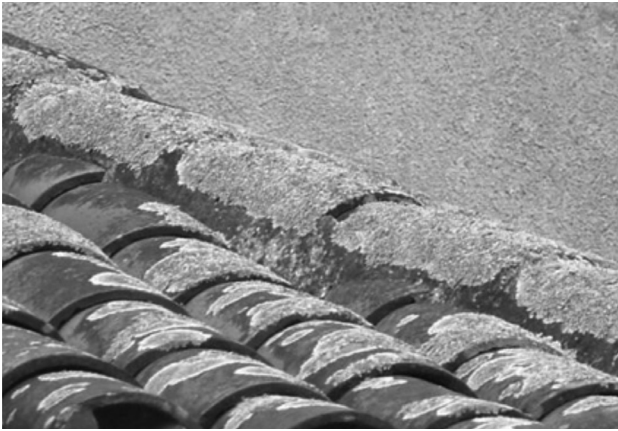
Figura 19: Techo de la iglesia de San José Obrero colonizado por *Xanthoparmelia microspermum*.

También se estudiaron extensas colonizaciones de líquenes en el palacio Municipal de Coronel Pringles y el techo de tejas de la iglesia San José Obrero de Berisso, prácticamente cubierto por un líquen folioso (*Xanthoparmelia microspermum*), cuyos ricines (estructuras a modo de raíces que se adhieren a la superficie) pueden también causar daño (Figuras 19 y 20).

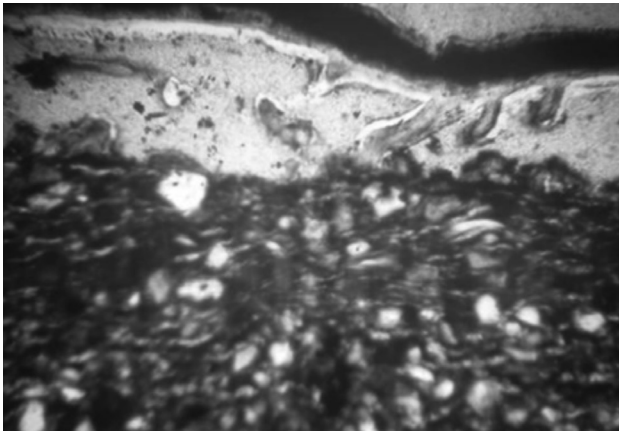
Figura 20: Imagen de una sección delgada de la teja colonizada por el líquen vista con el microscopio.

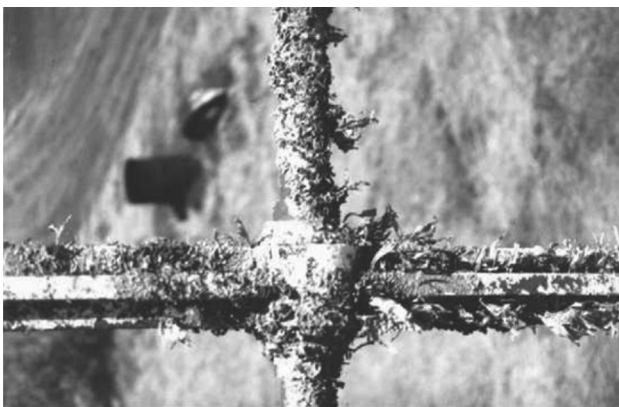
Figura 21: Líquenes sobre la baranda metálica del puente La Postrera sobre el río Salado.

Otra importante característica de los líquenes es su capacidad de colonizar diversos sustratos: durante los relevamientos realizados se los encontró en las barandas metálicas de un puente (Figura 21) e incluso otra especie creciendo sobre material asfáltico.

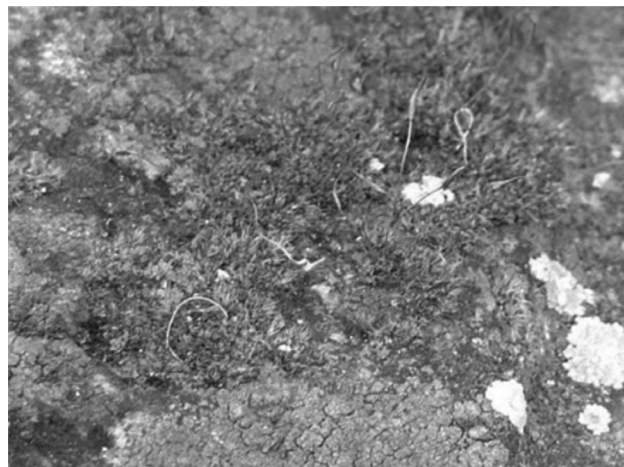
Figura 22: Musgo sobre la Catedral de La Plata

Colonizan lugares húmedos y así es que se los ha encontrado en muros de ladrillo en lugares sombreados y poco expuestos, como en la Catedral de La Plata o la iglesia de Santa Clara en Domselaar (Figura 22).

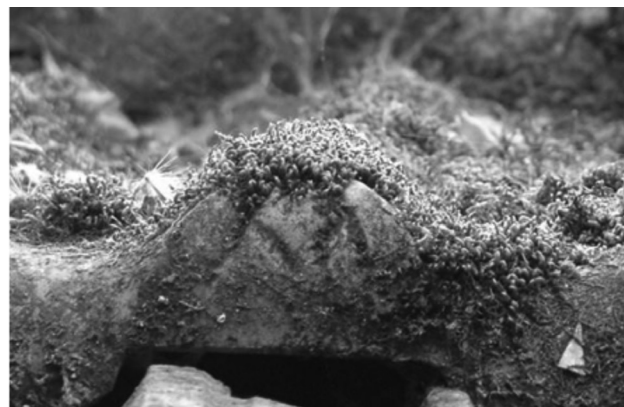
Figura 23: Musgos sobre la tejas del taller del pintor-poeta Alejandro Bustillo en Berazategui.

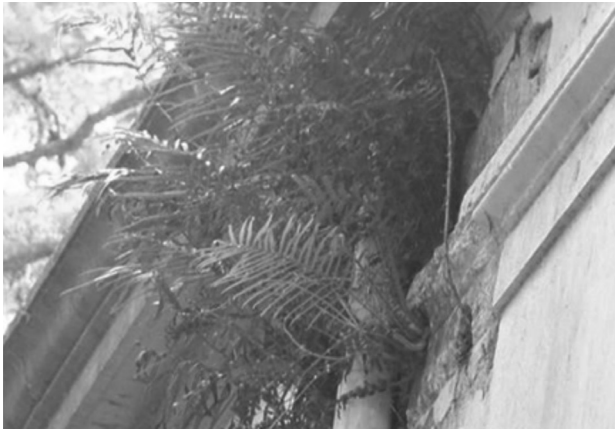
Figura 24: Helechos en la capilla de San Pedro, villa Garibaldi.

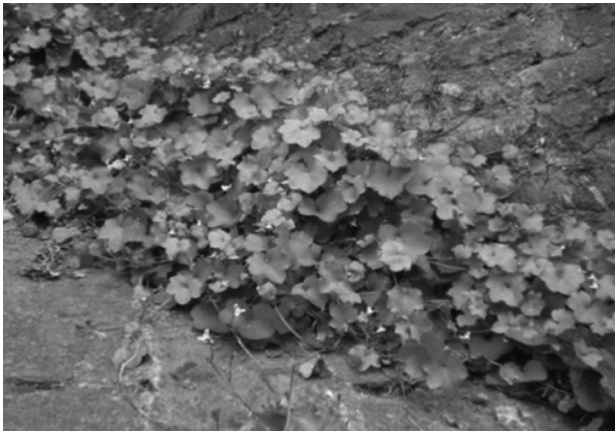
Figura 25: "Besitos porteños" (*Cymbalaria muralis*) en la Catedral de La Plata.

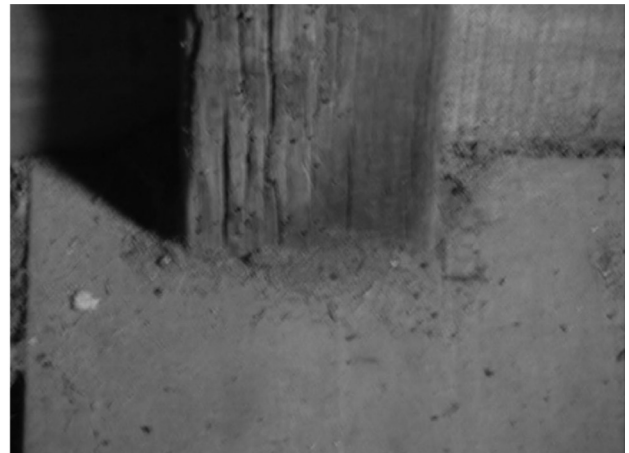
Figura 26: Madera afectada por carcoma, en el taller del poeta-pintor A. Bustillo, en Berazategui.

Hay otros insectos, como taladros y carcomas, que también dañan la madera y son corrientes en nuestra zona, habiéndose notado su presencia, por ejemplo, en el taller del pintor-poeta Alejandro Bustillo, en Berazategui.

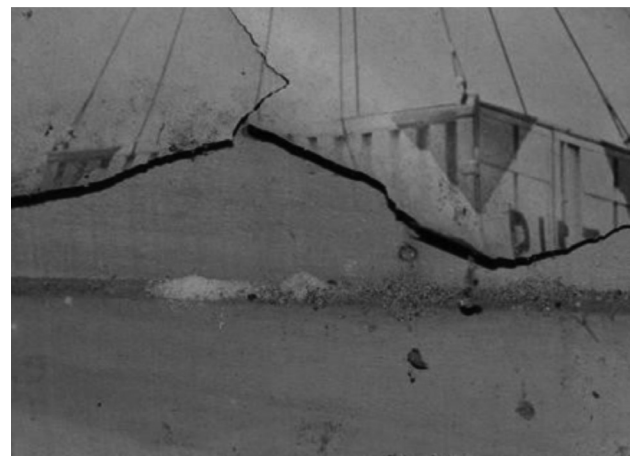
Figura 27: Papel y madera afectados por carcoma en el taller del poeta- pintor A. Bustillo, en Berazategui.

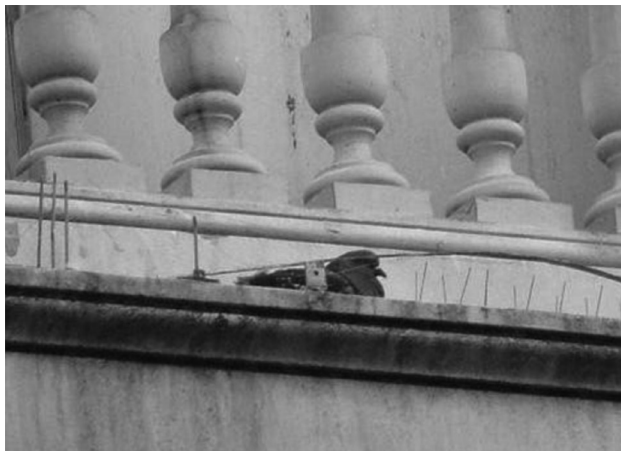
Figura 28: Paloma anidando entre la púas del alambre antipaloma, La Plata.

tenemos experiencia directa en el control de las mismas. No existe un método económico y eficaz: los alambres y redes antipaloma no logran un control total y las aves logran acomodarse e incluso anidar entre las púas (Figura 28 y 29).

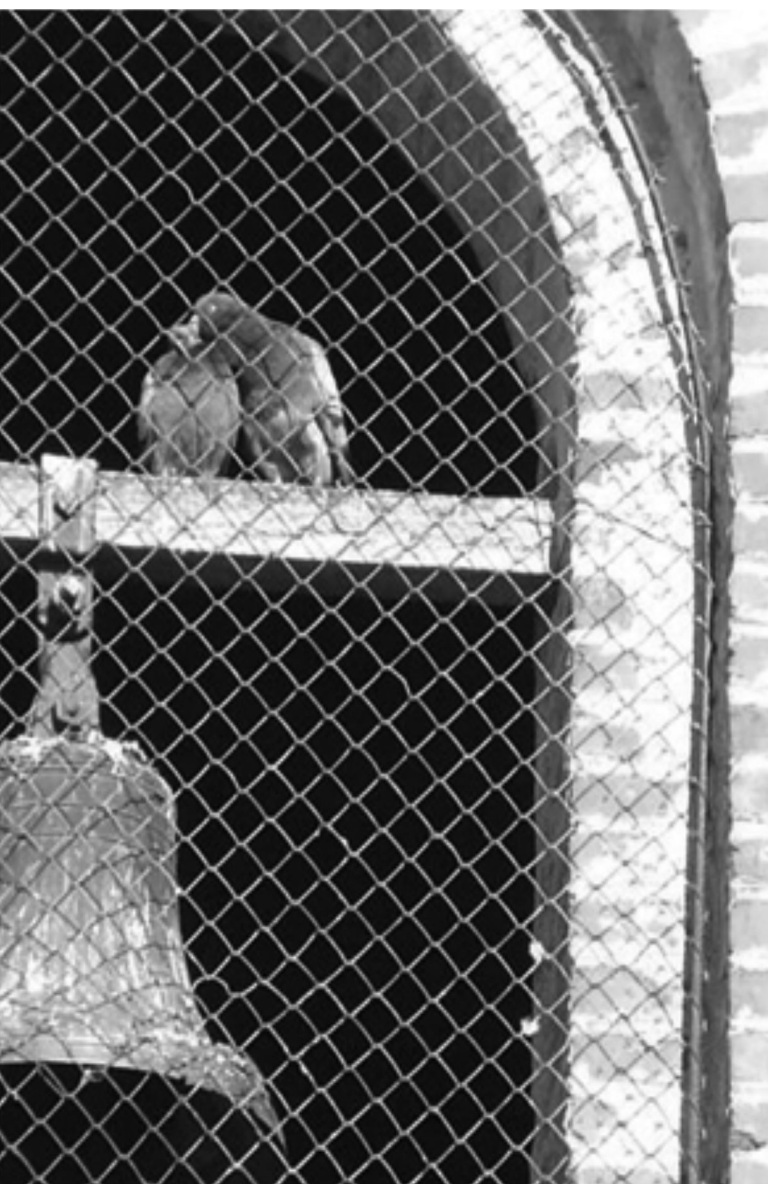
Figura 29: Palomas que burlaron la red antipaloma, Iglesia Santa Clara de Domselaar

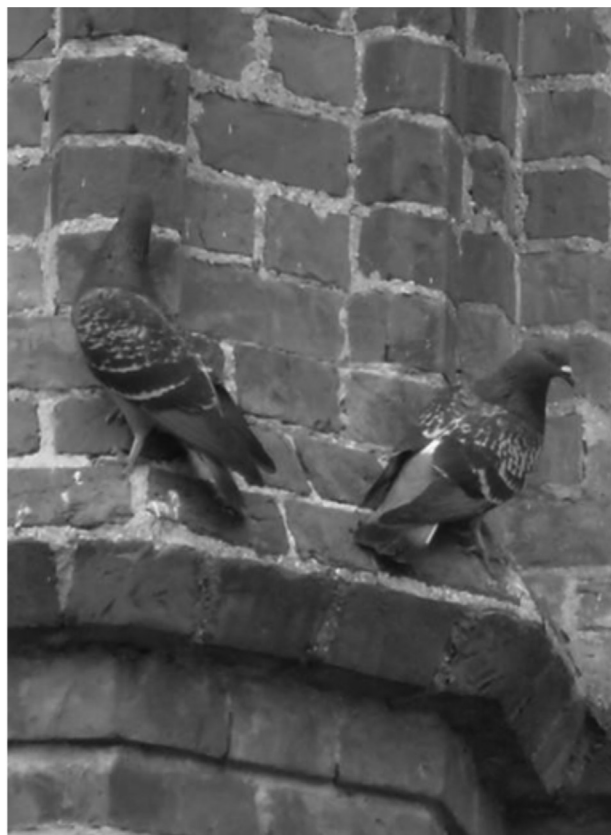
Figura 30: Palomas posadas en una cornisa empinada, en la Catedral de La Plata.

Hay una posible solución constructiva para las cornisas, ya que las palomas no pueden posarse en superficies con inclinación mayor de 60°, aunque se ha visto que no siempre es así, como sucede en la Catedral de La Plata (Figura 30).

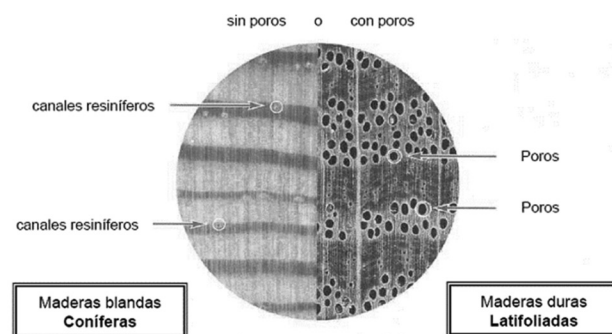
Figura 1. Estructura vista a lupa de maderas duras y blandas: se observa la gran diferencia anatómica de las mismas. Esta diferencia sirve para estimar su comportamiento en servicio.

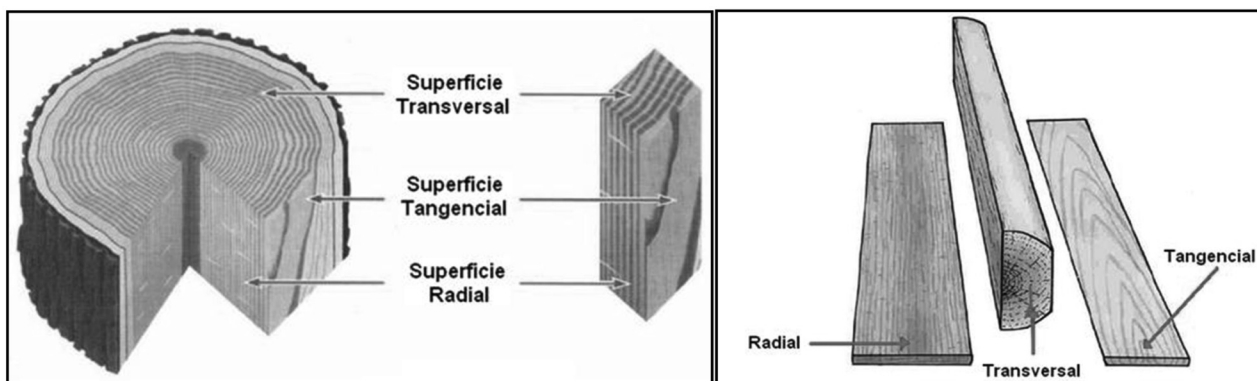
Figura 2. Planos anatómicos de corte: Por tratarse de un organismo heterogéneo constituido por células dispuestas y organizadas en diferentes direcciones es importante ubicar en que dirección se está trabajando o describiendo este material.

se mencionó, se debe tener especial atención en la dirección en la cual se realiza el ensayo con respecto a la dirección de las fibras; la tracción o la compresión presentan valores diferentes si se realizan en forma paralela o perpendicular a la dirección de las fibras. También es necesario, cuando se determinan estas propiedades, trabajar con valores característicos debido a la gran dispersión de los mismos que ocurre fundamentalmente debido a las características intrínsecas de la madera.

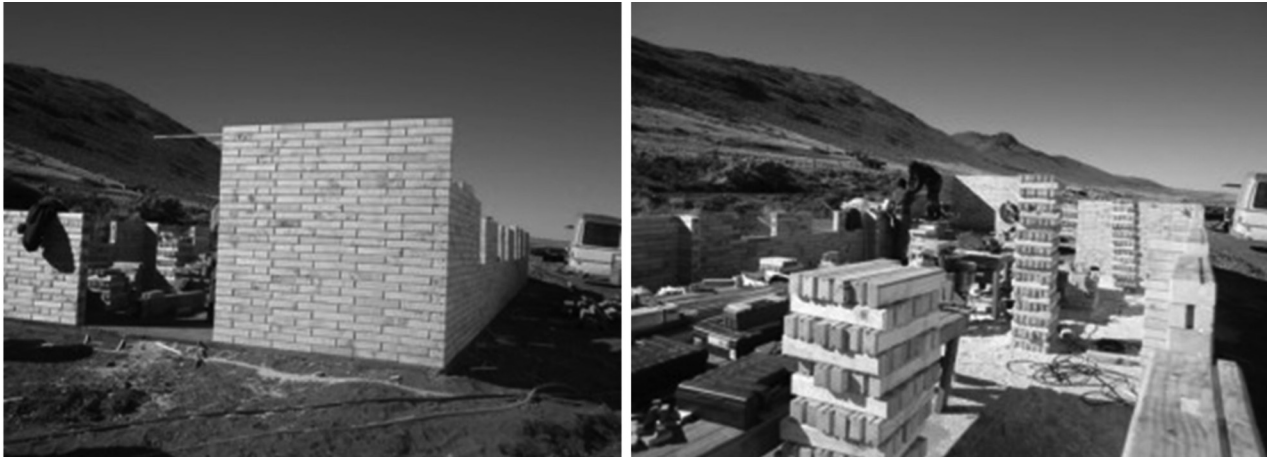
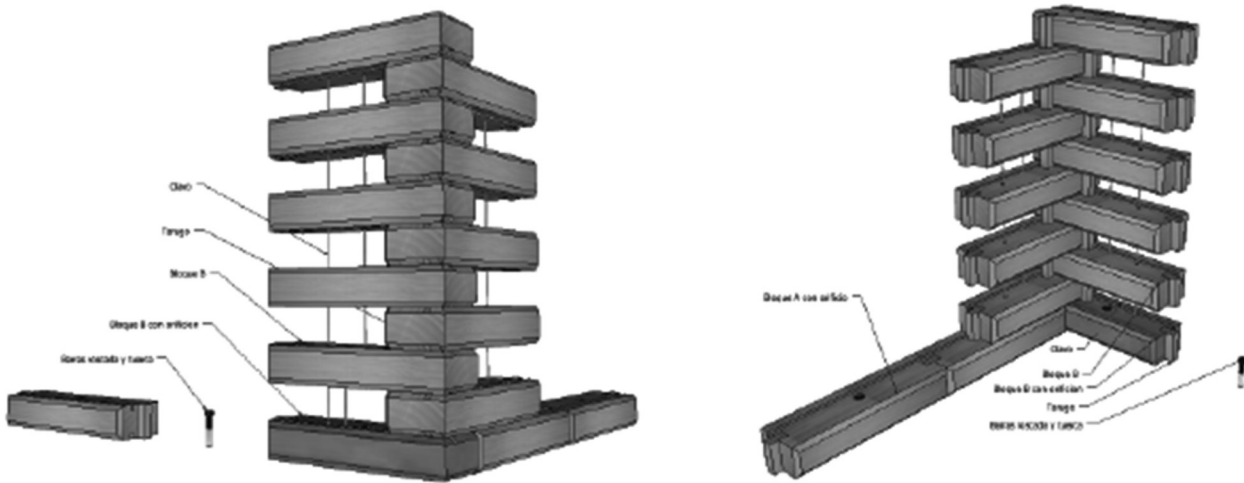
Figura 4. Tecnología de construcción con Bloques de madera encastrados (BME): los bloques o ladrillos se superponen unos a otros unidos a través de listones, tarugos de madera y clavos metálicos, lo que garantiza una perfecta vinculación formando un entramado de madera y metal que finalmente se transforma en las paredes de una vivienda.

La última tendencia en construcción de madera en nuestro país es la de ladrillos fabricados con este material [33-36]. El sistema permite la construcción de una vivienda con ladrillos de madera y se conoce como BME (Bloques de Madera Encastrados), Figura 4. En éste tipo de construcción los bloques o ladrillos se superponen unos a otros unidos a través de listones o tarugos de madera y clavos metálicos, lo que garantiza una perfecta vinculación formando un entramado de madera y metal que finalmente se transforma en las paredes de la vivienda. Posteriormente, la madera es protegida con sellador de juntas elásticas asegurando la ausencia de filtraciones de aire o agua.

Estos bloques son fabricados con madera de forestaciones de pino ponderosa en la Patagonia argentina; las principales ventajas que presenta su utilización son la rápida construcción, la resistencia en paredes portantes y no portantes, la disminución en las cargas de la edificación, no utiliza agua por lo que se obtiene una construcción con menor carga de humedad, ahorra tiempos en la construcción ya que no hay que esperar el fraguado de los materiales, reduce sustancialmente la generación de desperdicios en obra, reduce el esfuerzo físico de los obreros y por lo tanto las horas hombre, entre otros. Además, otorga beneficiosas cualidades a las edificaciones como la obtención de muros robustos, térmicos, acústicos, antisísmico, estéticos por las vetas naturales de la madera, no condensa la humedad, durables y son de fácil mantenimiento (por ejemplo barnizado).

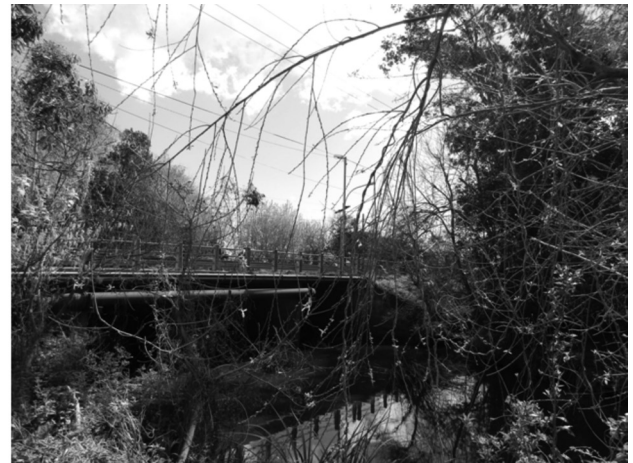
Figura 1: Puente sobre el arroyo Doña Flora.

Punta Lara: es un balneario popular del Partido de Ensenada, ubicado a orillas del Río de La Plata y a 10 km de La Plata, capital de la Provincia. En 1941, para dar impulso al turismo, se desarrolla el centro cívico con la escuela, la comisaría, la iglesia Stella Maris y se construye la sede balnearia del Jockey Club La Plata, que además de la pileta y demás instalaciones deportivas, cuenta con un espigón de pesca [4]. Todos estos desarrollos y el posterior crecimiento de la población requirieron la construcción del camino costanero “Almirante Brown”, que cruza los arroyos y canales antes citados y que, debido a las frecuentes crecidas y temporales, está protegido por muros de defensa (Figuras 1 a 8).

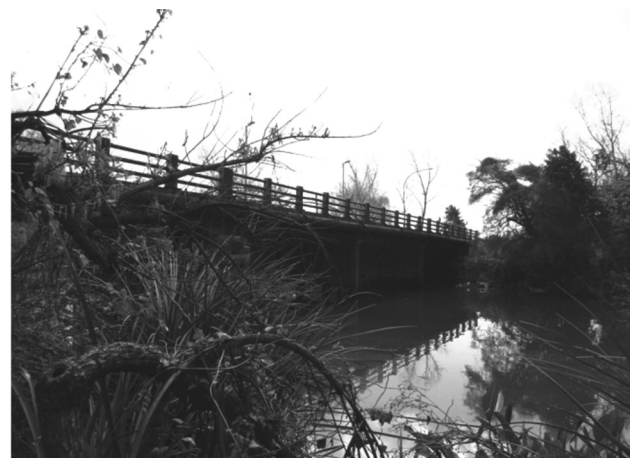
Figura 2: Puente sobre el canal del arroyo El Gato.

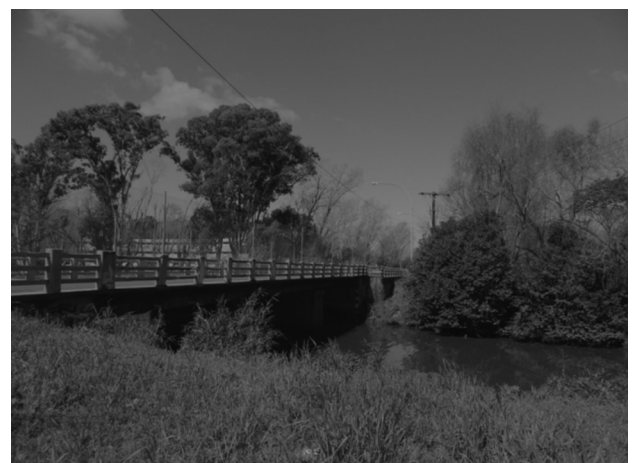
Figura 3: Puente sobre el canal del Arroyo Rodríguez

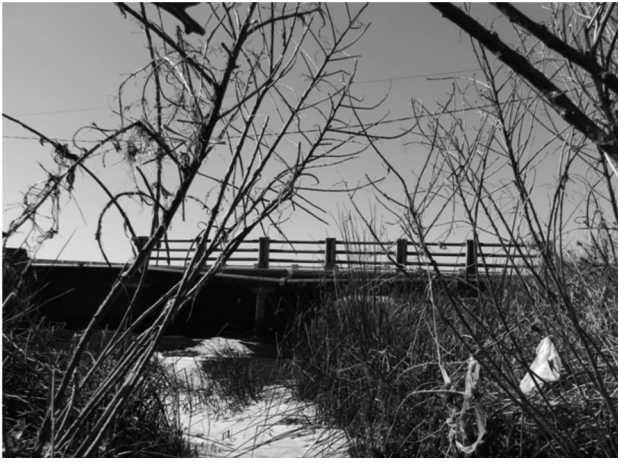
Figura 4: Puente sobre el Arroyo Miguelín

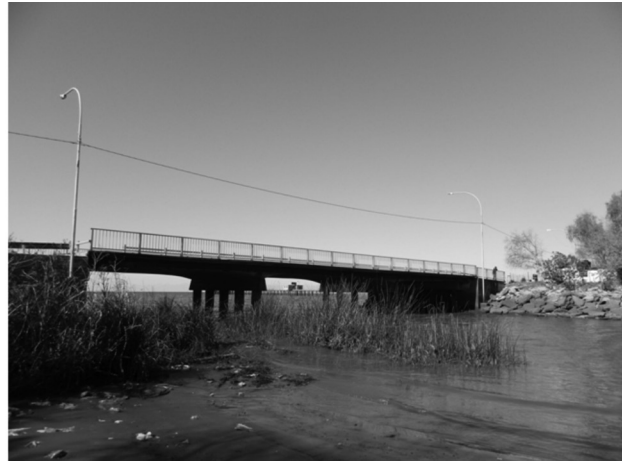
Figura 5: Puente sobre canal del Arroyo Villa Elisa (Boca Cerrada).

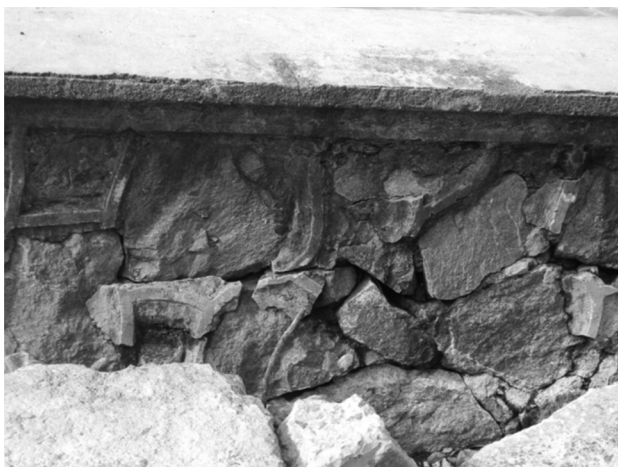
Figura 6: Muralla de defensa (Boca Cerrada).

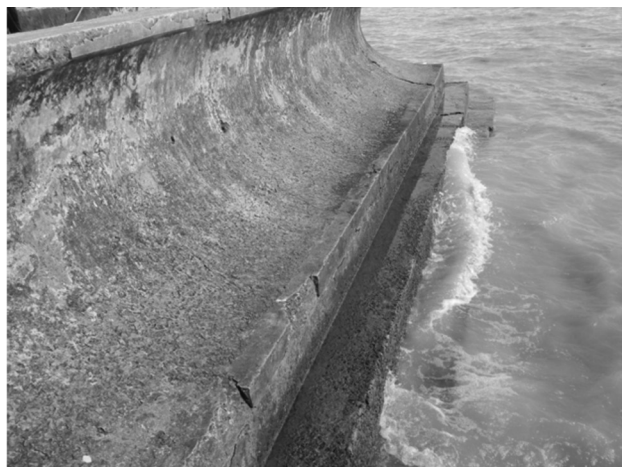
Figura 7: Muralla de defensa sobre la Av. Costanera.

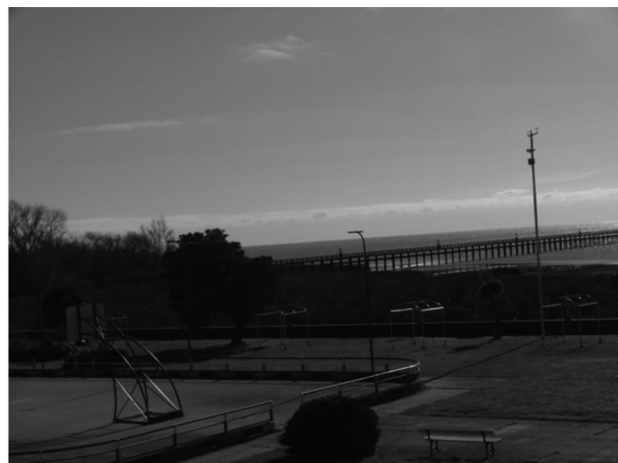
Figura 8: Espigón del Club Universitario (Ex Jockey Club).

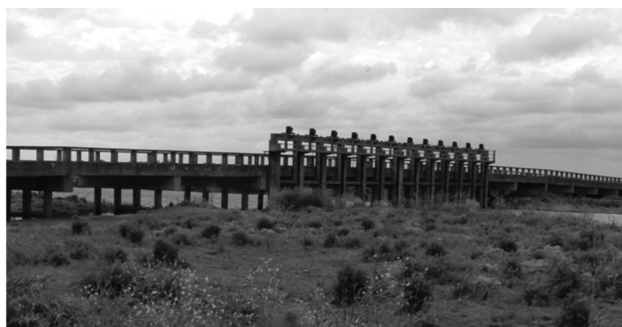
Figura 9: Puente esclusa sobre Canal 1 (Tordillo)

La otra construcción objeto de estudio es el puente- esclusa del canal 1, en la zona rural de Tordillo, que forma parte de un camino vecinal, y que cumple además la función de esclusa reguladora (Figura 9 ).

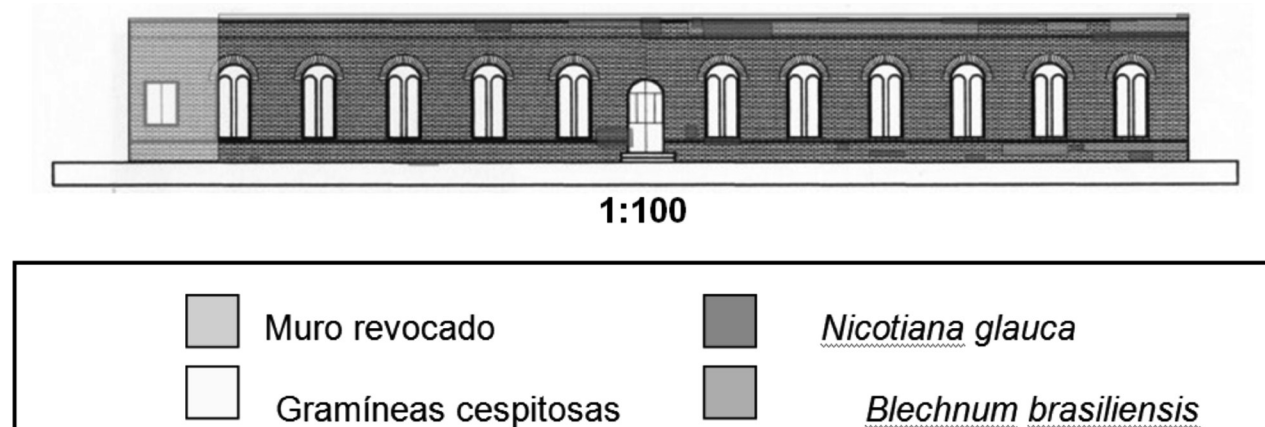
Zonificación de especies existentes en el convento de San Francisco

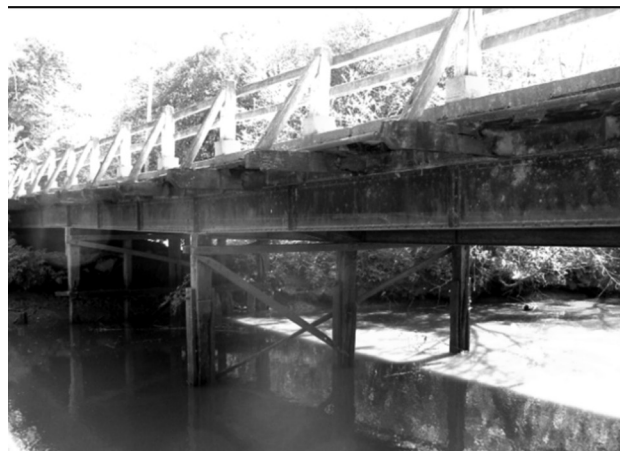
Figura 3: Vista del puente

Está construido con estructura mixta de acero y madera de 36,5 m de long. x 6,3 metros de ancho, y columnas externas de 35 x 35 cm e internas de 25 x 25, separadas por aprox. 8,5 metros entre sí, salvando el arroyo de 18,40 m de ancho. Debido a las condiciones del ambiente, se vio afectado por pudriciones que llevaron a improvisar un refuerzo con postes de madera de madera a ambos lados de la columna para sostenerla. Existe un problema de seguridad vial, ya que el paso se limita a vehículos con peso menor a 2 toneladas, y aunque el tránsito es muy escaso, esto afecta a los habitantes del pueblo, porque el puente comunica con la escuela y la calle continúa con una ruta vecinal que pasa por la zona de granjas.

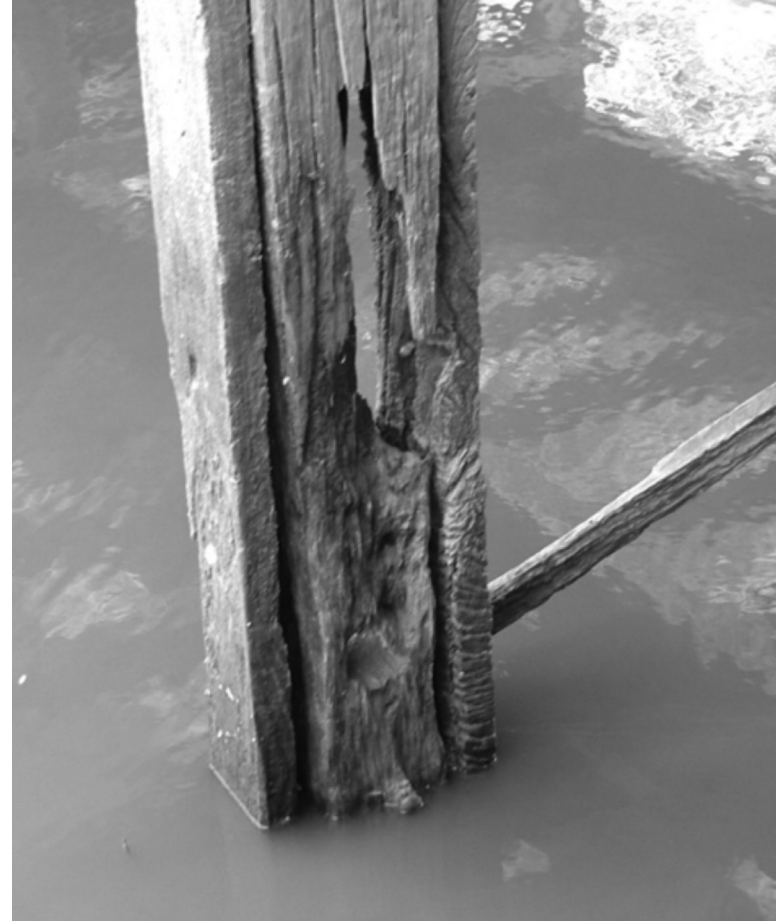
Figura 6: Estado de las columnas de madera.

Los elementos metálicos se encuentran en muy buenas condiciones, no observándose procesos de corrosión, mientras que los elementos de madera se encuentran seriamente afectados, por lo cual el puente tiene actualmente reducida su capacidad de carga.

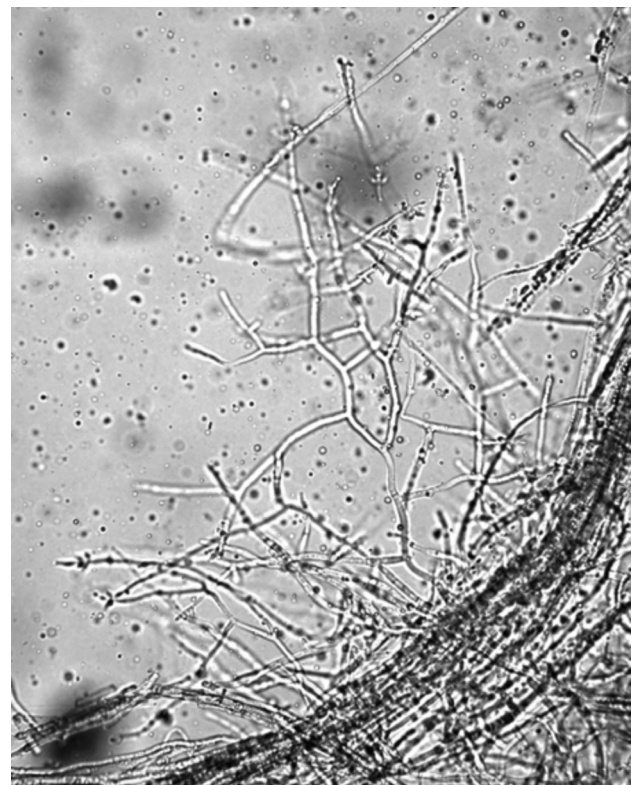
Figura 7: Hifas de *Trichoderma sp.*

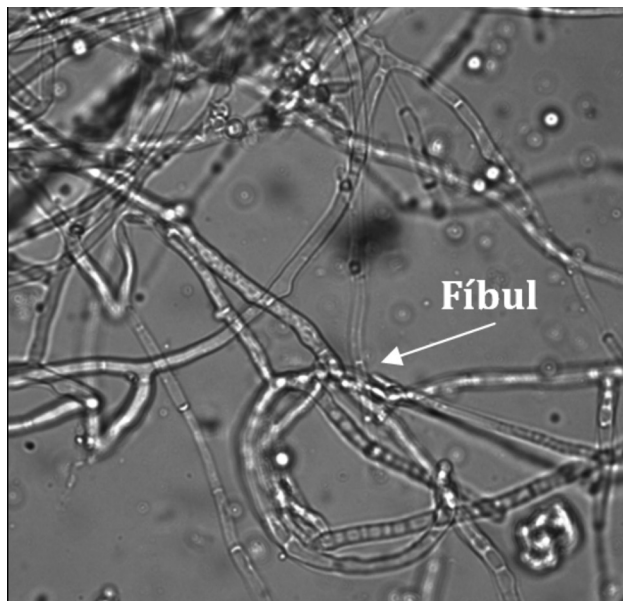
que lo componen están conectadas por fibulas, un canal lateral entre una célula y otra. Esto es una característica de algunos hongos del grupo de los *Basidiomycota*, aunque no se puede identificar la especie debido a que no formaron estructuras reproductivas (Cuerpos fructíferos), pero es muy posible que pertenezca al orden *Polyporales* o al orden *Ganodermatales* (comúnmente conocidos como hongos en repisa). Se trata de una especie celulolítica (que degrada celulosa), ya que provoca pudrición parda. Estos hongos muy posiblemente se desarrollaron a partir de esporas transportadas por el viento.

Figura 8: Hifa (filamento) con fibula.

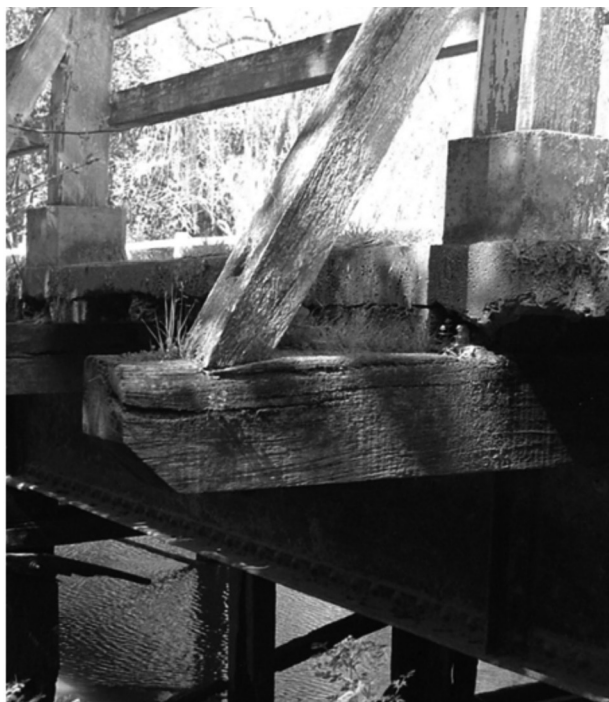
Figura 9: Gramíneas creciendo sobre los travesaños.

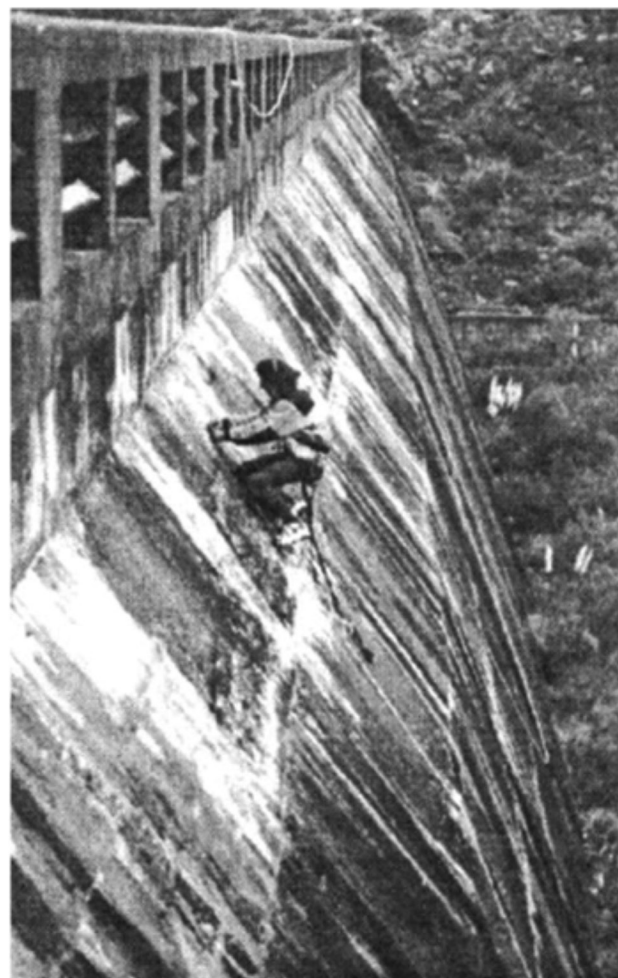
Figura 1: Dique de Tandil. Vista general

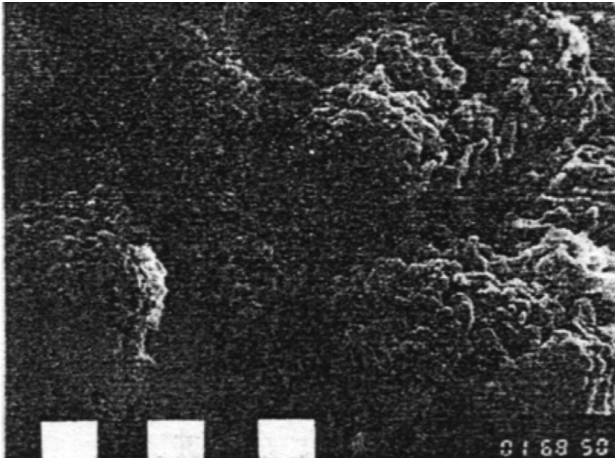
Figura 2: *Xanthoplaca austroctrina*: fotomicrografía MEB de soledios.

Se realizaron estudios sobre *Xanthoplaca austrocitrina*, la especie más difundida, característica por su talo amarillo que se deshace en soledios (estructuras para la reproducción conjunta del líquen), capaces de colonizar diversos sustratos (Figuras 2 y 3) y se analizaron muestras de diversos lugares, urbanos, suburbanos y rurales [5,7]. También se observaron muestras de *Lecanora albescens* (Figura 4), otra especie frecuente, con talo poco desarrollado y apotecios (estructuras donde se generan las esporas) agrupados [7].

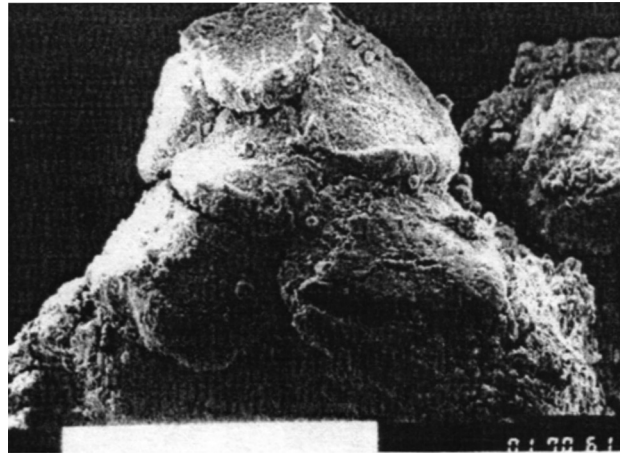
Figura 4: *Lecanora albescens*: detalle de un grupo de apotecios.

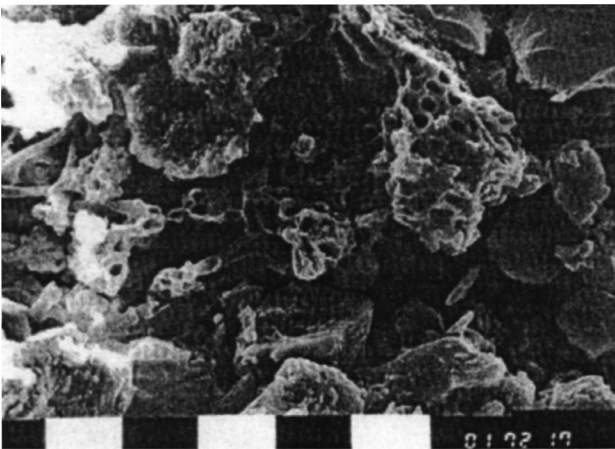
Figura 3: *X. austroctrina*. Detalle del hormigón atacado.

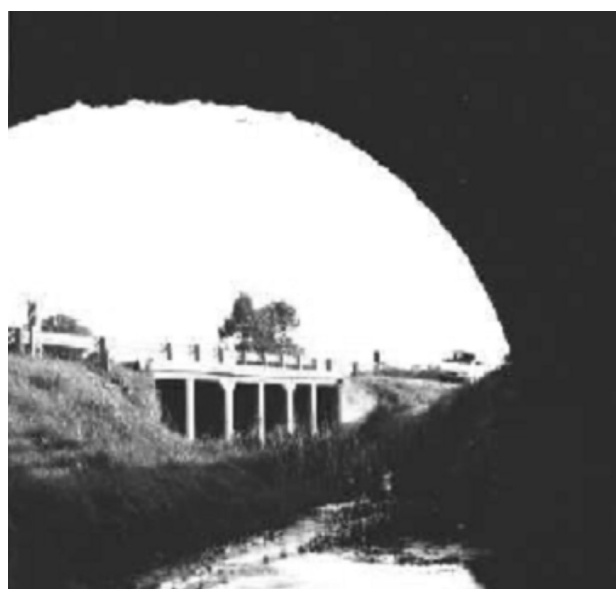
Figura 5: Puente sobre Ruta 205. Partido de Lobos.

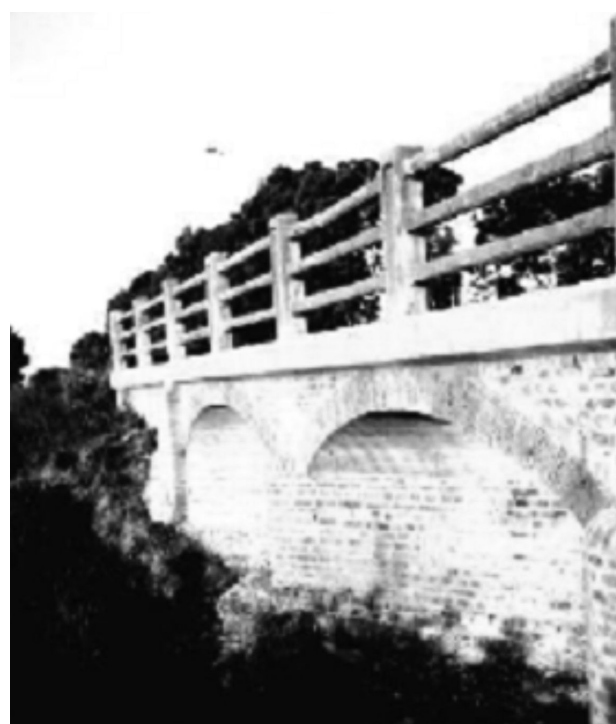
Figura 6: Puente sobre Ruta 205. Partido de Lobos.
