Anales LEMIT. Serie III, Año 3 - N°7

**DETERIORO BIOLÓGICO DE  
MATERIALES Y TÉCNICAS  
PARA SU LIMPIEZA  
Y PRESERVACIÓN**

DETERIORO BIOLÓGICO DE MATERIALES Y TÉCNICAS PARA SU LIMPIEZA Y PRESERVACIÓN / Vilma Rosato ; Fabian Iloro ; Luis P. Traversa ; editado por Vilma Rosato. - 1a ed ilustrada. - La Plata : Laboratorio de Entrenamiento Multidisciplinario para la Investigación Tecnológica - LEMIT, 2016.

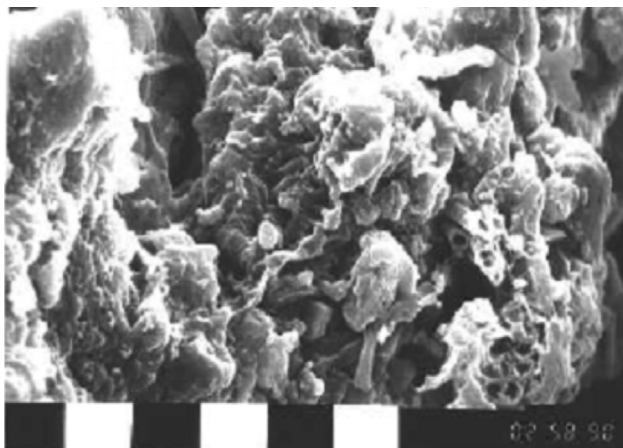
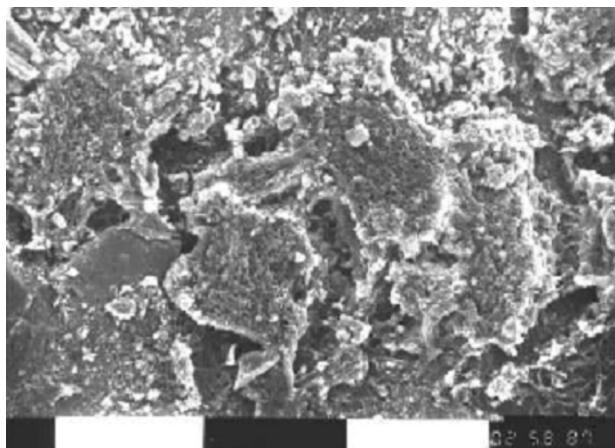
Figuras 7 y 8: Imágenes obtenidas con MEB, Mostrando el daño causado por el líquen *Staurothele frustulenta*

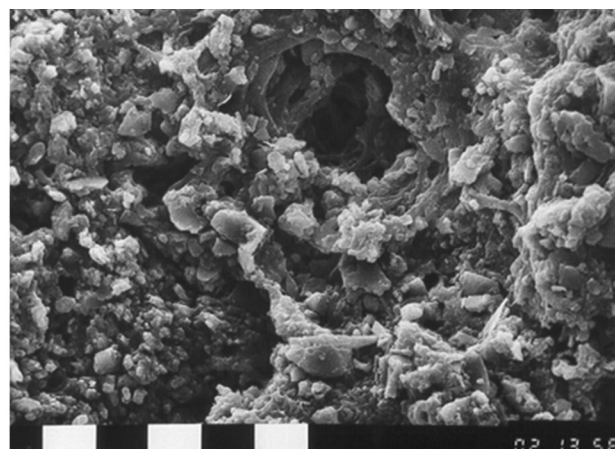
Figura 10: Granito atacado por *Lecanora albescens* (macerado) (MEB, X 1200).

Como resultado, se observó que la roca atacada por *Lecanora albescens* tiene marcas superficiales dispuestas en forma de red que refleja la disposición de las hifas (filamentos fúngicos) (Figura 10).

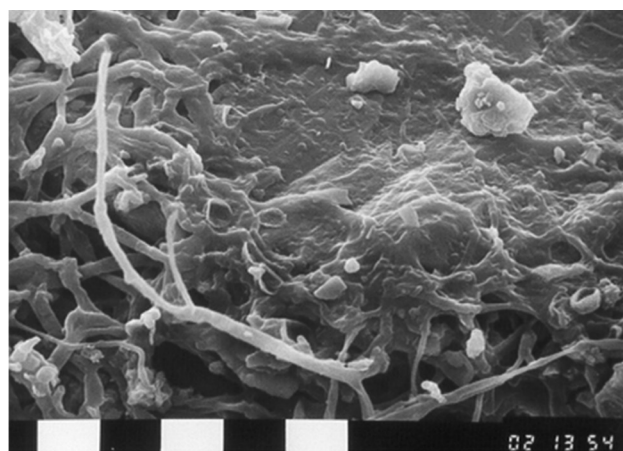
Figura 9: Granito no colonizado por líquenes. (MEB, x 1000).

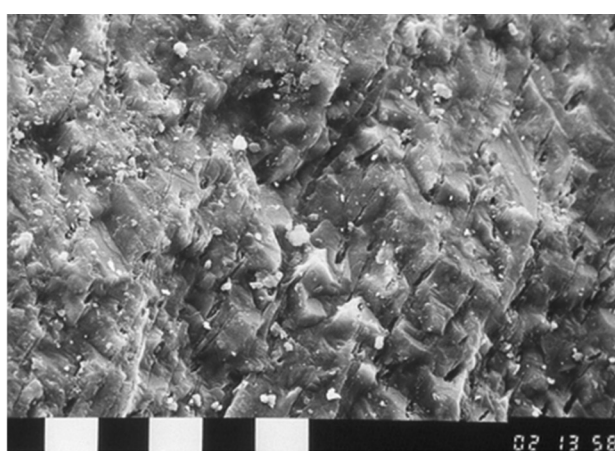
Figura 11: Granito atacado por *Xanthoplaca austrocitrina*. (MEB, X 1200).

Por otra parte, *Xanthoplaca austrocitrina* penetra la roca, de modo que la muestra macerada tiene un estrato de aspecto esponjoso en la superficie (Figura 11). Hay una red muy densa de canales de perforación, de modo que

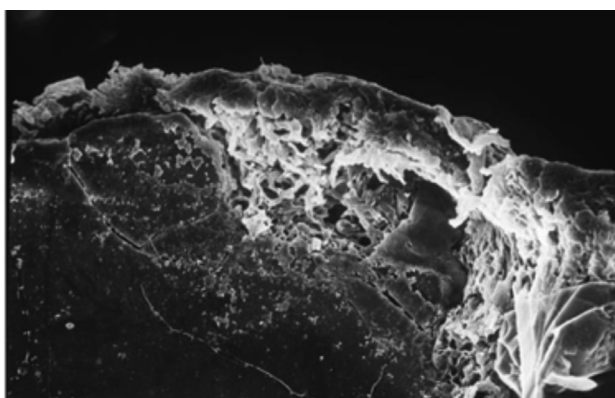
Figura 12: Fotomicrografía en MEB de una areola de *Caloplaca felipponei*.

Las observaciones con MEB confirmaron que las hifas de *C. felipponei* penetran el sustrato (Fig. 12). A pesar de la dureza de la cuarcita, el micobionte es capaz de formar canales de perforación (Figura 13). Los macerados permiten observar estos canales como perforaciones y huecos en la roca atacada (Fig. 14).

Al tomar medidas con la escala de las imágenes MEB, se halló que las hifas pueden penetrar hasta 70 µm, adhiriéndose al sustrato por la parte central de las aréolas, inmersa una cavidad de 80-85 µm de profundidad (Figura 12) mientras los canales de perforación alcanzan diámetros entre 5,5 a 11 µm (Figura 14).

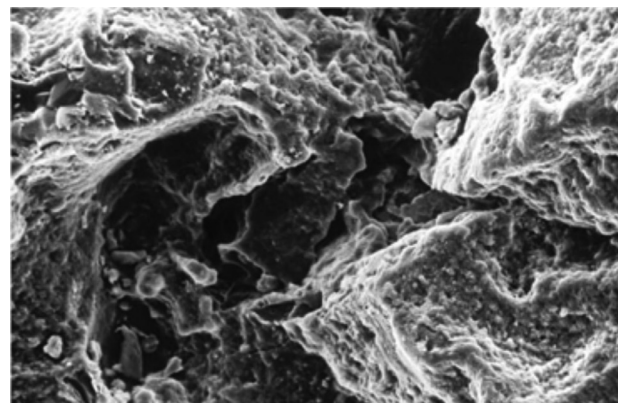
Figura 13: Arenisca no atacada por el líquen.

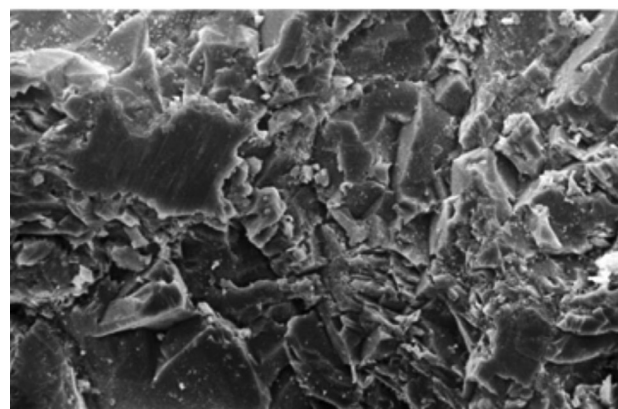
Figura 14: Muestra macerada de una roca atacada por *Caloplaca felipponei*. Notar las perforaciones. Escalas: 12= 100 µm; 13,14 = 10 µm.

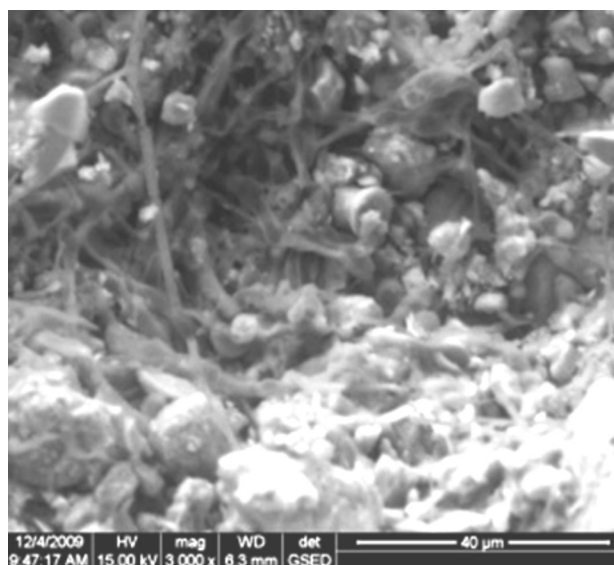
Figura 17: *Acarospora lorentzii*: se observan las hifas penetrando la roca.

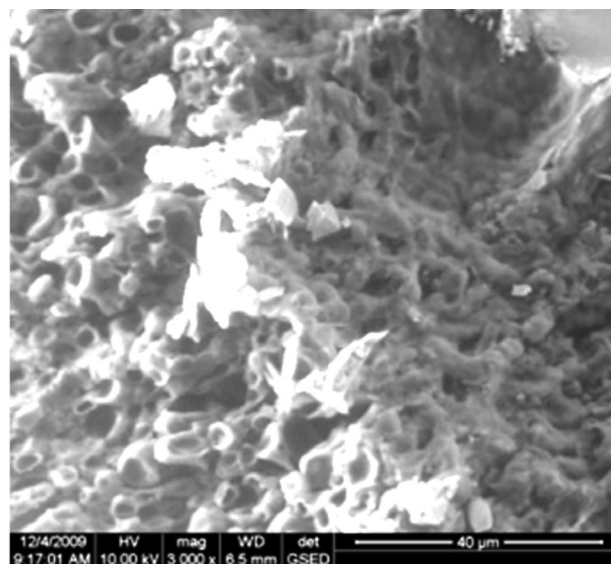
Figura 18: *Caloplaca cinnabarina*: hifas penetrando la roca.

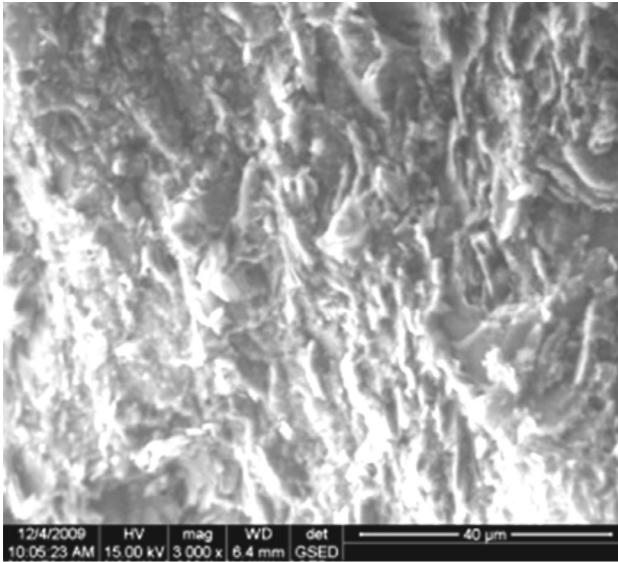
Figura 19: *Carbonea montevidensis*: superficie de la roca afectada.

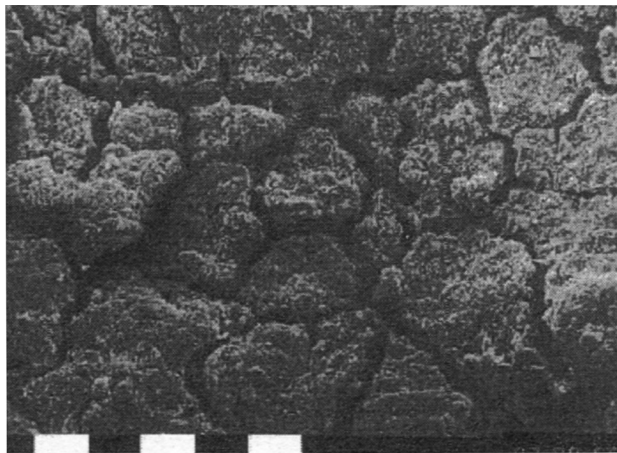
Figura 20: *Catillaria chalybaeoides*. Fotomicrografía MEB

el índice promedio de vacíos es 0.17 y la resistencia promedio 53,83 MPa. La roca de Balcarce está compuesta por cuarzo y plagioclasa mientras las rocas de Tandil contienen principalmente cuarzo y feldespato ferroaluminicos y las esculturas del Calvario se realizaron con arenisca cuarcítica de Barker, con peso específico de 2,2 y porosidad de 4,15% . En los estudios realizados con MEBA se observó que estas especies afectan sólo la parte más superficial de la roca (Figura 16), pero igualmente causan “micropitting” (perforaciones de 1 a 5 µm) debidas a la acción mecánica de las hifas al adquirir turgencia cuando absorben agua y luego disminuir de tamaño al desecarse (Figuras 17 y 18). En el caso de *Carbonea*, se notan irregularidades que se atribuyen a la acción de los ácidos orgánicos (Figura 19). En cuanto a *Catillaria chalybaeoides* se comprobó que produce sobre todo “micropitting” por la formación de canales de perforación y, en menor medida, marcas de desgaste. Sin embargo, el daño es muy superficial, afectando una interfase de entre 5 y 10µm (Figuras 20, 21 y 22) y no hay evidencia de alteración de la composición de la roca. (Tabla 5).

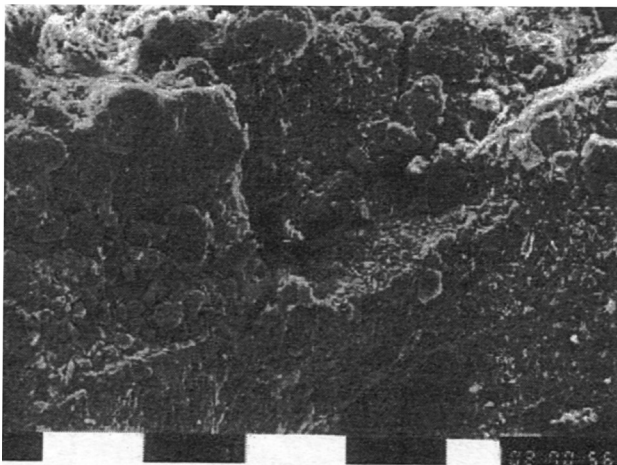
Figura 21: *Catillaria chalybaeoides*: interfase entre el líquen y la roca.

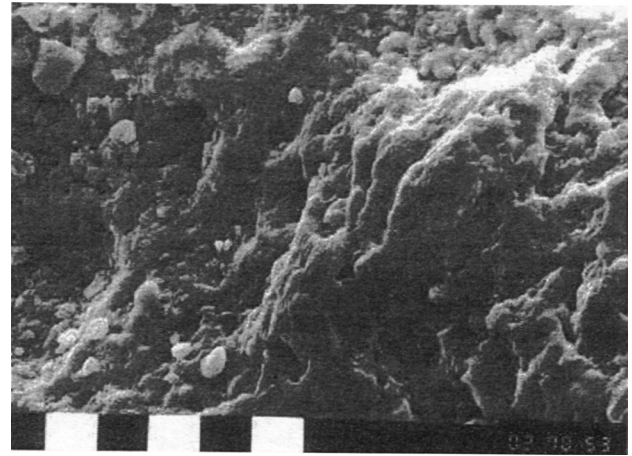
Figura 22: Aspecto de la roca atacada por *Catillaria chalybaeoides*. Notar las perforaciones y marcas.

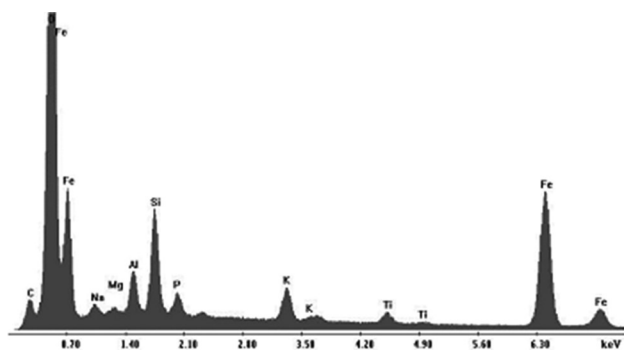
Figura 1: Composición elemental semi-cuantitativa de la pintura antióxido obtenida mediante EDAX.

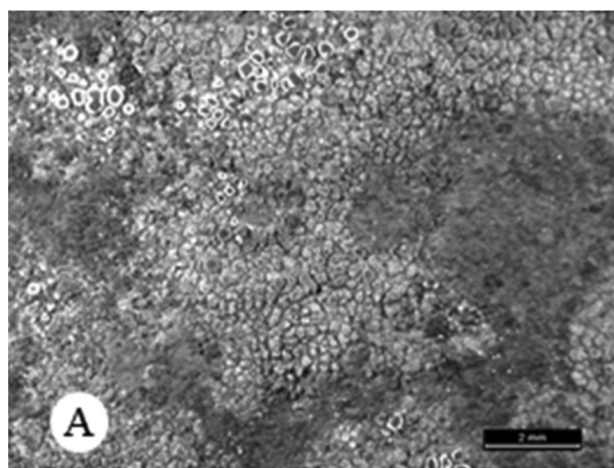
Figura 2: Líquenes sobre metal.

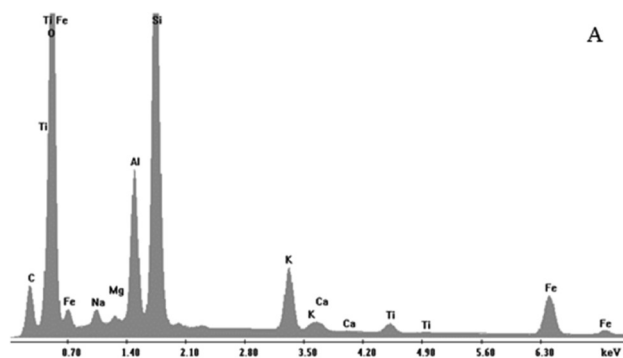
Figura 3: Analisis semicuantitativo obtenido por EDAX

El área de contacto entre el talo de *C. cinnabarina* y la superficie fue observado con MEB: en esta área se encontraron fracturas en la pintura que rodeaba el talo., y además se pudieron observar pequeñas piezas angulares atrapadas entre el talo del líquen. El análisis de EDAX mostro que estas estructuras corresponden a pequeñas piezas de la pintura (Figura 3).

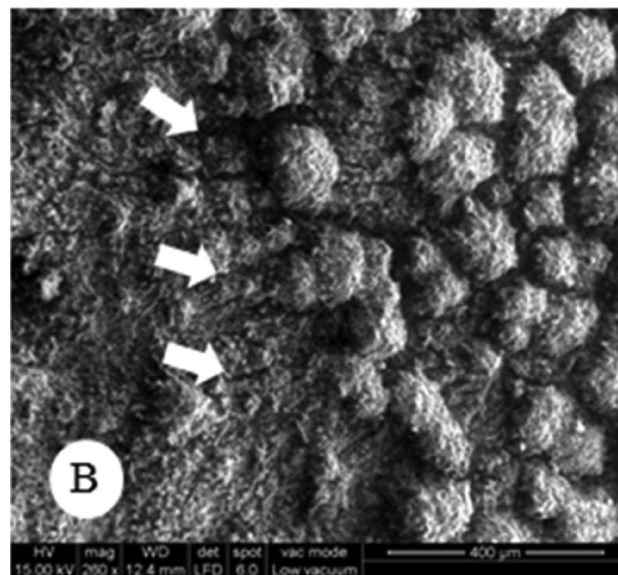
Figura 3: Capa de pintura fracturada alrededor del talo de *C. cinnabarina*

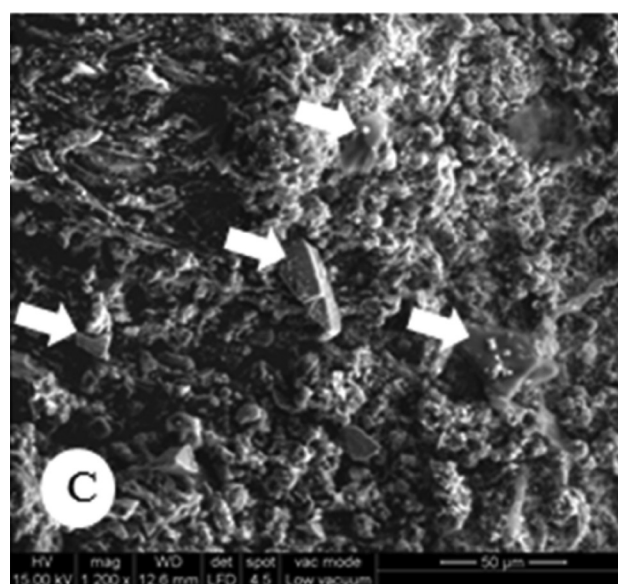
Figura 3: Piezas de pintura atrapadas por el talo de *C. cinnabarina*

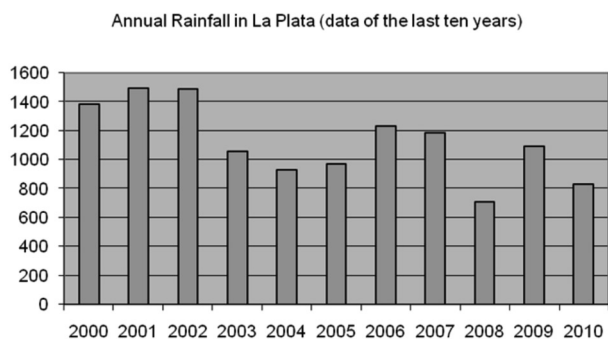
Figura 3: Precipitaciones durante los últimos 10 años (2010 sólo hasta julio).

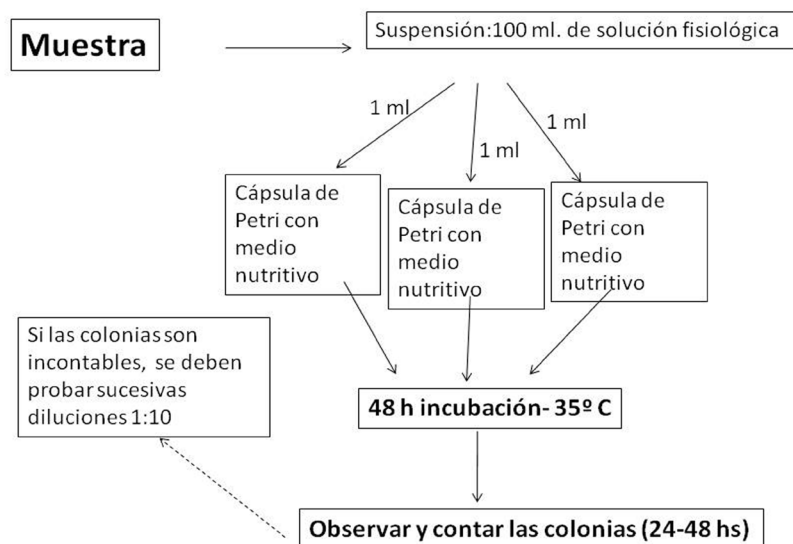
Figura 4: Esquema del ensayo cuantitativo.

Para medir la cantidad de UFC (Unidades Formadoras de Colonia), se usó una modificación del método del número más probable (Figura 4): un cuadrado de 10 x 10 cm se raspó cuidadosamente, quitando el biofilme que se recolectó en cápsulas de Petri estériles. Entonces, las muestras se etiquetaron inmediatamente y llevadas al laboratorio.

Las muestras se colocaron en recipientes estériles y suspendidas en 100 ml de solución fisiológica. El medio de agar-nutriente derretido se volcó en tres cápsulas de Petri estériles y se dejó enfriar. Antes de que el agar se gelificara, se volcó 1 ml de la suspensión en cada cápsula de Petri. Los cultivos se incubaron a 35 °C y las colonias resultantes se observaron y contaron a las 24 y 48 horas. En este caso, no se usaron nuevas diluciones, porque las pruebas preliminares mostraron que el número de colonias era adecuado y el número de UFC se podía estimar directamente usando la suspensión original.

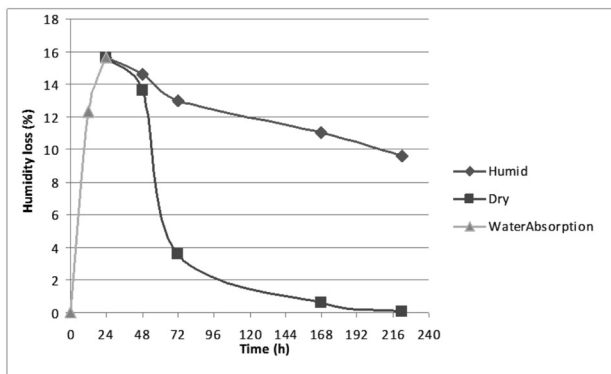
Figura 5: Pérdida de agua de los ladrillos en diferentes ambientes de humedad relativa.

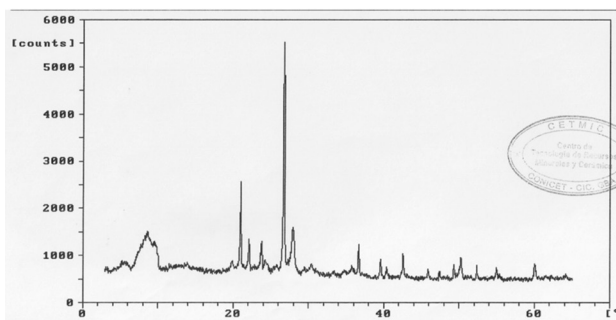
Figura 6: Difractograma de la muestra de ladrillo.

Las observaciones con MEB (Figura 7) y microanálisis EDE (Figura 8) confirman los resultados obtenidos por DRX.

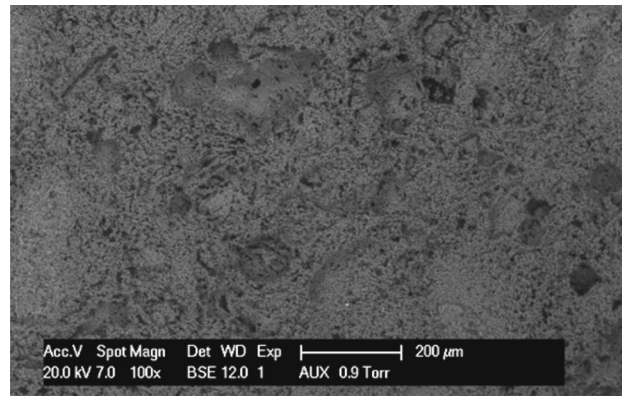
Figura 7: Imagen obtenida con MEB.

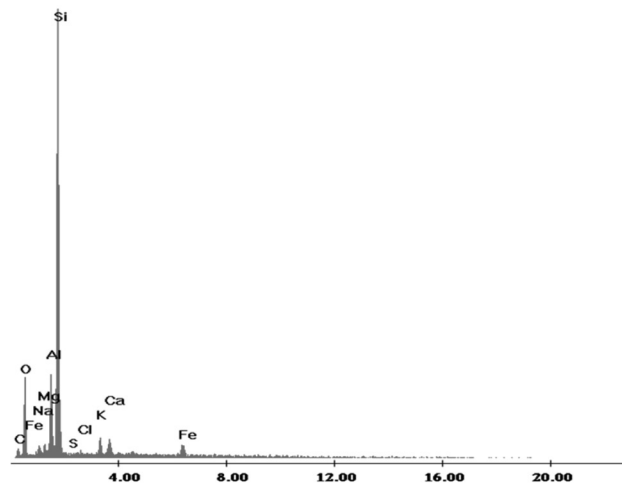
Figura 8: Espectrograma EDS de la muestra de ladrillo.

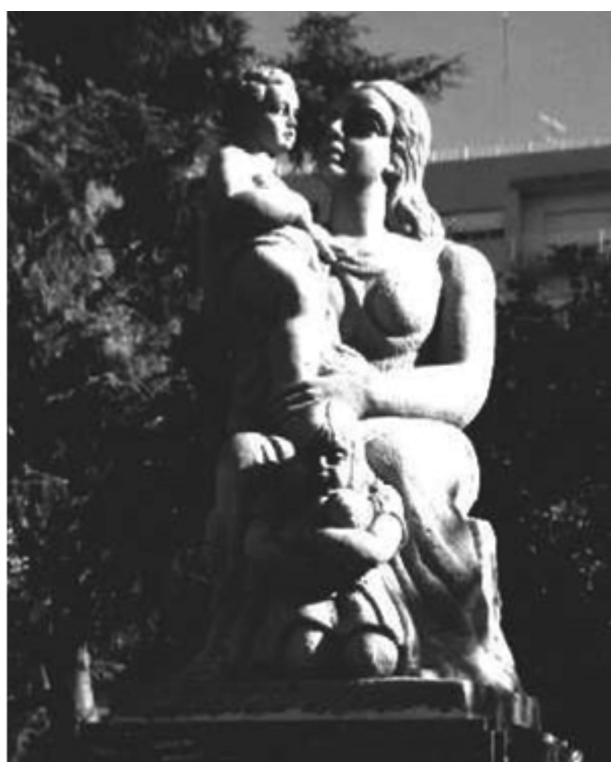
Figura 1: Monumento a la Madre, Olavarría, luego de la limpieza.

Localidad	Monumento	Material	Fecha de limpieza	Presencia de líquenes
Cnel Pringles	Palacio Municipal	Cementíceo	Circa/1996	Noviembre/1999
Olavarría	Palacio Municipal	Cementíceo	Marzo?/2000	Octubre/2001
	Monumento a la Madre	Arenisca	Marzo?/2000 (Figura 1)	Octubre/2001 (Figura 2)
La Plata	Observatorio	Carrara	Agosto/2001	Noviembre/2001

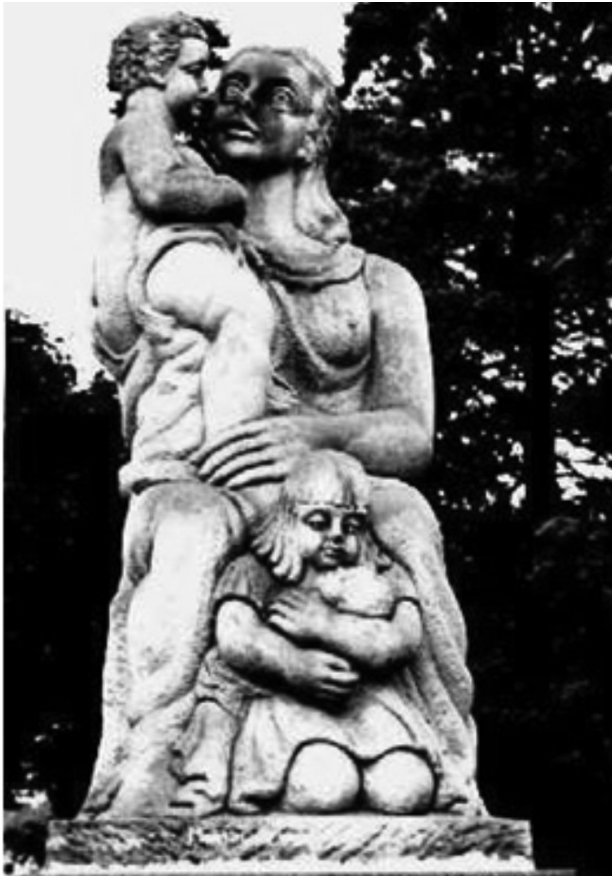
Figura 2: Monumento al año de la limpieza: se observan las manchas amarillas de las colonias de líquenes.

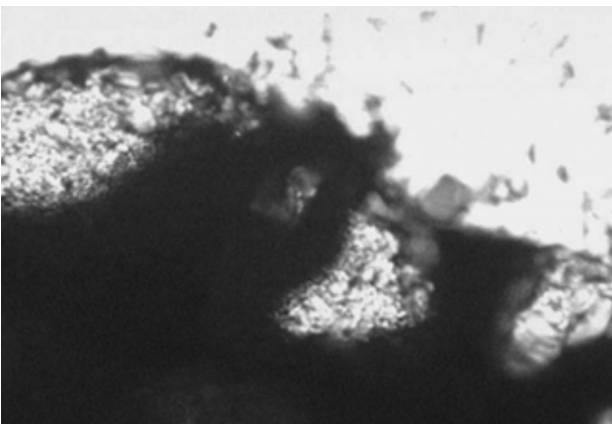
Figura 3: Material colonizado hidrolavado a 80 bar.

En la sección fina de la muestra colonizada e hidrolavada se nota la presencia de irregularidades en la superficie, debido a que las partículas de agregado fino quedan expuestas, sin material cementíceo que las rodee (Figura 3). Por el contrario, en la muestra no colonizada e hidrolavada a 100 bar, la superficie se mantiene compacta, ya que los agregados están englobados en material cementíceo (Figura 4), logrando un material uniforme

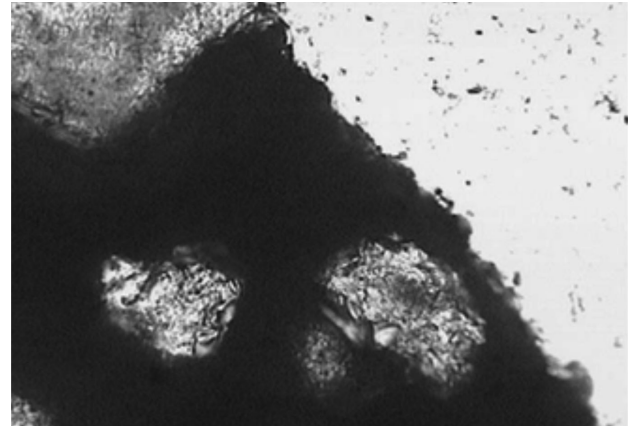
Figura 4: Material no colonizado, hidrolavado a 100 bar.

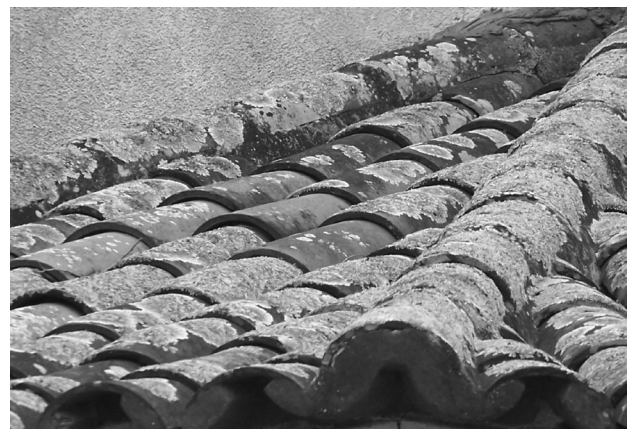
Figura 6: Detalle de la cubierta de la Iglesia: se observa una intensa contaminación biológica.

La inspección visual indica que la cubierta de la Iglesia San José Obrero posee entre el 60 y 70 % de su superficie colonizada por *Xanthoparmelia microspora*, que llega a formar talos de hasta 70 mm de diámetro. Esto se observa también en viviendas familiares que aún conservan el techo original (Figuras 7 y 8). Al crecer los talos unos próximos a otros, sus bordes se superponen formando así una cobertura continua del tejado.

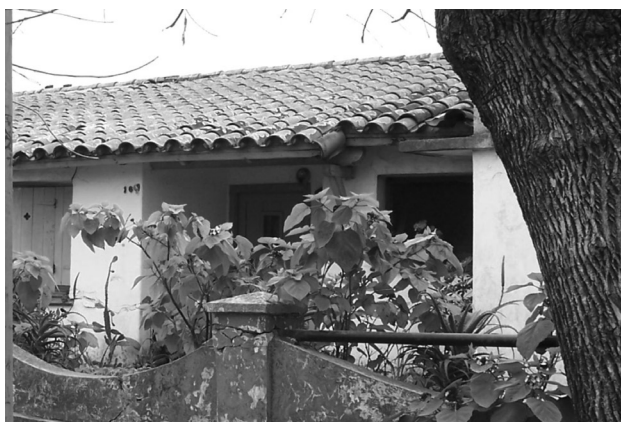
Figura 8: Detalle de la cubierta de una vivienda familiar. Se observa un manto biogénico en casi toda la totalidad del techo.

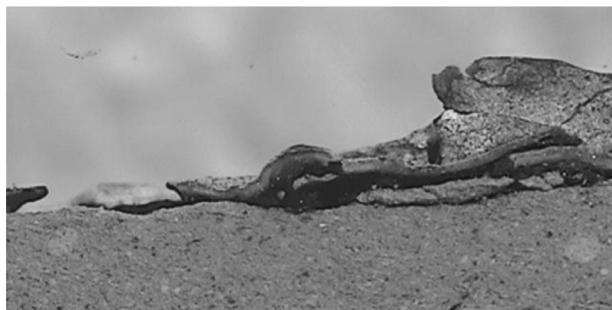
Figura 9: Imagen al Microscopio. Se observa la fijación del líquen sobre la superficie de la teja.

En cuanto a los líquenes presentes se identificaron como *Xanthoparmelia microspora* (Müll. Arg.) Hale, especie de aspecto folioso, semejante a una hoja con lóbulos redondeados de 5 a 8 mm de ancho y en su cara inferior posee ricines, estructuras que pueden introducirse en el sustrato para fijar el talo o cuerpo del líquen. Esto se confirmó al realizar un corte delgado sobre una sección de la teja colonizada y observar al microscopio el contacto de los ricines con la superficie del sustrato (Figura 9).

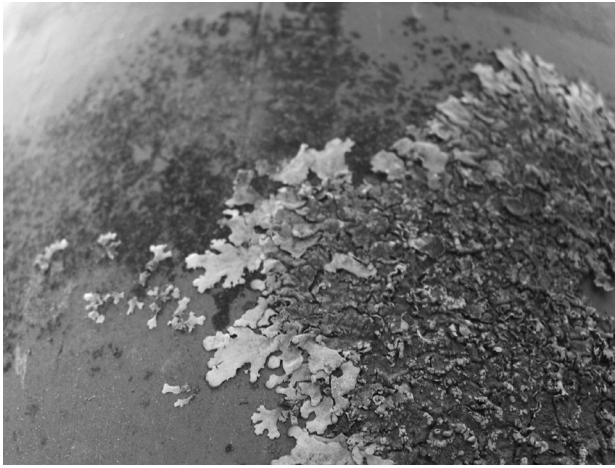
Figura 10: Se observa un trozo de teja colonizada.

Técnica 1: Raspado con espátula y cepillado manual con agua. Se eliminó el líquen de la teja colonizada (Figura 10), utilizando una espátula y luego se lavó en forma manual mediante cepillado. Al microscopio se observó que las hifas y los filamentos del líquen quedan adheridos en la teja provocando una leve alteración, que origina una superficie algo más rugosa comparativamente con las áreas no colonizadas. Además, se observan manchas oscuras remanentes dispersas por toda la superficie (Figura 11).

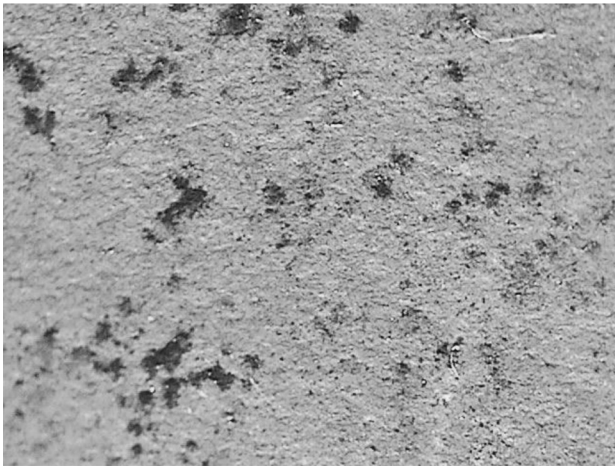
Figura 11: Trozo de teja luego del proceso de limpieza (espatulado y cepillado)

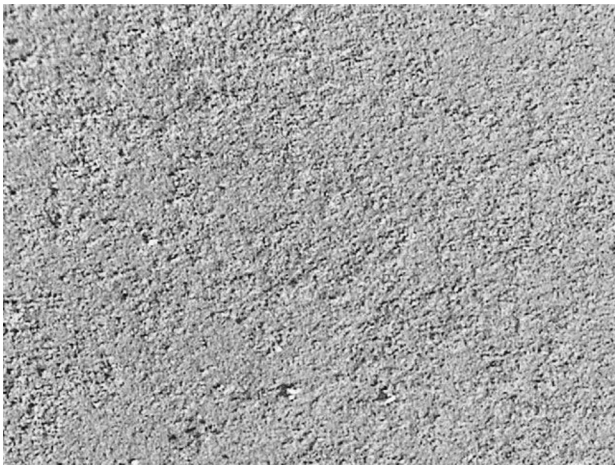
Figura 12: Se observan manchas oscuras sobre tejas colonizadas luego del proceso de hidrolavado.

Técnica 2: Hidrolavado a presión de trabajo de 100 bares. Posteriormente al retiro del líquen con espátula, se realizó un hidrolavado a una presión de 100 bares observándose que la teja soporta este tratamiento sin alteraciones. Sin embargo, en el sector que estaba colonizado persisten manchas y/o depósitos de suciedad que no alcanzan a ser eliminados por el hidrolavado a la presión de trabajo empleada (Figura 12).

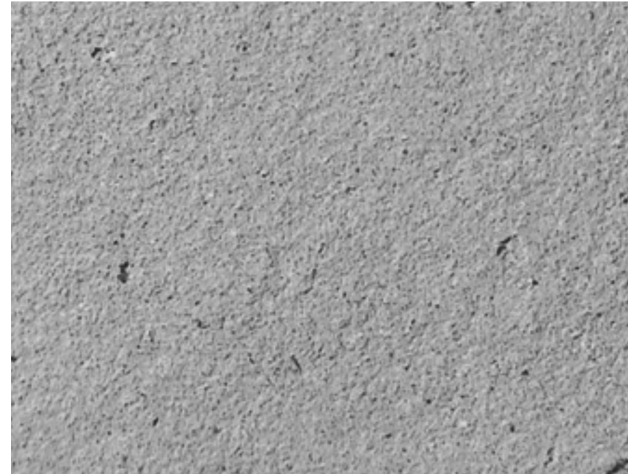
Figura 13: Se visualiza una disminución considerable de las manchas remanentes al emplear la Técnica 3.

Técnica 3: Hidrolavado a presión de trabajo de 100 bares y cepillado manual con agua con un 10 % de Hipoclorito de Sodio. La teja en estudio, luego de quitar el liquen con espátula, se hidrolavó a una presión de trabajo 100 bares y posteriormente se lavo en forma manual con cepillo con una solución de agua con 10 % de Hipoclorito de Sodio, observándose una disminución sensible de las manchas remanentes del tratamiento del hidrolavado (Figura 13).

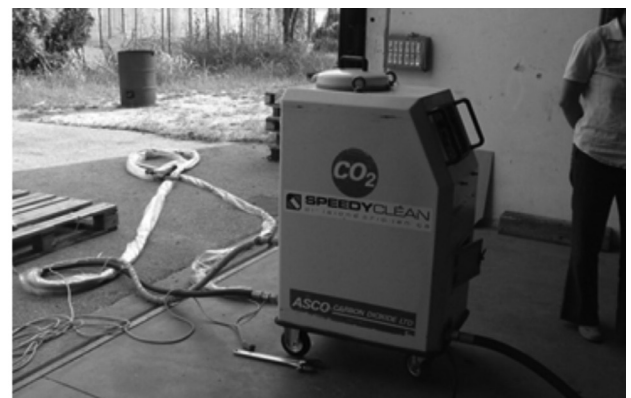
Figura 14: Equipo de crioarenado. Se observa el tanque de reserva de CO<sub>2</sub> congelado y granulado.

Se efectuaron pruebas de limpieza sobre estos materiales ajustando la presión del chorro entre 1,5 a 3 bars y la distancia para obtener un buen balance entre la eficiencia de limpieza y efectos poco invasivos (ver Figuras 14, 15 y 16).

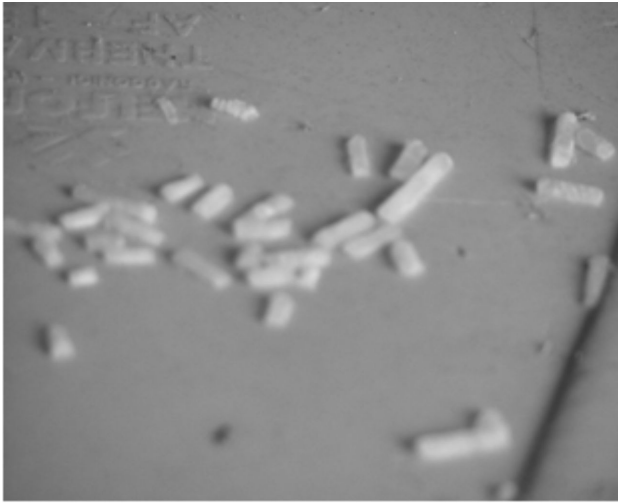
Figura 15: Detalle de CO<sub>2</sub> congelado y granulado en el tanque de reserva y gránulos de CO<sub>2</sub> congelado.

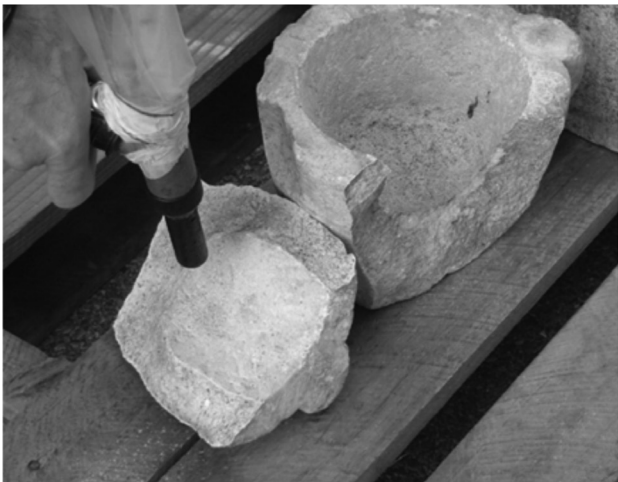
Figura 16: Pistola de aire comprimido lanzando un chorro de CO<sub>2</sub> congelado y granulado.

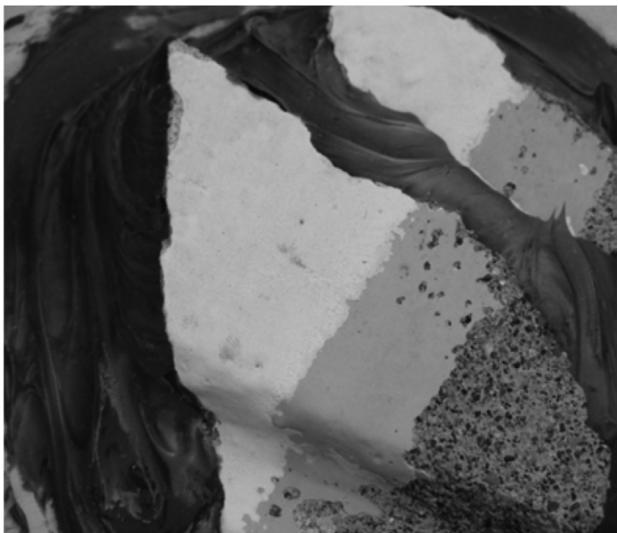
Figura 17: Muestra de mortero. Evaluación de capas de pintura con criorearenado.

En algunas experiencias se observó cómo se puede lograr la eliminación de las capas sucesivas de pintura existente sobre morteros (ver fotografía 17), ajustando el grado de limpieza a los requerimientos.

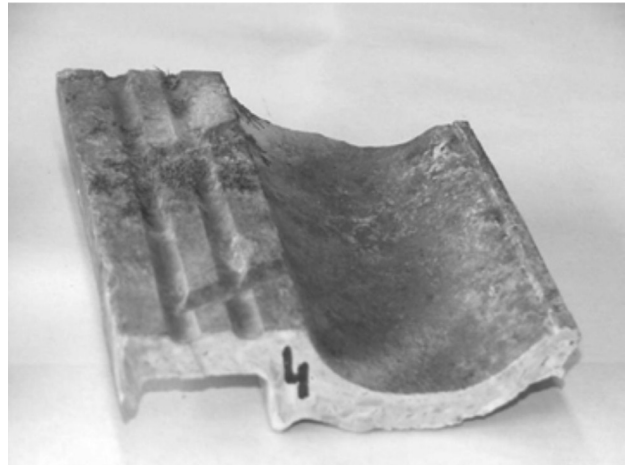
Figura 18: Teja de 120 años antes del criorearenado.

Al realizar las pruebas con la técnicas de criorearenado se notó por observación directa que la teja más antigua se pudo limpiar con buenos resultados y sin daño evidente, mientras la teja más reciente perdió material (Figuras 18, 19, 20 y 21).

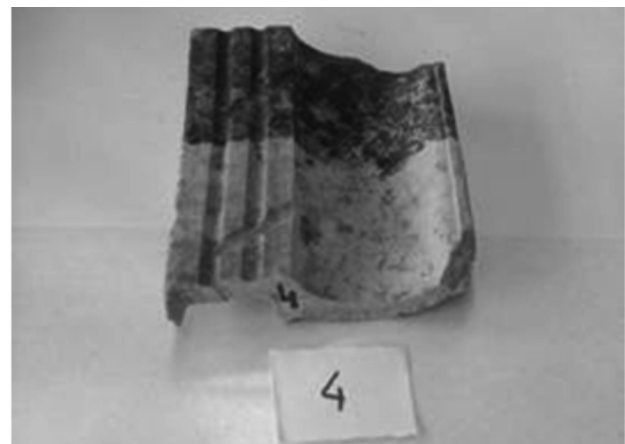
Figura 19: Teja de 120 años luego del criorearenado a 3.5bar.

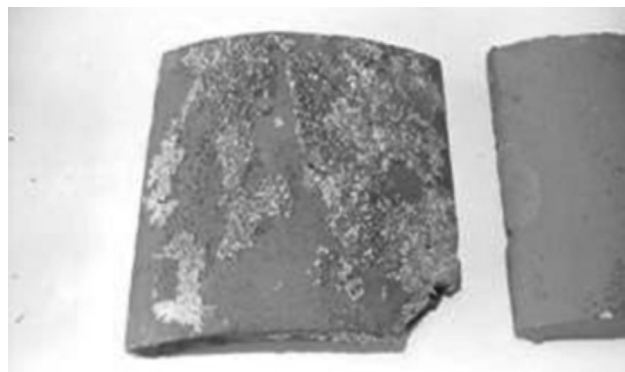
Figura 20: Teja de 60 años antes del criorearenado

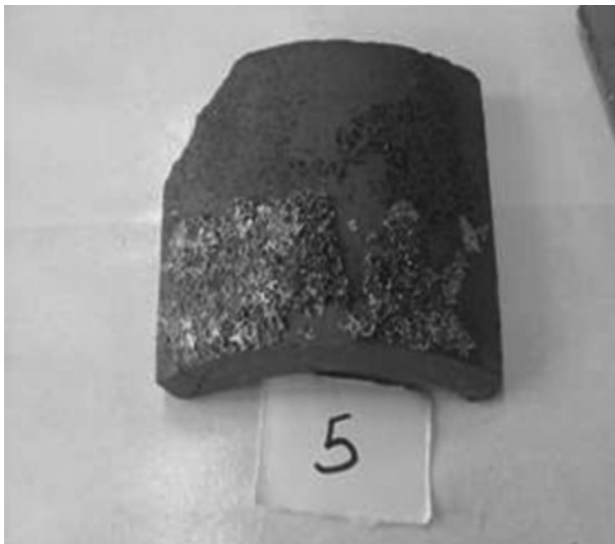
Figura 21: Teja de 60 años luego del crioreinado a 2.5 bar. Se observa la pérdida de material superficial.

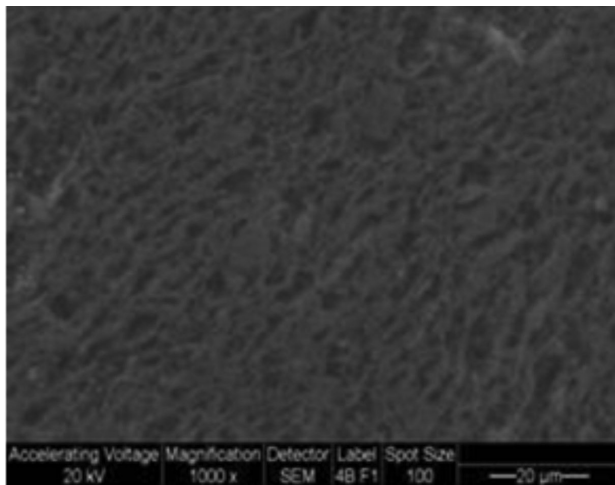
Figura 22: Fotomicrografía MEB de la teja de 120 años.

Las observaciones con MEB pusieron en claro que la teja más antigua tiene una textura homogénea, con pequeños poros, mientras la teja de 60 años tiene una estructura laminar, paralela a la superficie, que origina consecuentemente una delaminación luego de la limpieza, casi con seguridad por efecto del impacto. (Figuras 22 y 23).

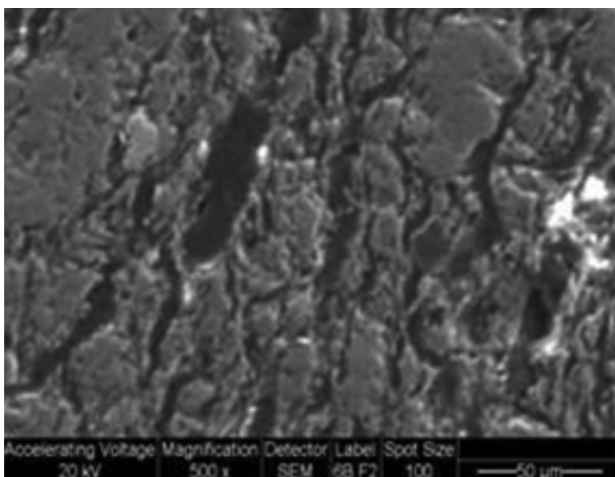
Figura 23: Fotomicrografía MEB de la teja de 60 años.

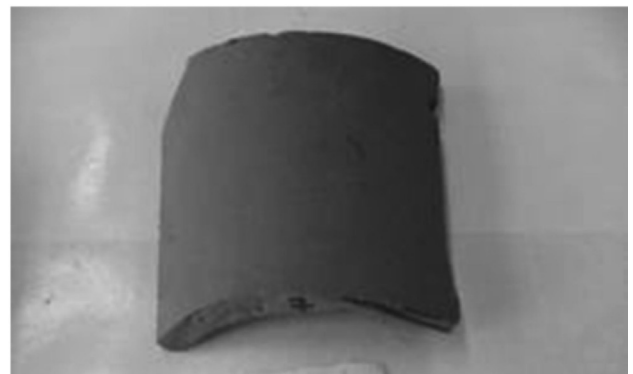
Figura 24: Teja de 60 años antes del crioreinado.

El crioreinado a 1,5 bar pudo eliminar, de acuerdo a experiencias realizadas, eflorescencias blancas originadas por lixiviación de sales existentes en la matriz cerámica de una teja de 60 años sin originar un daño notable (Figuras 24 y 25).

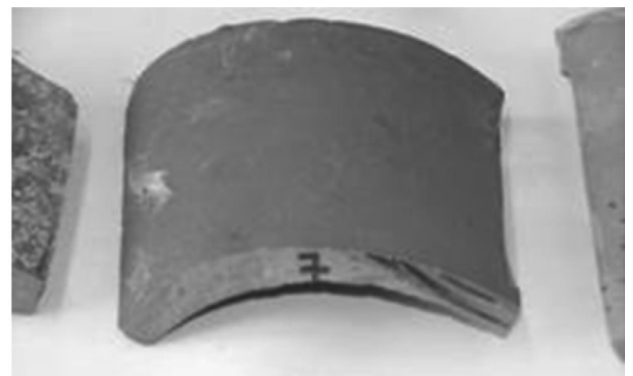
Figura 25: Teja de 60 años luego del crioreinado a 1.5 bar.

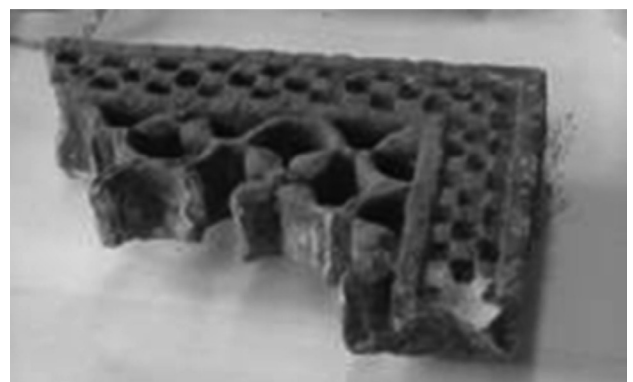
Figura 26: Rejilla de roca calcárea antes de la limpieza.

En otras experiencias ejecutadas en una rejilla de roca calcárea no se pudo limpiar totalmente aunque los musgos que crecían sobre ella se eliminaron fácilmente. Las secciones delgadas muestran que las algas son endolíticas, inmersas en el sustrato, por lo que en este caso el crioreinado no fue efectivo (Figuras 26, 27 y 28).

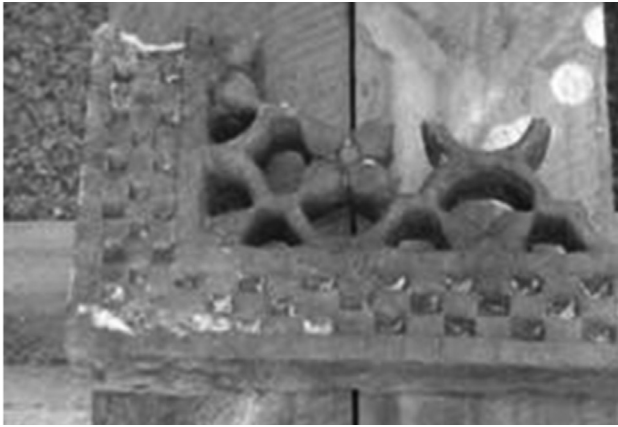
Figura 27: Rejilla de roca calcárea luego del crioarenado a 3.5 bar. La limpieza no resulta satisfactoria.

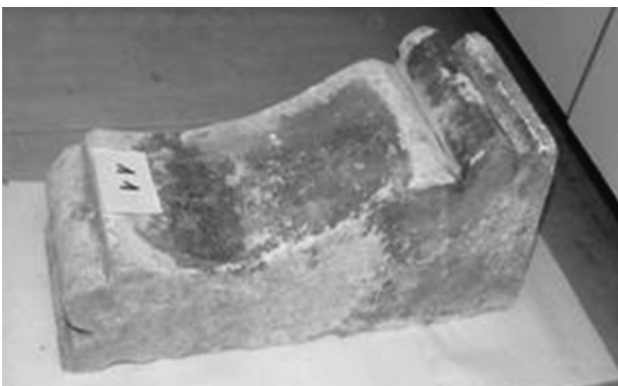
Figura 29: Ornamento de arenisca con costra negra.

Respecto a un ornamento ejecutado en arenisca con la existencia de una costra negra muy fuertemente adherida, la experiencia de limpieza originó la pérdida significativa de material cuando se procedió a su limpieza a una presión de 3,5 bar (ver Figuras 29, 30 y 31).

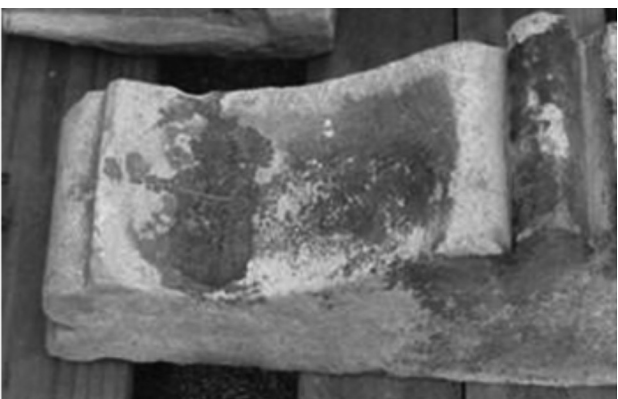
Figura 30: Ornamento de arenisca luego del crioarenado a 3.5 bar.

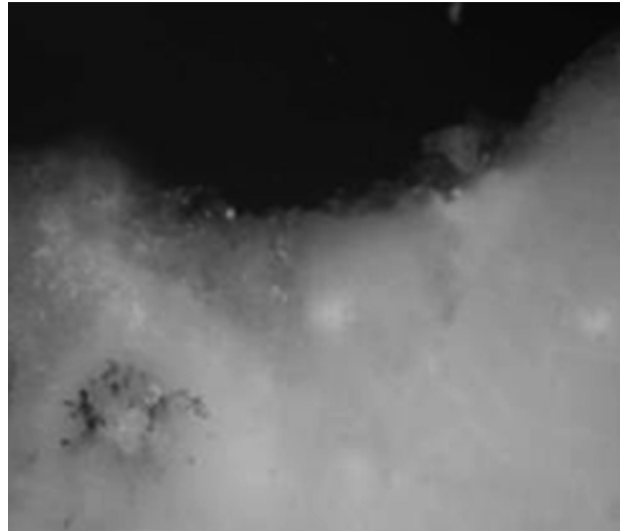
Figura 31: Fotomicrografía de una sección delgada del ornamento de arenisca luego de la limpieza.

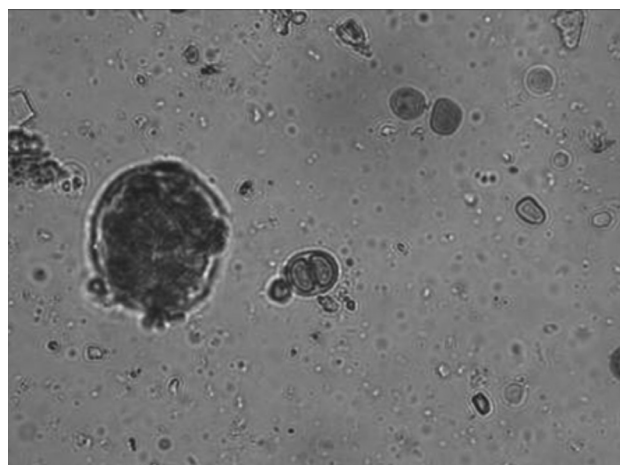
Figura 32: *Microcystis sp* y *Chroococcus sp.* (x 500).

Los estudios petrográficos confirmaron que se trata de un mármol calcítico, mientras la patología más notable y más extendida es una pátina negra. Se procedió al raspado de la superficie con un bisturí para luego determinar su composición en el laboratorio. Bajo el microscopio óptico se observó que se compone enteramente de algas microscópicas unicelulares: *Clorococcales*, pertenecientes al grupo de las *Clorophyta* (algas verdes) (Figura 32) [12], y otras como *Microcystis sp.* y *Chroococcus sp.* [13], ambas del grupo de las cianobacterias (algas verde-azuladas).

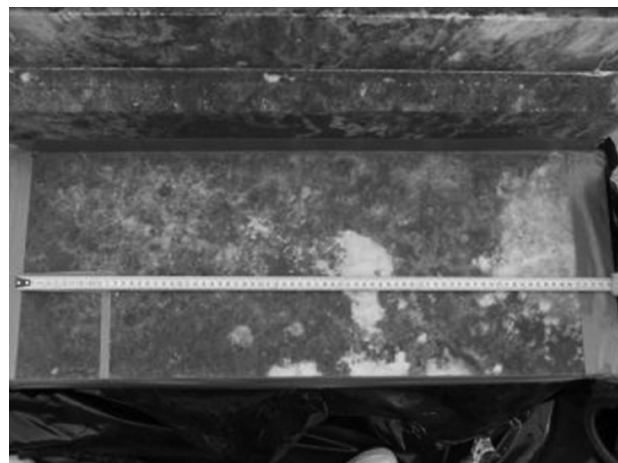
Figura 34: Delimitación del área de trabajo en Monumento 1

Luego de realizar raspados sectorizados de los Monumentos 1 y 2 (de 10x10 cm) (Figuras 34, 35 y 36), fueron cultivadas las muestras constatándose la presencia de mohos, determinándose bajo éste procedimiento el crecimiento de las colonias que afectan a los monumentos, expresado en Tabla 3. Se concluye de este ensayo que el número hallado es comparativamente bajo en relación de los demás organismos.

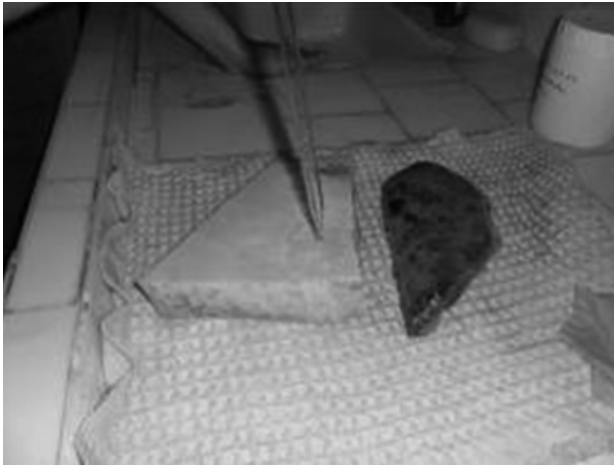
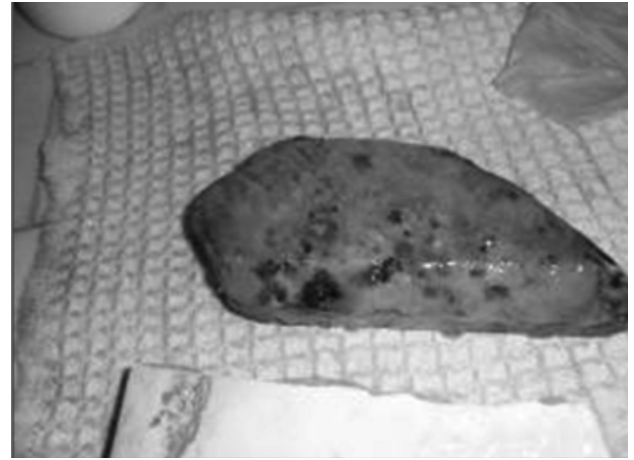
Figuras 40 y 41: Aplicación de biocida en rocas sin y con biofilm y su posterior reacción.

En las pruebas de laboratorio se observó que, ante la aplicación de la formulación ajustada, aparecían máculas de coloración anaranjada sobre el material cubierto por la patina biológica negra (Figura 40). Tras el análisis pertinente, y consultando la bibliografía [17], se concluyó que esta reacción se debe a lisis en las células de las algas ocasionada por el biocida que trae como consecuencia una liberación de los pigmentos carotenoides que contienen y son causantes de esa coloración (Figura 41).

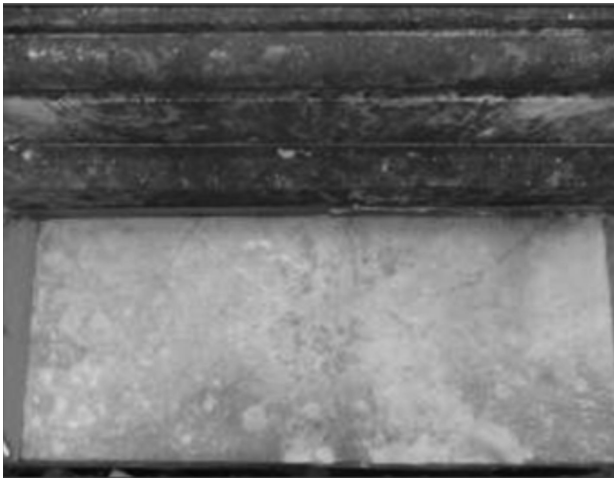
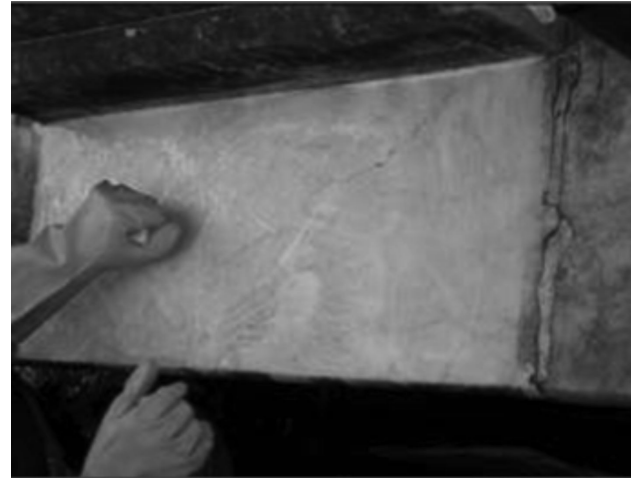
Figuras 42 y 43: Vista posterior a los enjuagues de las Papetas.

En las pruebas de limpieza del Monumento 1 se tuvieron recaudos del tiempo de exposición de la compresa con biocida, la cual fue retirada en los tiempos correspondientes sin que quedaran huellas de coloración por reacción química (Figura 42). Otra etapa de cepillado y agua liberó el resto del biofilm presente en la piedra (Figura 43) observándose algunos poros profundos en la superficie y opacidad (Figura 44).

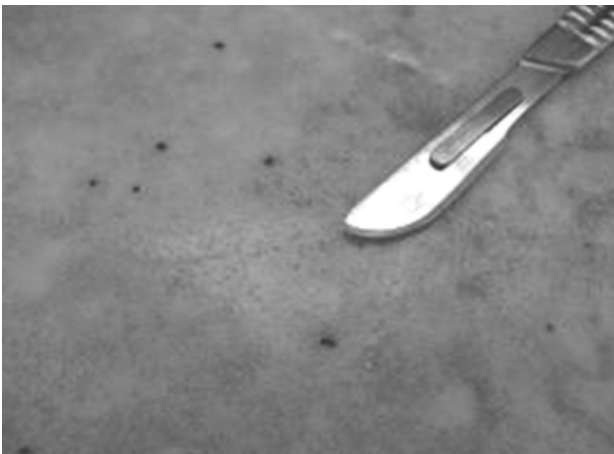
Figura 44: Superficie rugosa del mármol con oquedades.

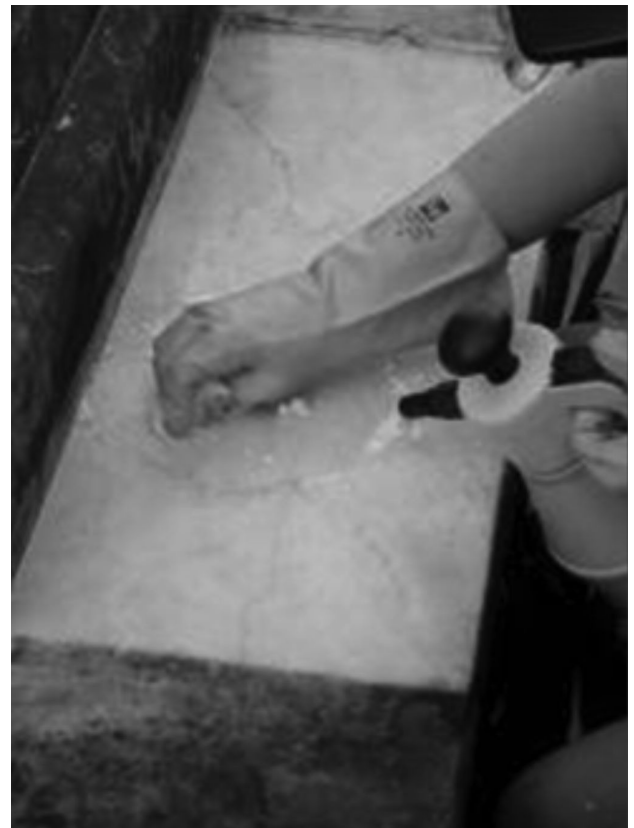
Figura 45: Bruñido con abrasivos a muñeca.

La superficie, ya liberada de la pátina biológica, fue sellada mediante el uso de abrasivos de fina granulometría a muñeca, como pómez en polvo y dolomita (Figura 45).

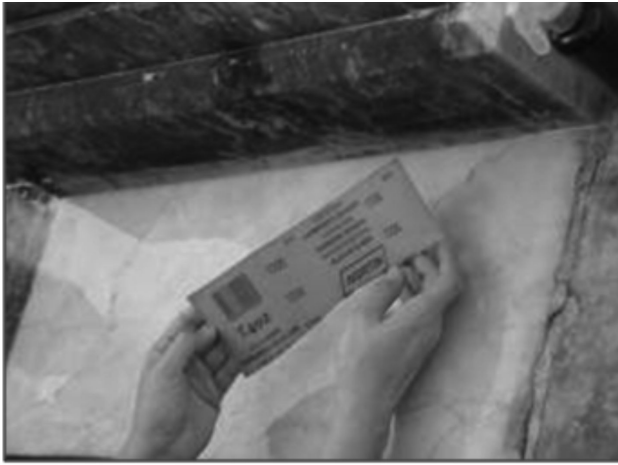
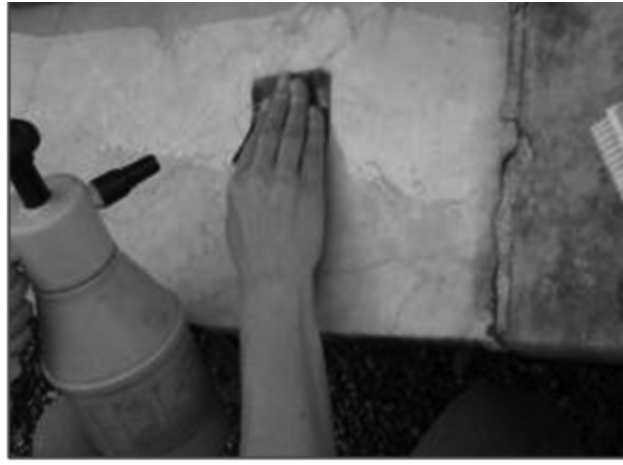
Figuras 46 y 47: Suavizado de la superficie mediante lijas de grano 1000-2000.

Luego se suavizó el sector con lijas de sílice al agua de grano 1000, 1200, 1500 y 2000 (Figuras 46 y 47).
