Anales LEMIT. Serie III, Año 3 - N°7

**DETERIORO BIOLÓGICO DE  
MATERIALES Y TÉCNICAS  
PARA SU LIMPIEZA  
Y PRESERVACIÓN**

DETERIORO BIOLÓGICO DE MATERIALES Y TÉCNICAS PARA SU LIMPIEZA Y PRESERVACIÓN / Vilma Rosato ; Fabian Iloro ; Luis P. Traversa ; editado por Vilma Rosato. - 1a ed ilustrada. - La Plata : Laboratorio de Entrenamiento Multidisciplinario para la Investigación Tecnológica - LEMIT, 2016.

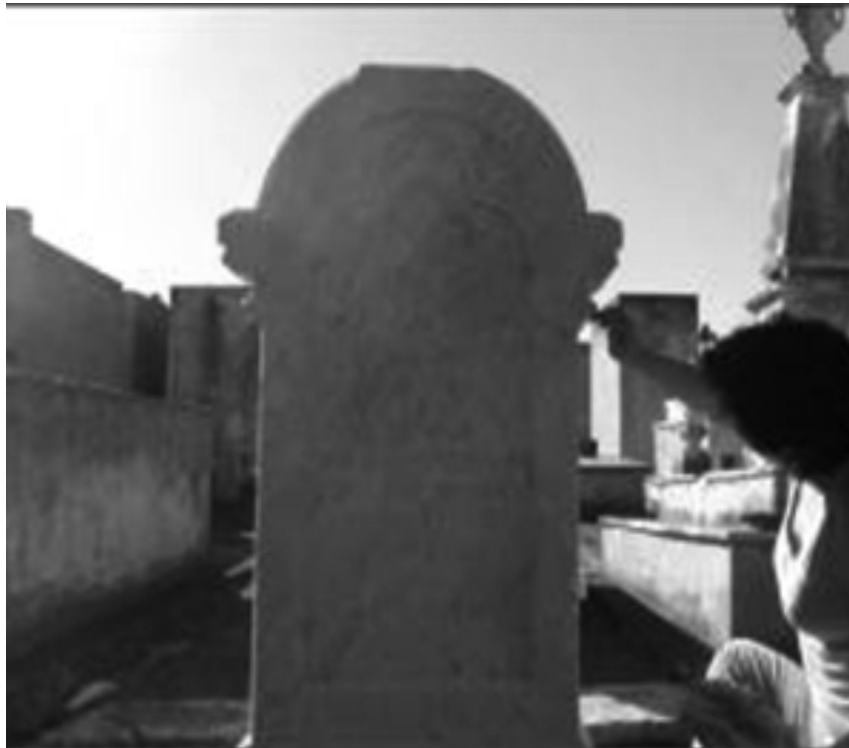
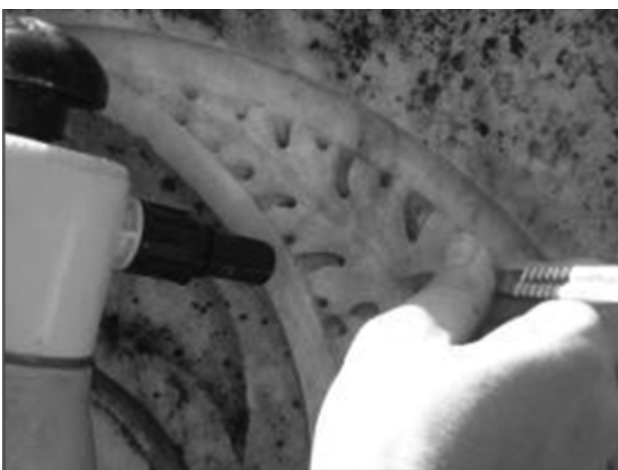
Figura 49: Desincrustación con bisturí.

Luego de comprobar que los microorganismos fueron completamente eliminados, se procedió a la prueba de limpieza y posterior puesta en valor del Monumento 2 en su totalidad, aplicando las técnicas antes expuestas (Figuras 48 y 49).

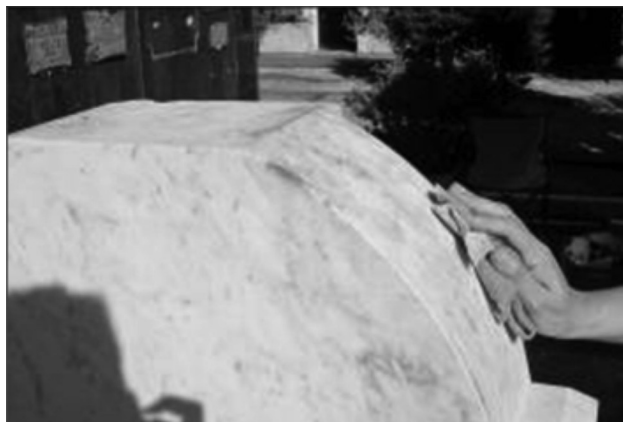
Figuras 50 y 51: Aplicación de cera micro-cristalina y lustre.

microcristalina a pincel y muñeca hasta lograr una película impermeabilizando la superficie (Figuras 50 y 51).

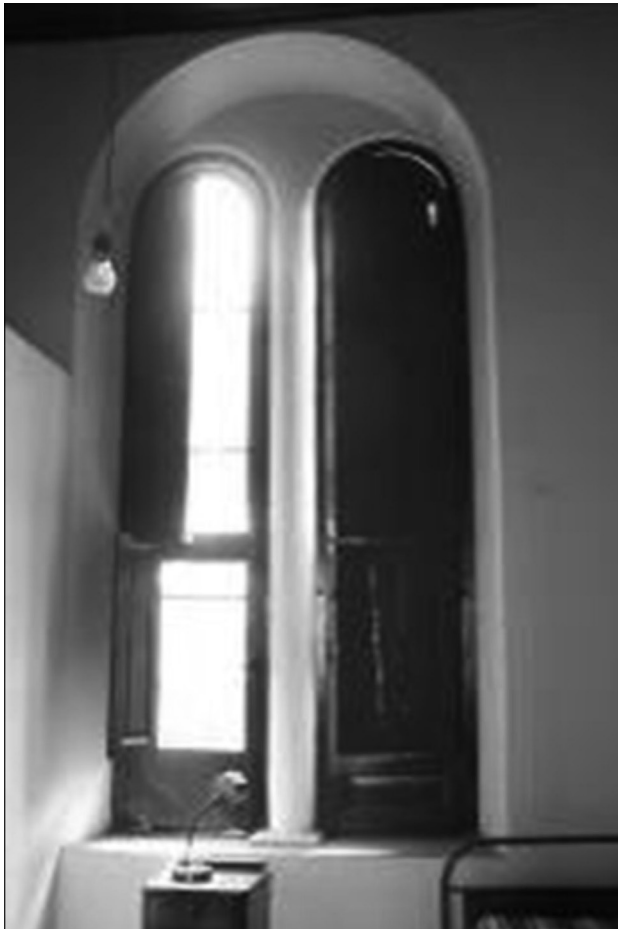
Figura 3: Celda del convento.

A 29 metros de distancia de la línea municipal de calle 12 y a 24 metros de calle 68 se erigen las celdas del convento que hasta hace unos años fueron habitadas por los frailes franciscanos (Figura 3). Hoy solamente habita el sitio un cura párroco salesiano a cargo de la Iglesia San Francisco. Las restantes celdas están desocupadas o temporalmente utilizadas como depósitos.

Se trata de una construcción de mampostería de ladrillos cerámicos comunes, asentados con mezclas de cal con agregados silíceos, conchilla y clastos de ladrillo. El techo es de chapa de zinc sobre tirantería de madera y cielorraso de yeso aplicado.

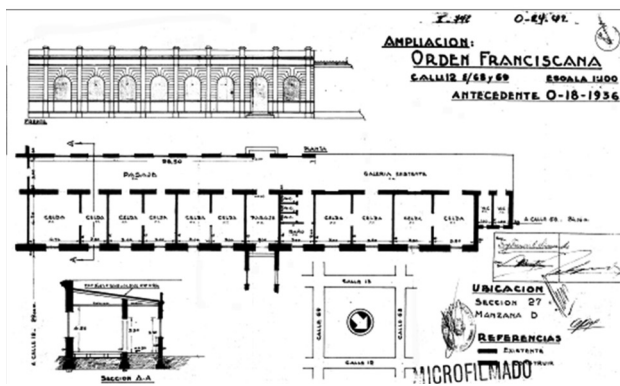
Figura 7: Plano de ampliación del convento.

El esquema constructivo de las celdas se fue repitiendo con las ampliaciones, pero no se concluyeron los revestimientos previstos (Figura 7). Al quedar el muro desnudo, con el paso del tiempo, los morteros de juntas se socavaron. Luego, una serie de malas intervenciones, como instalaciones de agua y gas destinadas a dotar de baño y calefacción a cada celda, dejaron oquedades óptimas para el asentamiento de vegetación invasiva (Figura 8).

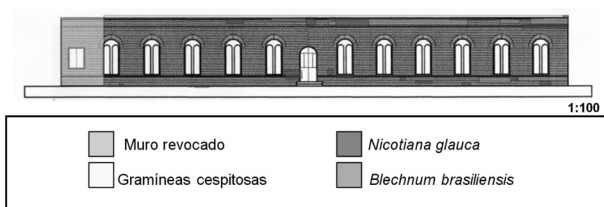
Figura 8: Zonificación de especies existentes.

En el relevamiento se pudo zonificar estas especies y realizar una evaluación para las pruebas de eliminación y extracción, con la utilización de agroquímicos con diversidad de sistemas de aplicación. Así, se hizo un seguimiento del comportamiento de los biocidas y su efectividad.

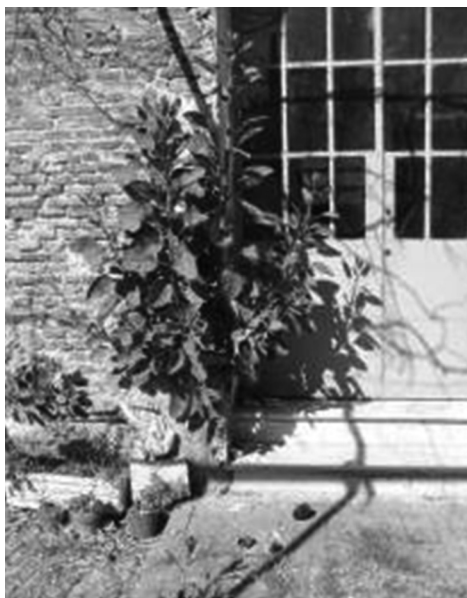
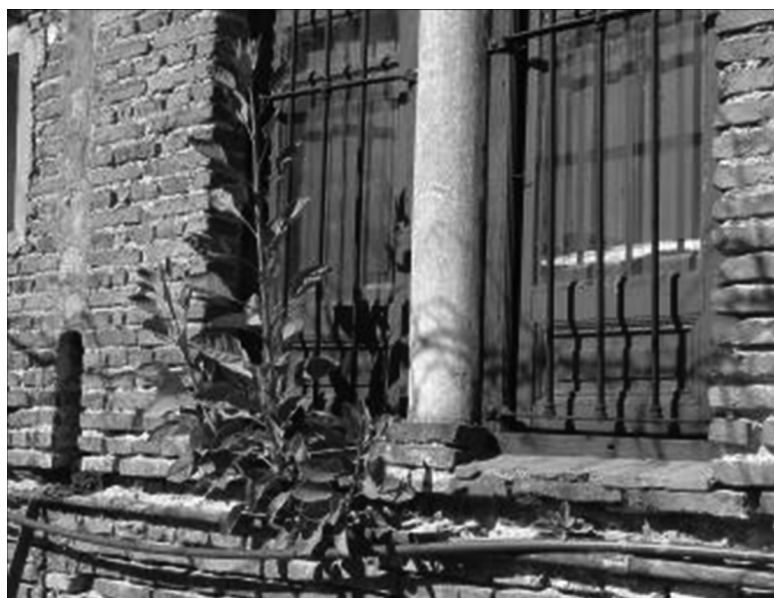
Figuras 18 y 19: *Nicotiana glauca* en el portal de acceso y detrás de cañerías

Se seleccionaron dos ejemplares de *Nicotiana glauca* en la zona baja: la primera, enraizada entre las juntas ocupando el lateral izquierdo de la puerta de acceso al convento (Figura 18); y la segunda, ocupando el espacio por detrás de las cañerías de agua y gas (Figura 19).

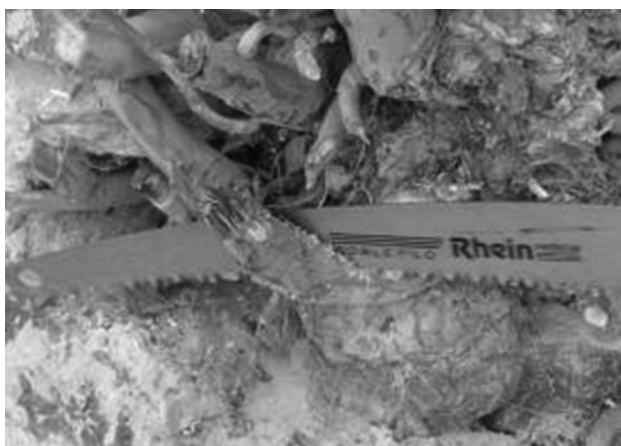
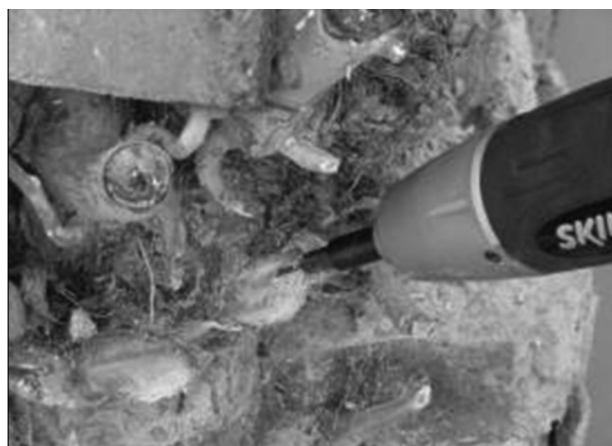
Figuras 20 y 21: Corte de las ramas principales y trabajo de perforación.

Se procedió al corte y perforación de las ramas principales al sesgo de la primera *Nicotiana glauca* (Figuras 20 y 21). Luego se aplicó un herbicida total (glifosato al 100%) por medio de inyecciones hasta la saturación, taponando posteriormente con compresas embebidas en el mismo herbicida y protegidas con látex (Figuras 22 y 23).

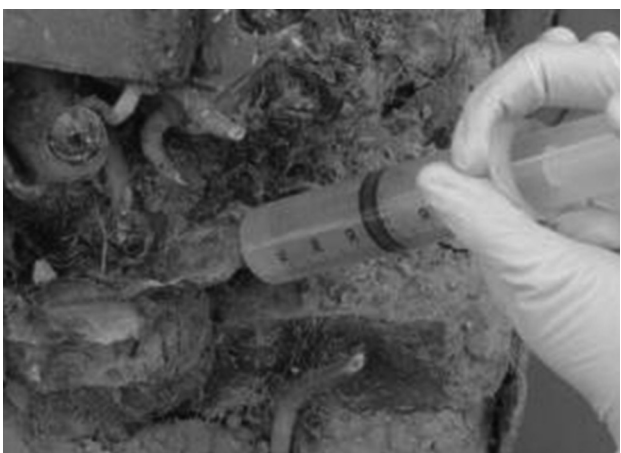
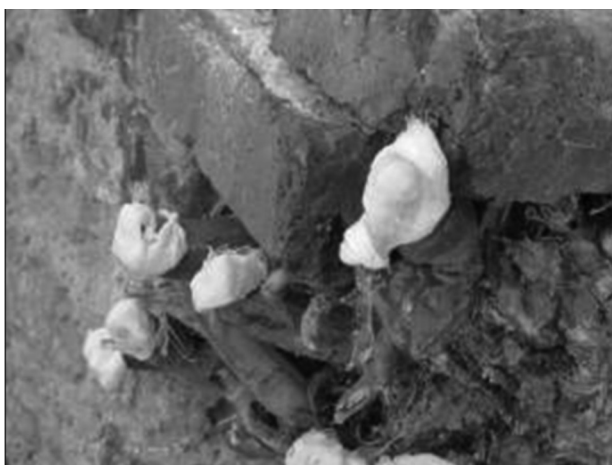
Figuras 22 y 23: Inyección del herbicida y taponamiento.

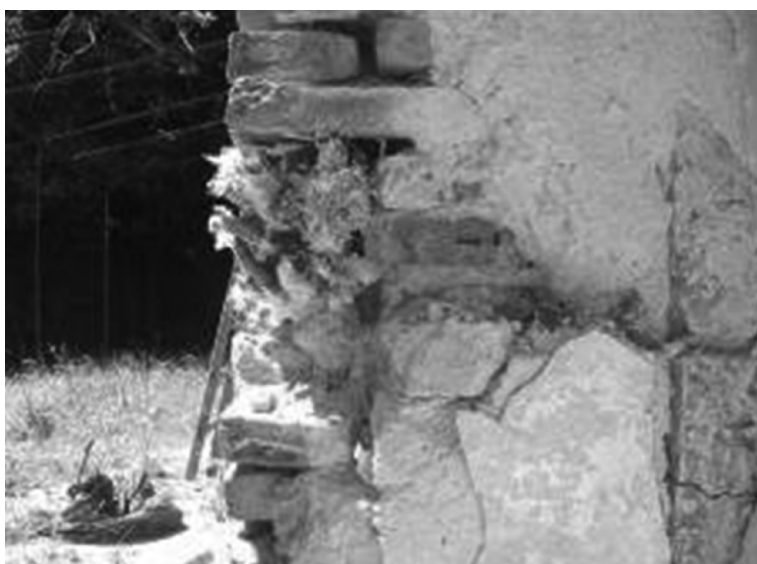
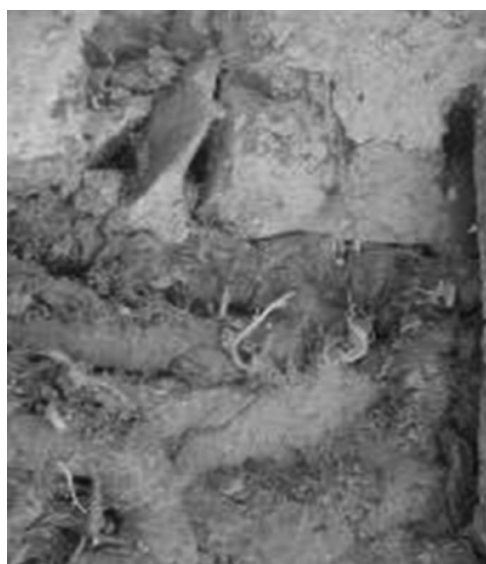
Figuras 24 y 25: Lateral del muro colapsado.

Corroborando periódicamente los resultados, se observó que el tocón iniciaba un proceso de deshidratación, no obstante las raíces principales aún activas generaron nuevos vástagos, colapsando el revoque aledaño (Figuras 24 y 25).

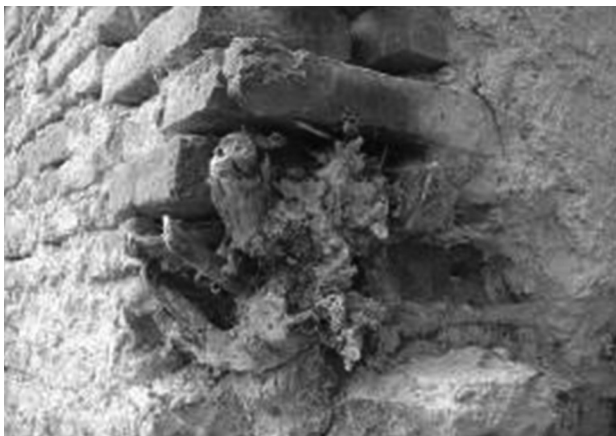
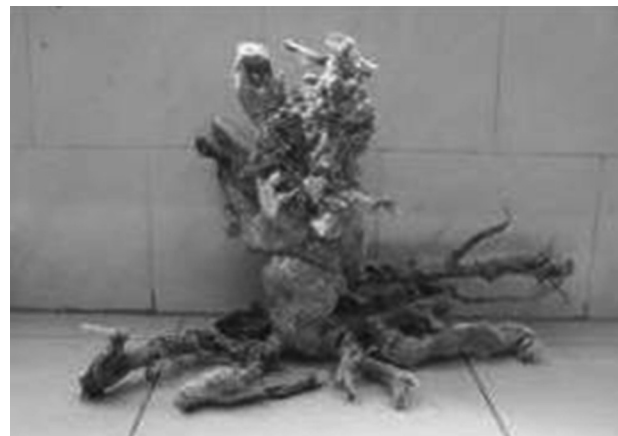
Figuras 26 y 27: Tocón seco.

Con nuevas inoculaciones, y luego de otros 30 días, se observó que la planta estaba definitivamente seca, como así también los vástagos del enraizamiento (Figuras 26 y 27). En este estado ya era posible su extracción manual (Figura 28), para proceder a la limpieza de la zona (Figura 29) y la consolidación, con agua de cal apagada (Figuras 30), de los morteros de juntas.

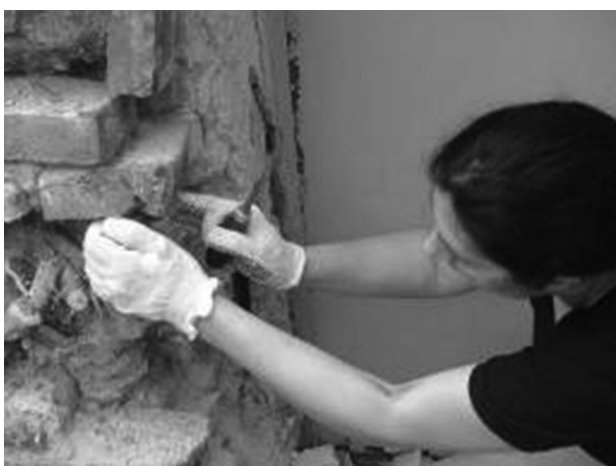
Figura 28: Tocón seco.

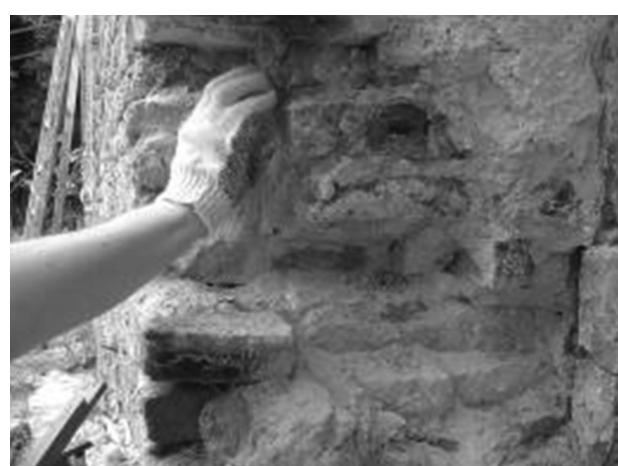
Figura 29: Limpieza.

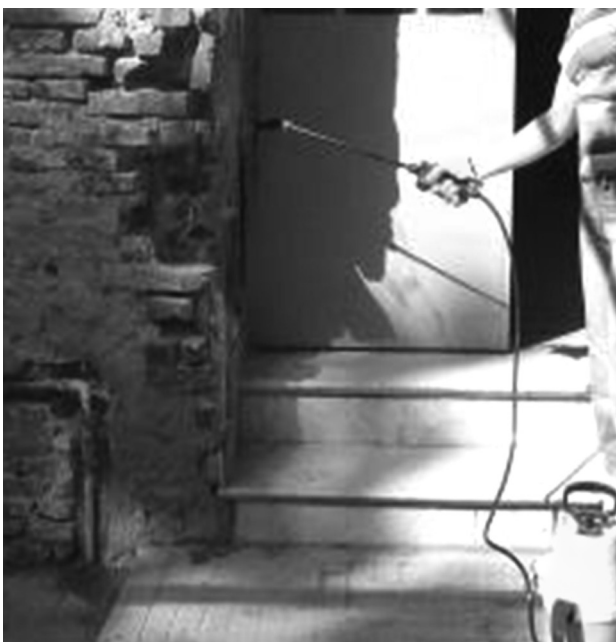
Figura 30: Consolidación.

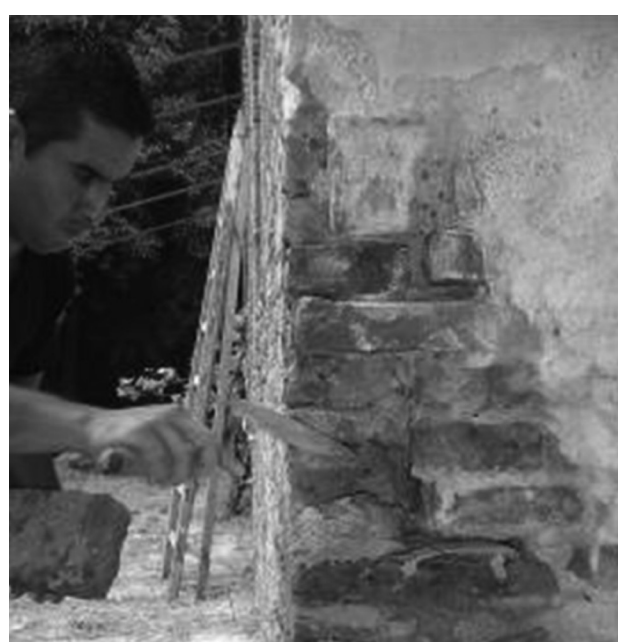
Figura 31: Reposición de ladrillos.

Para la posterior reposición de las piezas cerámicas se utilizó un mortero de características similares al original que, de acuerdo a los estudios realizados en el LEMIT, está compuesto por 1 parte de cal, 3 partes de arena silíceo-feldespática y ½ parte de polvo de ladrillo obtenido de piezas cerámicas de la época (Figuras 31 y 32).

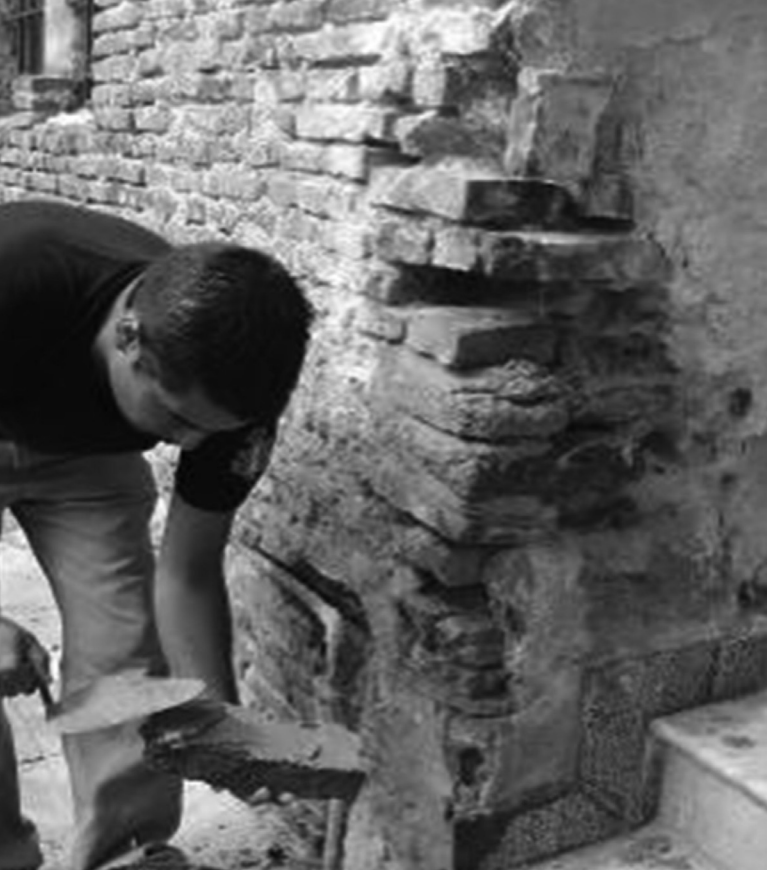
Figura 32: Reposición de ladrillos.

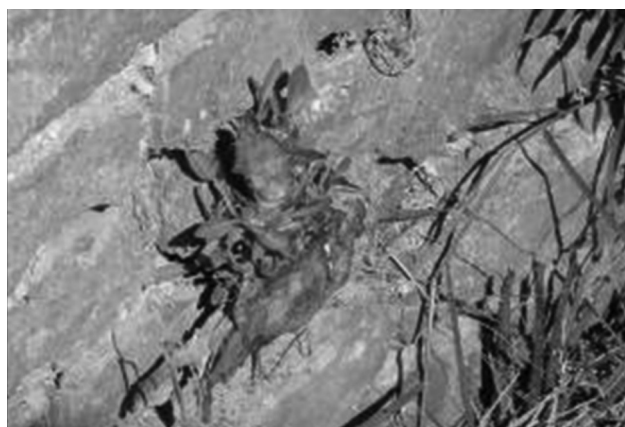
Figura 33: Corte longitudinal del tronco.

En el segundo caso seleccionado, Se aplicó picloram y triclopyr al 100% de dos maneras: por pincelado, haciendo un corte longitudinal del tronco y pincelando el biocida a lo largo del mismo (Figuras 33 y 34), tal como se recomienda en el instructivo, más compresa (Figuras 35 y 36).

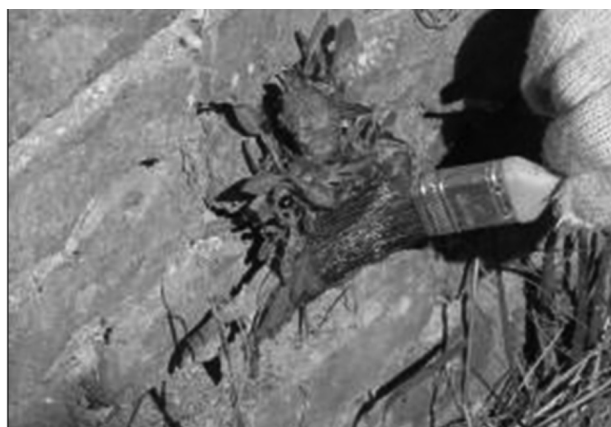
Figura 34: Pincelado con herbicida.

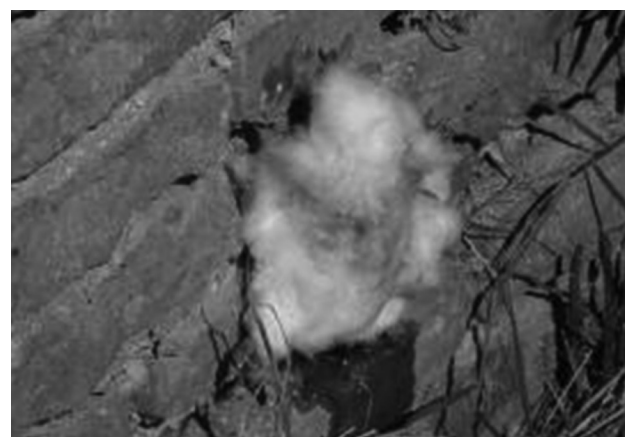
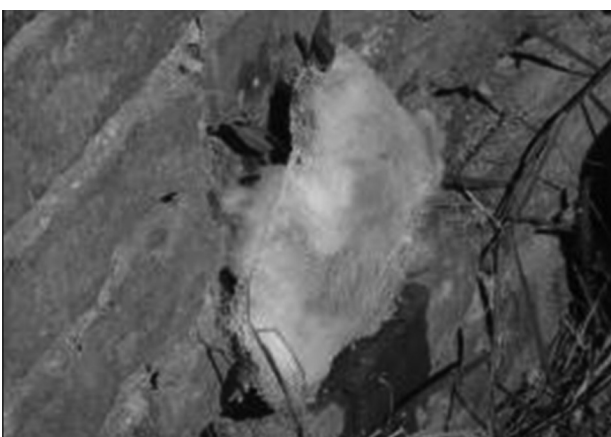
Figuras 35 y 36: Compresas.

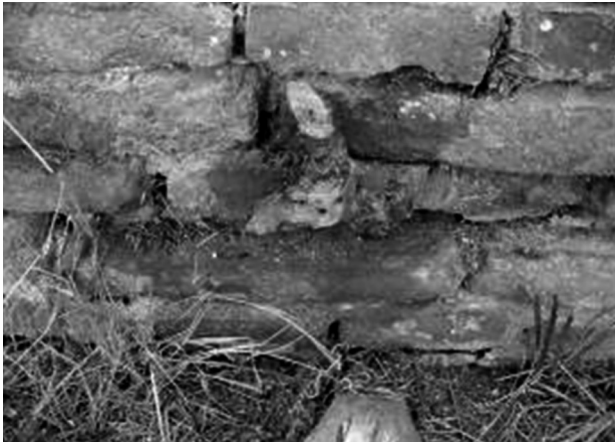
Figura 37: Pincelado con herbicida.

Es necesario aclarar que en ningún caso se utilizó como médium los que habitualmente se recomiendan, como “Gasoil” o “aceite agrícola”, que evitan la evaporación del principio activo, porque en nuestro caso la oleosidad de estos productos podía manchar irreversiblemente el muro. Se observó que el pincelado resultaba de efecto lento, por ese motivo se acudió a inyectar el biocida, tal como el procedimiento del glifosato, que ocasionó la muerte del arbusto en dos semanas, y se pudo retirar manualmente con facilidad. En este caso, en lugar de deshidratarse, produjo el ablandamiento de los tejidos (Figura 37).

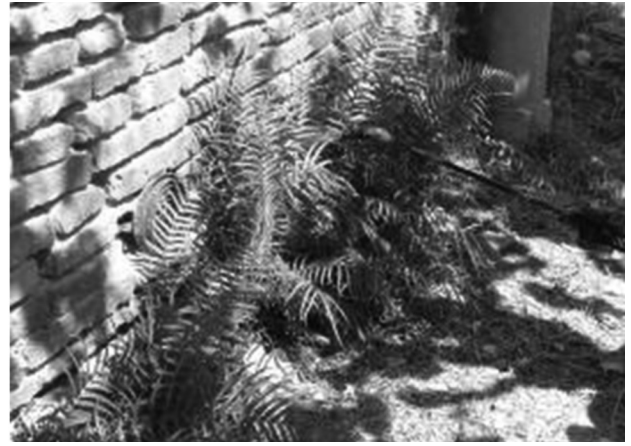
Figura 38: Fumigación con cloro.

Para la eliminación del helecho *Blechnum brasiliensis* y las gramíneas cespitosas, se realizaron dos pruebas utilizando cloro al 80% por aspersion en la zona baja del muro conventual y en los desagües de la terraza del pabellón parroquial, que tuvo acción letal inmediata y permitió su remoción manual al día siguiente (Figuras 38 y 39). Para evitar los efectos nocivos (irritación de los tejidos en contacto) que ocasiona esta sustancia a alta concentración, es necesario utilizar los elementos de seguridad como guantes y máscara facial combinada con la protección respiratoria.

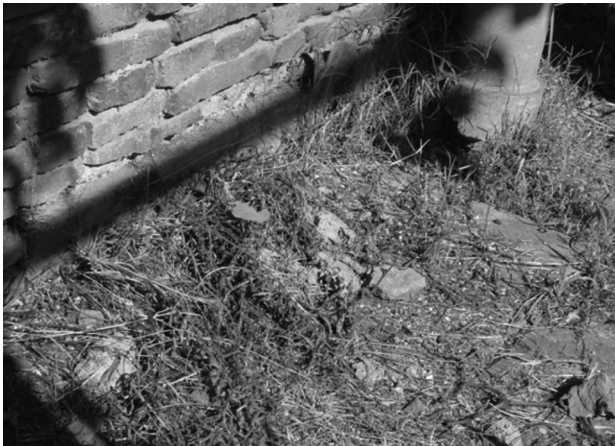
Figura 39: Helechos marchitos.

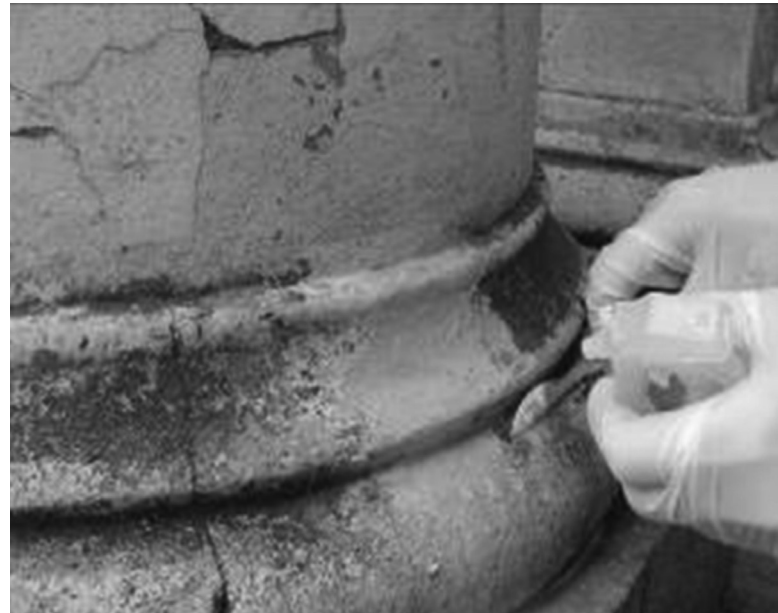
Figura 41: Limpieza mecánica.

Por remoción mecánica, a filo de bisturí y cepillos, se eliminaron las costras superficiales y las capas pictóricas que cubren el revestimiento. Luego con agua de cloro al 10 %, neutralizando con agua destilada se procedió a la remoción por cepillado suave (Figuras 41 y 42). Nuevamente a punta de bisturí se continuó con la limpieza de la superficie en húmedo obteniendo mejores resultados enjuagando con agua destilada (Figuras 43 a 45).

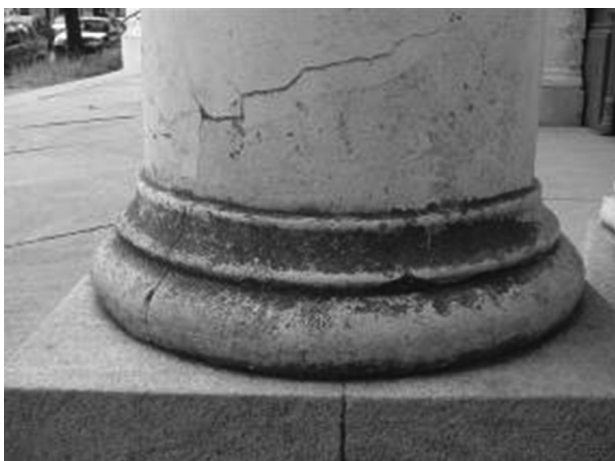
Figura 40: Base de la columna.

Se seleccionó este elemento arquitectónico porque, a diferencia de los muros del convento, está recubierto por mortero símil piedra que fue posteriormente pintado (Figura 40). Se observó como patología la presencia de una costra verde formada por un alga *Chlorophyta*.

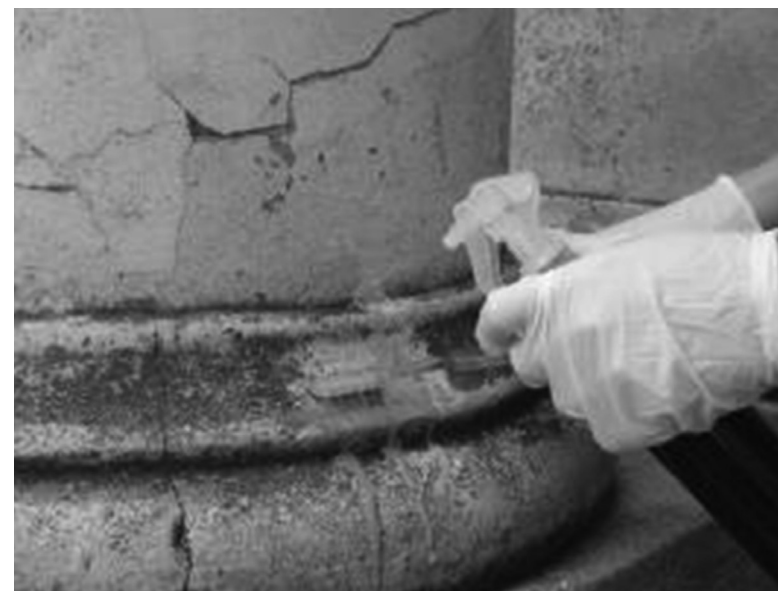
Figura 42: Limpieza química.

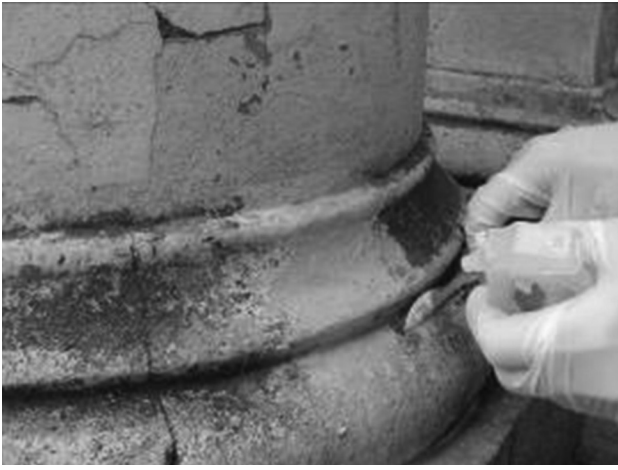
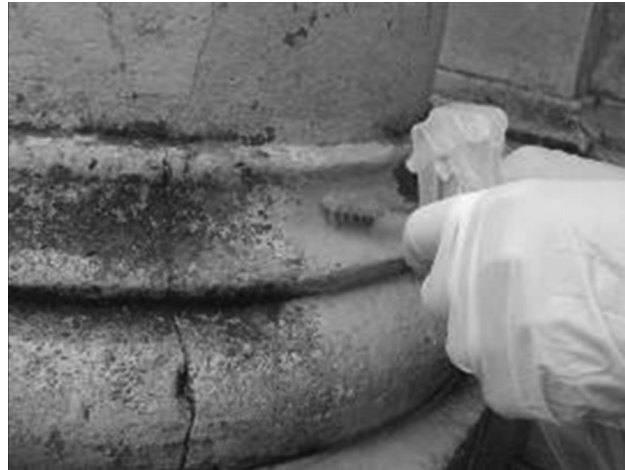
Figuras 43 y 44: Limpieza mecánica en superficie húmeda y enjuague.

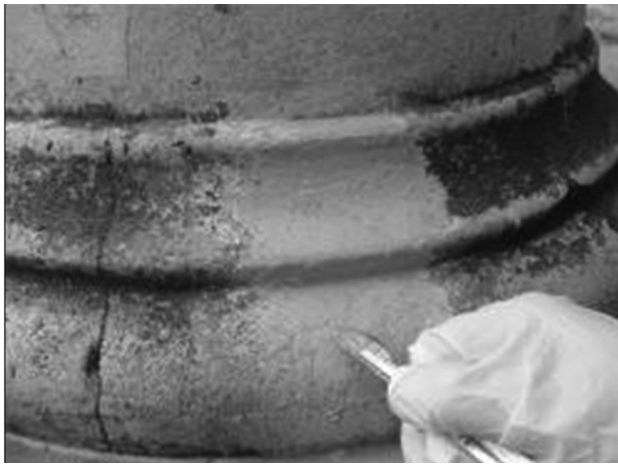
Figura 45: Remoción de capa pictórica.

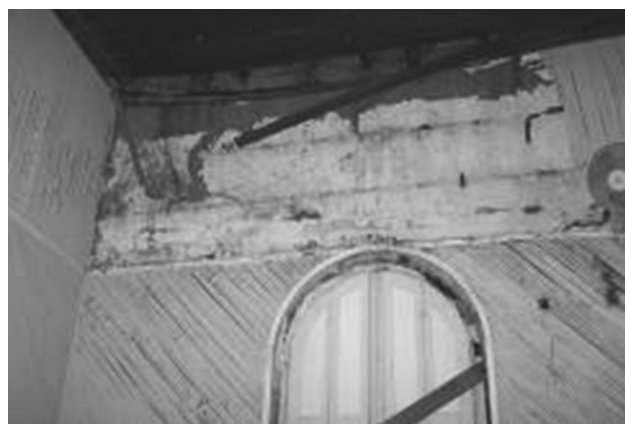
Figura 48: Esquina colapsada.

Todas estas pruebas que determinaron una modalidad de trabajo para la eliminación de vegetación invasiva servirán como base para el tratamiento ante la puesta en valor del teatro parroquial (Figuras 46 y 47). Los materiales y estructuras de este sitio están gravemente afectados por el desarrollo de *Nicotiana glauca*, que arraigó en las cornisas de la esquina exterior y penetró en los muros causando su colapso (Figuras 48 y 49). Debido a esto, y sumado a la presencia de helechos que obstruyen los desagües, se produce el ingreso directo de agua de lluvia, lo que provocó la pudrición de la tirantería del techo y del revestimiento interno (Figura 50).

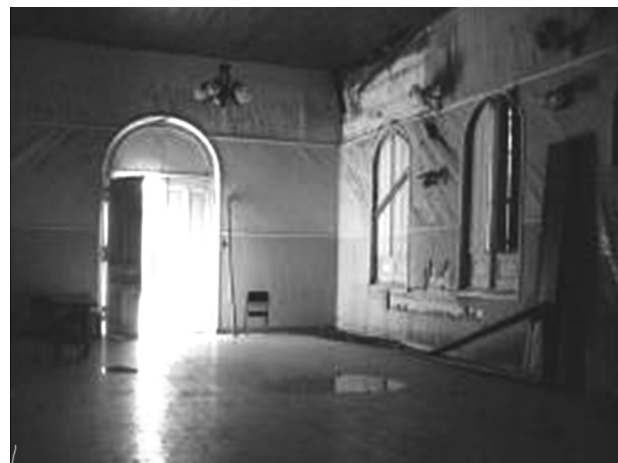
Figura 50: Interior del teatro inundado por la lluvia.

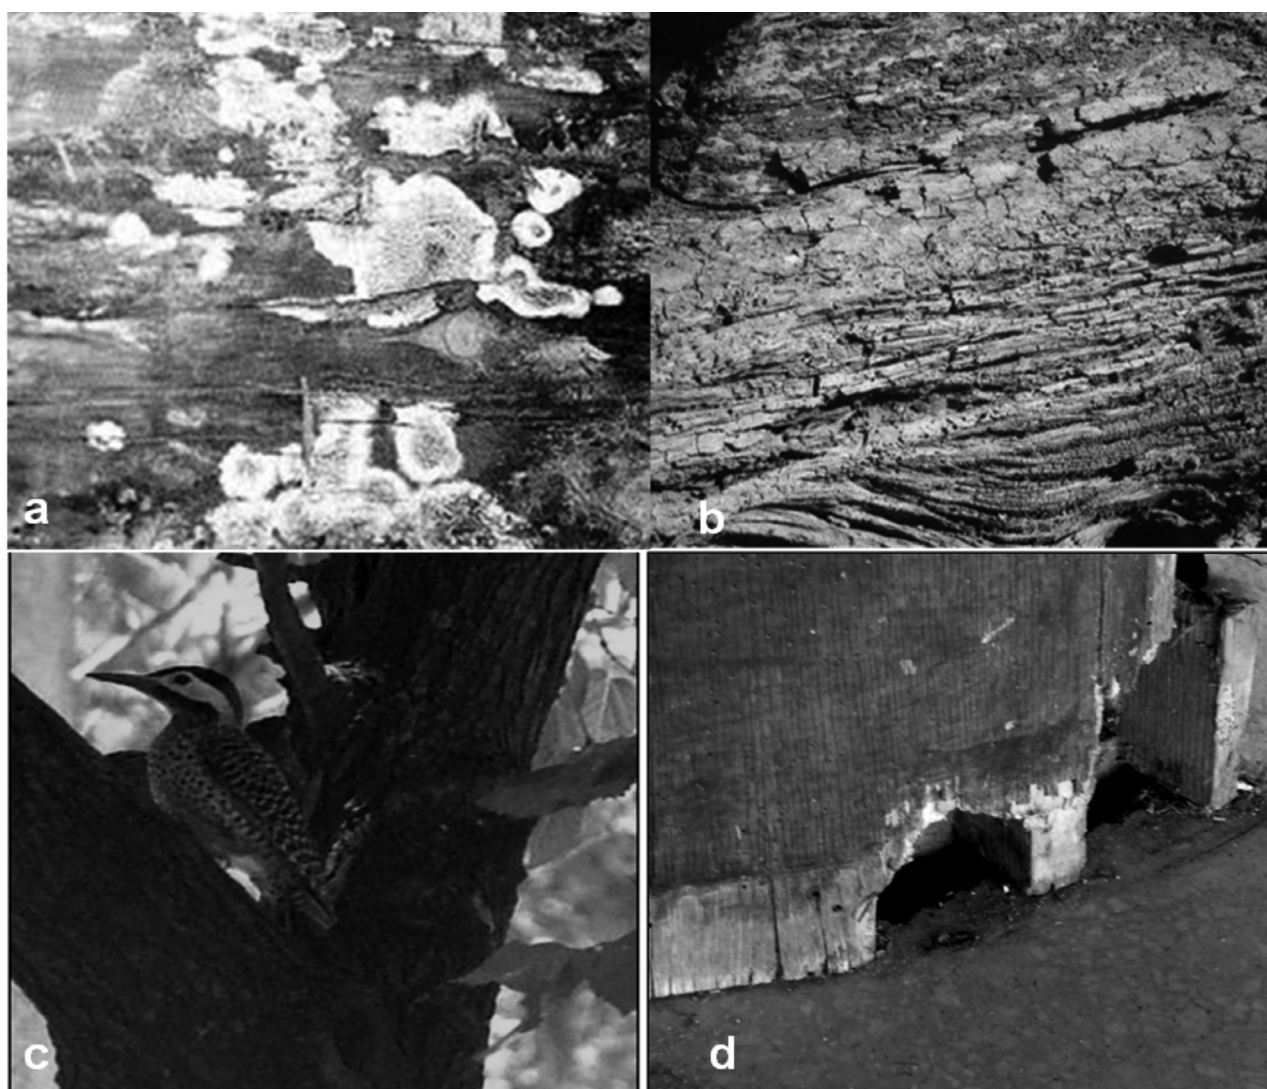
Figura 1: Aspecto de madera degradada por micro y macroorganismos: a) Hongos xilófagos; b) Bacterias; c) Aves (pájaro carpintero) y d) Roedores

La madera, por su composición química, es muy susceptible a la acción de agentes bióticos. El biodeterioro de la madera es un fenómeno complejo que implica alteraciones de las propiedades físico-químicas y mecánicas de la misma por acción de organismos biológicos. A ello hay que añadir las modificaciones del aspecto estético que se producen en los objetos afectados [15]. El ataque biológico ocurre en diferentes partes de la madera, dependiendo del tipo de organismo agresor y de sus características metabólicas. La intensidad de las alteraciones, se produce en función de los componentes orgánicos disponibles según el tipo de sustrato y de las condiciones ambientales. Los organismos son capaces de deteriorar la madera pueden ser micro o macroorganismos, Figura 1.

Se los encuentra en postes de líneas aéreas, preferentemente de palmeras. Atacan árboles y madera seca por igual ya que su fuente de alimento son los insectos que se encuentran sobre o dentro de la madera. Los orificios más grandes los hacen para nidificar [37]. En cuanto a los roedores, fundamentalmente producen orificios en las maderas para generar cuevas donde se aparean y tienen sus crías (Figura 1d) generando problemas fisicomecánicos y deterioro estético de la estructura.

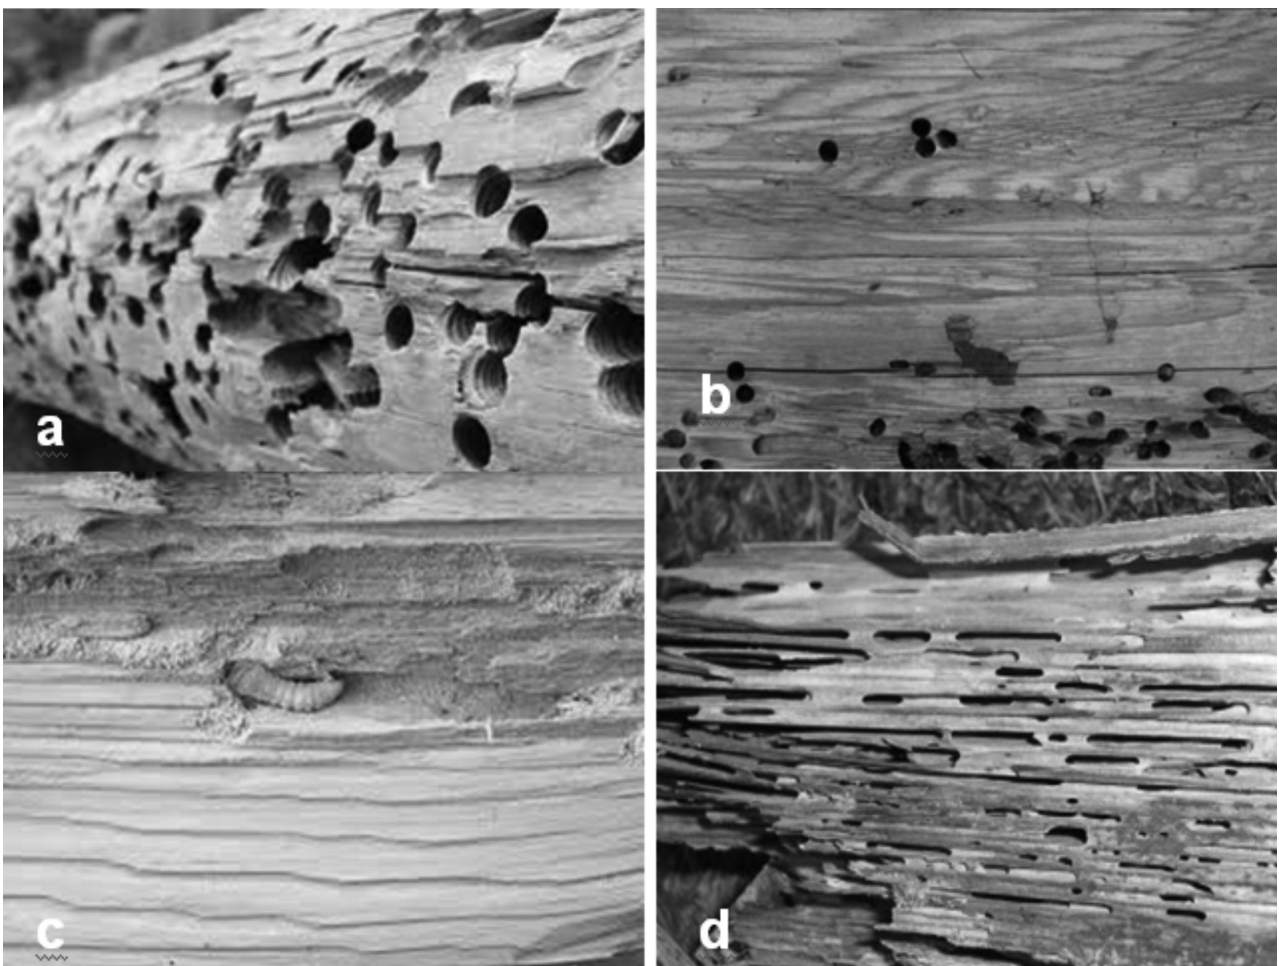
Figura 3. Aspecto de madera luego de ser atacada por insectos xilófagos: a) carcomas (*Anobiidae*), b) polillas (*Lyctidae*), c) larva de taladro (*Cerambycidae*) y d) termita (*Rhinotermitida*)

Macroorganismos. Los más frecuentes son los insectos mientras que los moluscos, roedores, aves y crustáceos son menos frecuentes. Los insectos xilófagos que atacan la madera son las termitas pertenecientes al orden, Isóptera y los coleópteros del orden Coleoptera [29-35], Figura 3.

Aquéllos pertenecientes al orden coleóptero son los que provocan los mayores daños. Dentro de estos se encuentran los (i) Carcomas (Anobiidae) pequeños (3 a 5 mm) que encuentran en grietas y fisuras húmedas; atacan madera trabajada (muebles, vigas, suelos, etc.); (ii) Lícidos o polillas (Lyctidae) estos atacan madera blanda y con un grado de humedad alto (10%-30%), muy similar a carcomas; (iii) Escolitidos (Curculionidae) son de tamaños muy variables según la especie y atacan cualquier madera verde, con más del 20% de humedad. Hay grupos que se alimentan de la madera y otros que se alimentan de hongos que cultivan en las galerías; (iv) Taladro (Cerambycidae) sus larvas xilófagas que atacan albura o duramen de conífera y latifoliadas prefieren maderas verdes o recién taladas; (v) Escarabajo (Bostrichidae) ataque es similar al de los carcomas.

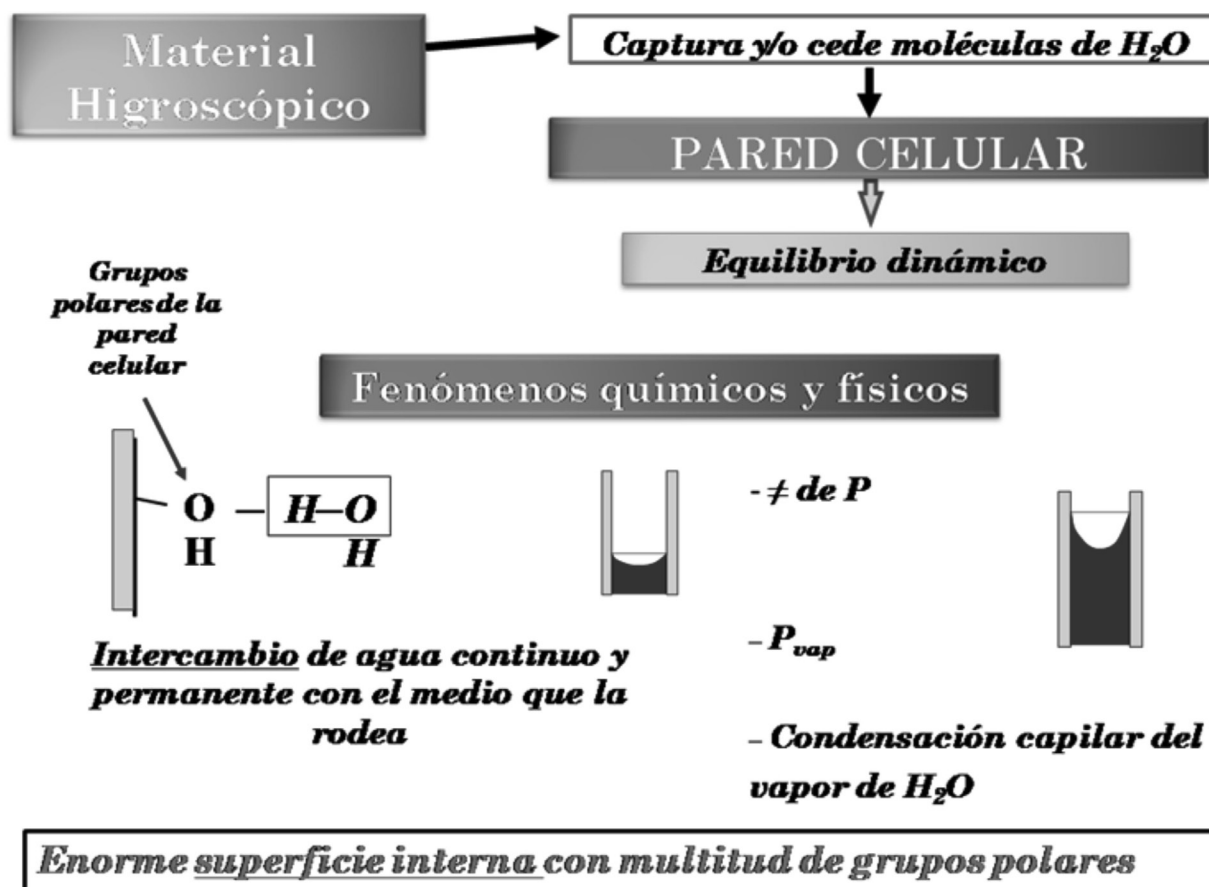
Figura 4. Esquema de los fenómenos físico-químicos que hacen que la madera sea un material higroscópico

**Humedad.** Como es conocido, la pared celular de la madera se compone principalmente de polímeros con grupos hidroxilos y otros grupos que contienen oxígeno que atraen moléculas de agua a través de enlaces puentes de hidrógeno, Figura 4. Esto significa que son responsables de la absorción de humedad en la madera. La cantidad de hinchazón que se produce en la madera debida expansión higroscópica es dependiente de la densidad de la madera [38-40].

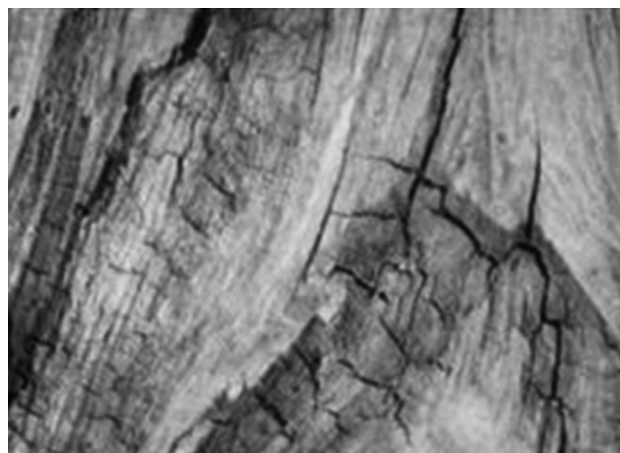
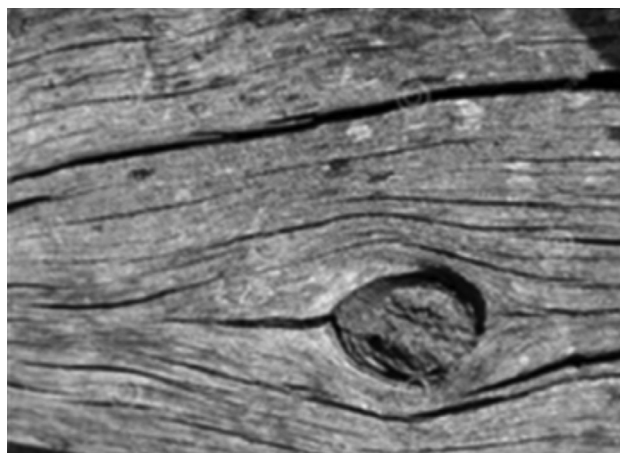
Figura 5. Aspecto de madera degradada por exposición a agentes atmosféricos. Izquierda: agrietado y cuarteado por desgaste producto de roce (por ejemplo viento). D

**Acción climática y desgaste mecánico.** Las fluctuaciones de temperatura y de humedad, causan la contracción y el hinchamiento de las capas superficiales, formando pequeñas grietas y desfibramientos de la madera. Con el paso del tiempo la madera se desfibra, produciéndose en sus caras hendiduras y fisuras que se convierten en grietas o rajaduras, Figura 5.

clara se oscurece y si es oscura se aclara; luego, todas las maderas se tornan grises produciéndose además una fotodegradación física y química de las células superficiales de la madera, Figura 5. Los aspectos más importantes de la degradación química son la formación de dióxido de carbono, hidrógeno, agua, metanol, formaldehído y ácidos orgánicos; la reducción de la cantidad de lignina y aumento de la acidez; la generación de radicales libres en la madera; la oxidación por acción de la fracción UV de la luz solar en presencia de oxígeno, y la producción de un efecto post-radiación que se comprueba por la disminución de radicales libres y por la formación de productos volátiles [141-44].

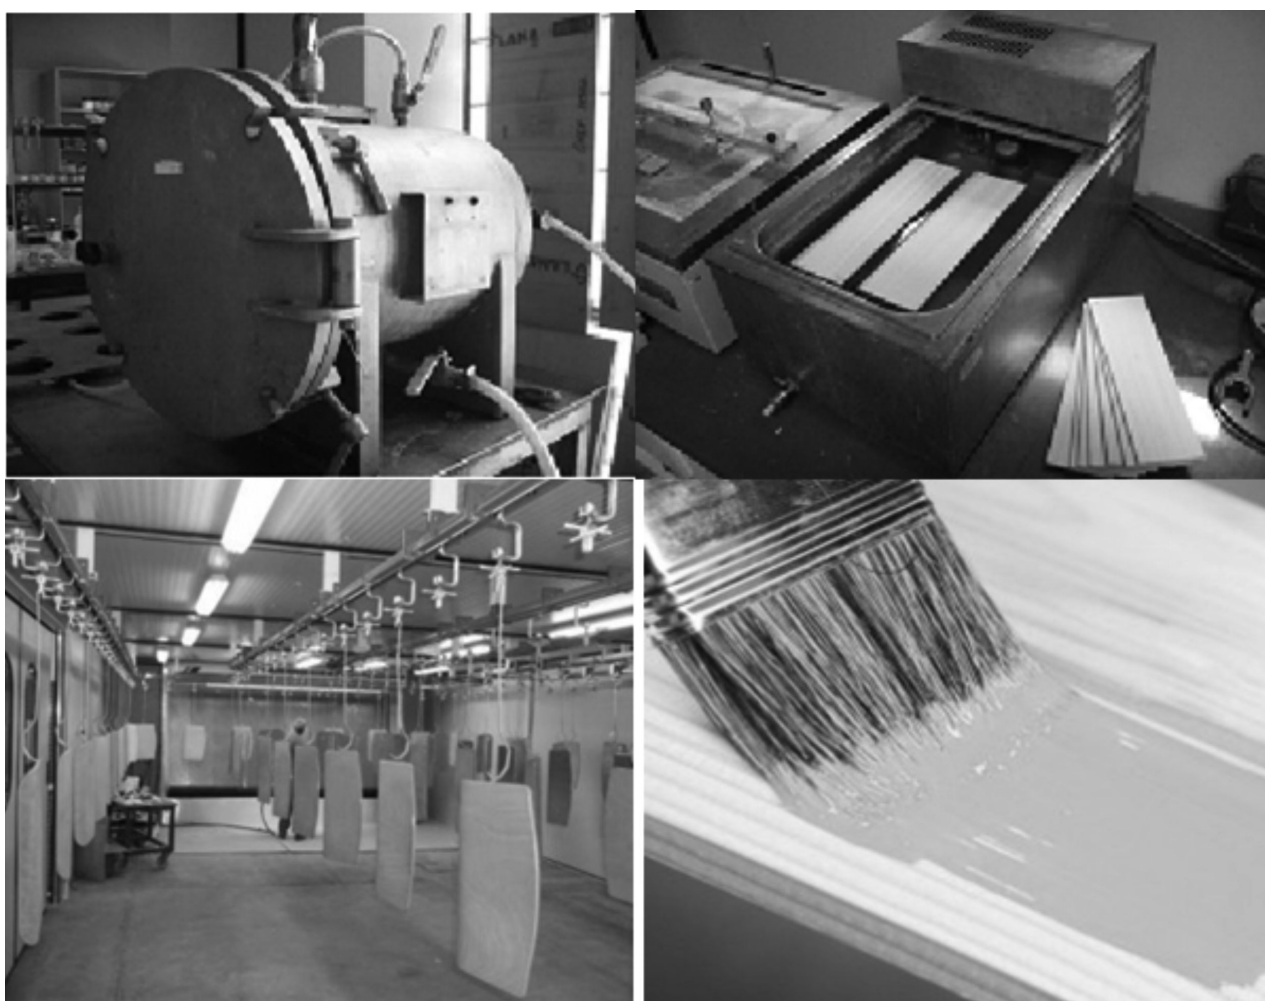
Figura 6. Diferentes métodos de aplicación de los tratamientos preservantes para maderas: a) impregnación, la foto muestra el autoclave en donde se introducen las maderas a tratar; b) inmersión, se observa dispositivo donde las maderas son sometidas a agitación, inmersas en la solución tratante; c) cámara de pintado por pulverización, utilizado generalmente para líneas de fabricación de piezas de madera y d) pintado con pincel, método comúnmente empleado para la aplicación de pinturas protectoras.

Los productos químicos actualmente disponibles para proteger a la madera se diferencian en primera instancia por su método de aplicación, estos pueden ser [48]: (i) por impregnación, existen varios métodos que tienen en común es el uso de autoclave, donde es posible generar vacío y/o presión para facilitar el ingreso del impregnante (ii) por inmersión, existen varios métodos donde se incluye el baño de tablas de maderas en las soluciones impregnantes a temperatura ambiente y sin agitación, el cual consta simplemente en introducir madera en un recipiente de volumen adecuado y reposar hasta que la madera este hundida; o el uso del sistema desarrollado para poder trabajar a una cierta temperatura con agitación y durante un tiempo determinado y (iii) por aplicación superficial estas son las pinturas y recubrimientos aplicados por pulverización o pincelado, Figura 6.
