Tópico 4 - Nº 15

TÉCNICAS DE INTERVENCIÓN PARA LA CONSERVACIÓN Y RECUPERACIÓN DEL PATRIMONIO CHILENO EN TIERRA

Claudia Torres Gilles

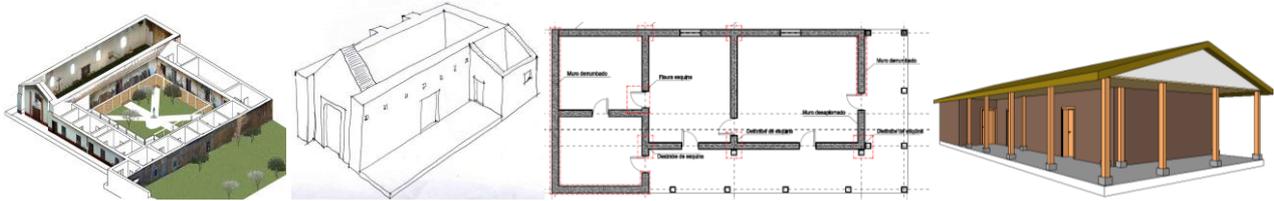
Todas las obras estudiadas se conforman como volúmenes rectangulares tipo pabellones que pueden ser subdivididos en recintos menores en la arquitectura domiciliaria. (Fig.1)

Figura 1- Tipologías arquitectónicas. Espacios de culto y domésticos

En general, en los espacios de arquitectura religiosa los muros perimetrales de las naves están contruidos en albañilería de adobe, por lo tanto se trata normalmente de muros de alturas superiores a los 7 metros y gran longitud, sin elementos de apoyo intermedio.

En el caso de la arquitectura domiciliaria la geometría de la planta es la misma, sólo que con divisiones interiores conformadas por tabiques de madera rellenos con adobes o adobillos, los cuales colaboran en la resistencia sísmica de la vivienda, absorbiendo los empujes horizontales sobre los muros de adobe, por lo tanto trabajan resistiendo esfuerzos de corte axial. La circulación entre recintos de la vivienda es por una parte interior, lo que significa que los muros transversales presentan vanos, y por otra exterior en corredores contruidos en base a la extensión de la techumbre apoyada en pilares y vigas de madera.

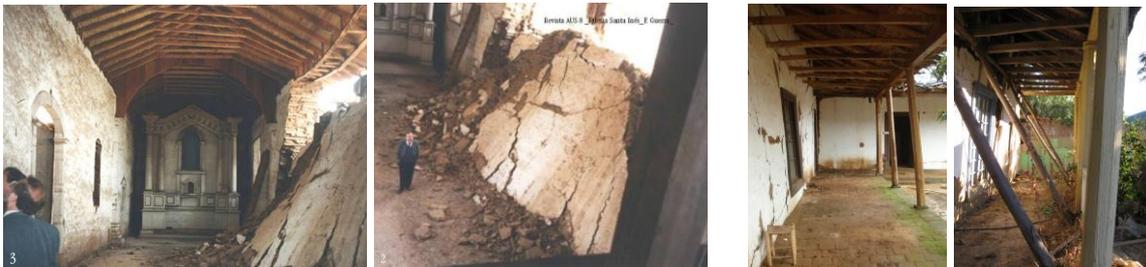
La “reconstrucción” de la obra se plantea en casos extremos, cuando los desaplomes de los muros supera lo admisible (usualmente se considera el 10% del espesor del muro como deformación máxima admisible) poniendo en riesgo la seguridad de las personas y dejando vulnerable la estructura frente a nuevos sismos, o bien cuando muros o parte de ellos han colapsado desplomándose (Fig.2) y se debe conservar el espacio arquitectónico.

Figura 2- Muros colapsados [7] y muros con desaplomes [4]

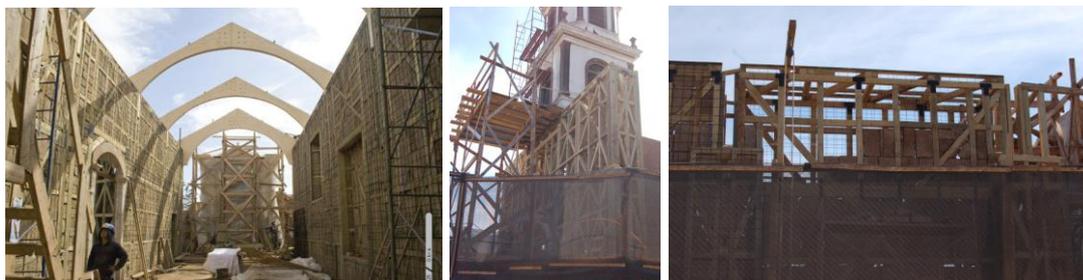
En el caso de la Iglesia Santa Inés de La Serena, vemos que en su reconstrucción, el módulo de diagonales en la retícula de madera que conforma el nuevo muro de acceso, es menor que el de los muros laterales, ya que sobre la fachada de acceso se asienta la torre y por lo tanto las cargas y solicitaciones son mayores que en los muros longitudinales. En este caso, se coloca además una malla de acero electrosoldada para mantener confinados los adobes y como soporte de los revoques realizados en tierra. (Fig.3)

Figura 3- Entramado de madera en Iglesia Santa Inés de La Serena [7]

La reconstrucción de muros con estructura de entramado de madera se realiza para recuperar el muro en sus dimensiones originales, cambiando la lógica de los elementos resistentes. En este caso se construye un doble entramado de madera con pies derechos, diagonales y piezas horizontales de madera (para dar el espesor del muro) y luego se rellena con adobes, puestos en sogá o bien en pandereta. Este sistema lo vemos aplicado con mayor o menor retícula dependiendo de las cargas asociadas.

El sistema en naves de espacios continuos como las de las iglesias, incorpora elementos de amarre transversal entre muros paralelos, como son cerchas o vigas de madera, insertas o vinculadas al entramado ya que se busca mantener la continuidad espacial sin fraccionar el espacio litúrgico.

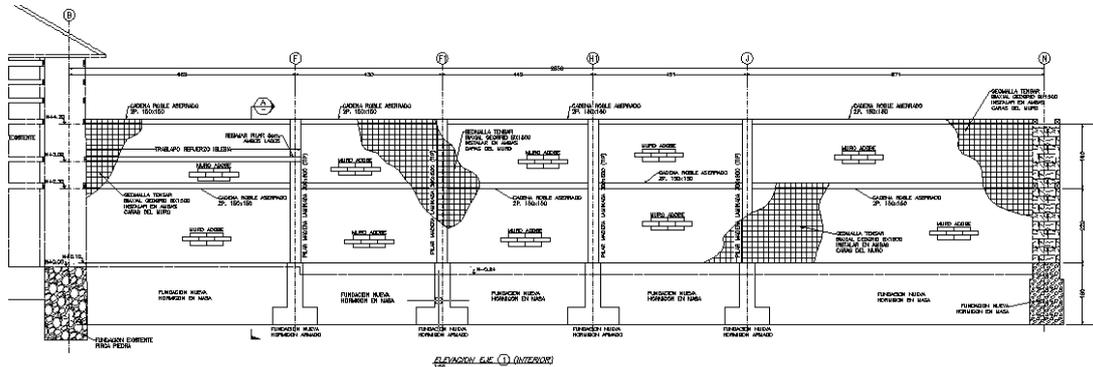
En casos como la Casa Parroquial de Gualleco, el confinamiento vertical se logra con marcos de madera laminada del mismo espesor de los muros, permitiendo mantener espacios continuos sin elementos sobresalientes. Entre los marcos se disponen vigas de madera entre las hiladas de

adobe, tipo escalerillas a media altura, sobre dinteles y como cadena de coronación en el remate superior de los muros. Estas piezas horizontales se unen a los marcos de madera laminada mediante piezas metálicas. Se coloca además geomalla por ambas caras de los muros, mejorando su resistencia elástica frente tracciones del muro y como confinante de los adobes.(Fig.4)

Figura 4- Propuesta de Albañilería Confinada en Casa Parroquial, Gualleco[4]

Las propuestas de reconstrucción en base a una albañilería confinada, contempla la construcción de una albañilería tradicional de adobe (soga o tizón) resistente a cargas de compresión, confinada entre pilares y vigas de madera, resistente a esfuerzos de corte axial, todo sobre fundaciones de hormigón armado. Para poder confinar con madera en espesores de muro sobre 30cm, se propone utilizar maderas laminadas o bien asociar piezas de madera con ensambles o unidas mediante pernos, como se construyen tradicionalmente los dinteles.

En estos casos se plantea el uso de mallas de contención en ambas caras de los muros de modo que se asegure la integridad física del muro. Ellas se fijan a las maderas con corchetes o puntas dobladas y a los tramos de albañilería con rafias o pitas de amarre a través del muro, de modo que trabajen colaborativamente con él.

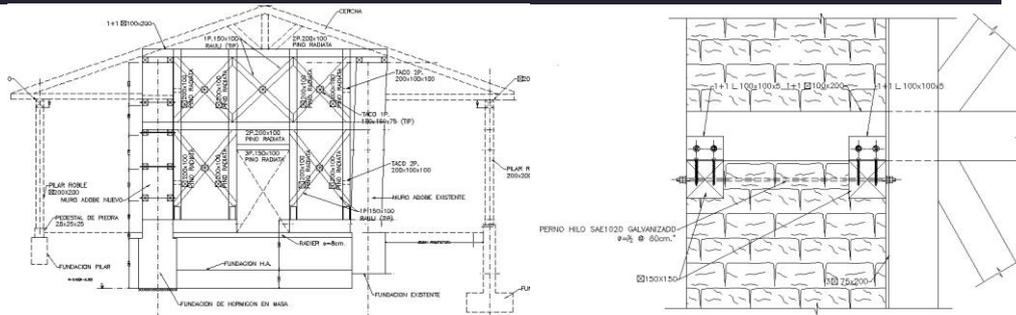
El diseño de los tabiques de madera considera incluir piezas diagonales además de los pies derechos y los canes, manteniendo la continuidad de las diagonales para la correcta transmisión de empujes al suelo. Del mismo modo, es importante que piezas de madera del tabique se inserten en el muro de adobe de modo que se asegure la correcta colaboración entre muros y se eviten lesiones características como grietas verticales en los encuentros de muros.(Fig.5)

Figura 5- Propuesta de tabiques estructurales [4]

Los tabiques usualmente se aprovechan para ser reconstruidos como paramentos que dividen los espacios, arman los recintos y principalmente para transmitir los esfuerzos transversales a los muros longitudinales, colaborando en disminuir las flexiones sobre los muros perimetrales producto de los empujes sísmicos, de modo similar al funcionamiento de los contrafuertes.

En estos casos se debe rediseñar estos tabiques con secciones mayores a las originales (originalmente de 20 cm), para que efectivamente sean capaces de transmitir los empujes sísmicos sobre los muros de adobe y porque además en su mayoría son muros que cuentan con vanos de puertas para las circulaciones interiores en los recintos.

Los tabiques son rellenos con adobes o adobillos, de modo que se mantengan como muros macizos y resistentes a cargas de compresión, por otra parte, con este relleno se mantiene la favorable condición de aislamiento térmico entre habitaciones.

Otro de los modos de reconstrucción de los tabiques es mediante un sistema de entablillado de piezas de madera de pequeña sección (tipo quincha) fijos a los pies derechos y rellenos con mortero de barro y paja aplicado en estado plástico. Para una mejor resistencia a los esfuerzos de corte, el entablillado se coloca de manera diagonal asegurando la transmisión de los empujes horizontales a la base.

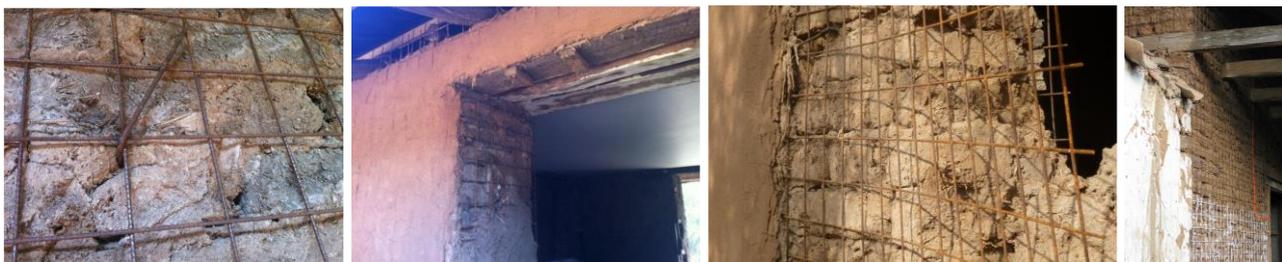
El refuerzo de muros con mallas electrosoldadas (cuadrícula de 10x10 cm, e=4,2mm) se aplica usualmente para colaborar en la resistencia frente a las tracciones producidas por empujes horizontales sobre las albañilerías de adobe. Otra de las funciones por las cuales se colocan las mallas es para contener los adobes frente a posibles desprendimientos de piezas o desmoronamientos parciales de muros. (Fig.6)

Figura 6- Aplicación de malla electrosoldada en recuperación de viviendas [6]

Las mallas se colocan siempre recubriendo ambas caras de los muros y se amarran entre ellas a través del muro mediante barras de acero que se doblan en los extremos atrapando la malla que posteriormente será revocada con mortero de tierra, para lograr el amarre se debe perforar el muro con taladro y brocas especiales ya que deben traspasar más de 60 cm. En los vanos de puertas y ventanas la malla se cruza de modo que la zona que normalmente es más vulnerable a las deformaciones y distorsiones angulares queda con un mayor refuerzo y confinamiento. En algunos casos a la malla se le aplica un antioxidante, en otros se aplica pintura a la cal y en otros, pintura asfáltica para lograr una mayor adherencia con el mortero de barro del recubrimiento. La idea en estos casos es que la malla quede cubierta y protegida.

El uso de malla metálica lleva unas décadas de aplicación (la malla de gallinero es la usada con mayor frecuencia), usualmente se aplicaba con morteros de cemento, sin embargo en el terremoto

del 2010 se demostró que las cargas por los espesores fueron excesivas e ineficientes y por ello colapsaron en muchas viviendas, especialmente en recubrimientos de tabiques. Actualmente, se suele usar revoques de tierra, de modo que sean más compatibles con la materialidad de base del muro, sin embargo se cuestiona la compatibilidad del acero de la malla con las arcillas de los revoques que puede incidir en el proceso corrosivo del metal y posterior pérdida de la capacidad resistente.

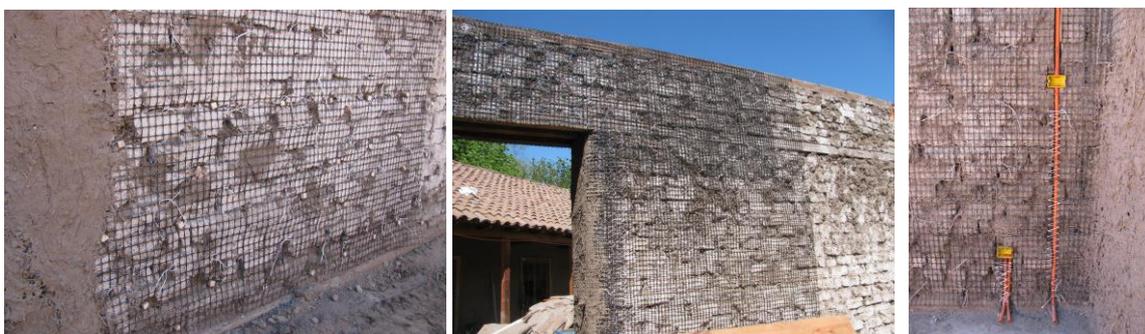
El refuerzo de muros perimetrales mediante la utilización de geomallas se propone cuando la albañilería de adobes es mecánicamente insuficiente para tomar los esfuerzos de tracción requeridos por las solicitaciones sísmicas. Esta acción de intervención busca asegurar la integridad física de los muros frente a futuros sismos de gran magnitud, aprovechando el buen funcionamiento de los muros en la transmisión de cargas estáticas y principalmente de aquellos que cuentan con piezas de madera u otros elementos que les han permitido mantenerse en pie frente a anteriores sismos. (Fig.7)

Figura 7 – Refuerzo con geomalla en recuperación de monumentos [5]

La utilización de la geomalla asegura la contención de la albañilería de adobes ya que su retícula (existen de dimensiones variables), siempre es de menor separación que la malla electrosoldada por lo tanto, su capacidad de confinar es superior evitando desprendimientos no deseados.

La geomalla se instala en el caso de los muros reconstruidos inserta a nivel de sobrecimiento. La malla cruza la base del muro, quedando dispuesta para luego envolver todo el muro por su cara interior y exterior, cruzando sobre la viga de remate o solera superior y fijándose a ésta. Las mallas se conectan amarradas por rafias o pita de nylon distanciadas cada 30cm o 50 cm a lo ancho del muro. En los muros conservados, la malla se instala de igual manera. Para conectar las caras interior y exterior con los cabos de nylon, se debe perforar el muro con taladro. Para fijar la malla a nivel de cimientos existentes, se genera un anclaje con piedras y mortero a la cal, al que irán fijados ambos extremos de la malla o bien se generan unos ganchos de anclaje mediante perforaciones en los cimientos, a los cuales se engancha la malla, de modo que trabaje a tracción desde la fijación a la base del muro.

En zona de vanos, al igual que el caso anterior, se debe realizar el retorno con el cruce de la malla proveniente de ambas caras del muro, de este modo se asegura la estabilidad e indeformabilidad de estas zonas vulnerables.

La geomalla no necesita aplicaciones especiales para la aplicación del revoque, en los casos estudiados se aplica directamente el revoque sobre ella sin indicaciones especiales, lográndose una buena adherencia. Al estar constituidas por polímeros su durabilidad es muy alta y no

presenta degradaciones en contacto con las arcillas de los adobes o revoques, por lo tanto se considera altamente compatible con el material de origen.

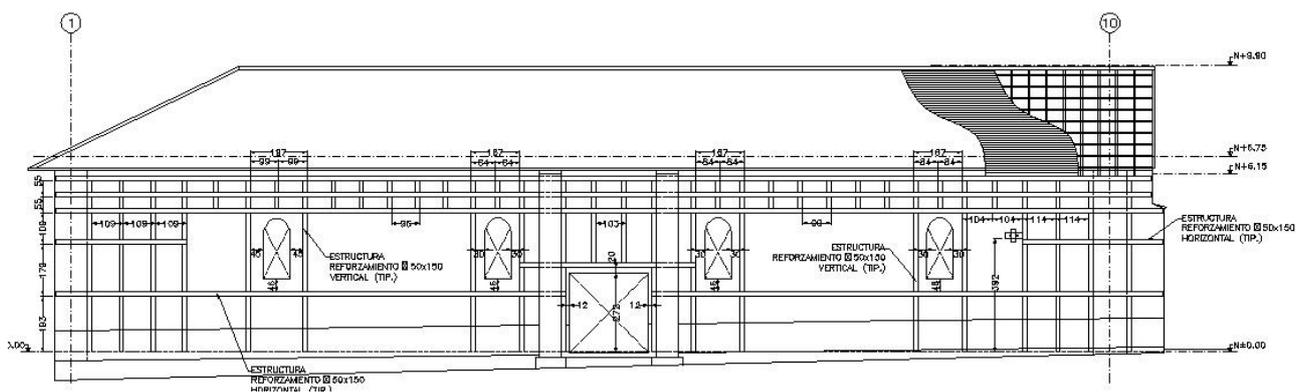
El uso de exoesqueletos de madera es menos frecuente que el uso de los sistemas de refuerzos mencionados anteriormente, en este caso al aplicarlo se busca consolidar zonas que se encuentran en buenas condiciones de funcionamiento mecánico, sin lesiones evidentes, pero que pueden ser vulnerables frente a sismos de mayor intensidad. En este caso al igual que los anteriores se aplican los criterios de mínima intervención y de reversibilidad de las actuaciones, es por ello que se propone de aplicación parcial en los paramentos. Se plantea el sistema principalmente para consolidar el coronamiento superior de los muros y en zonas en torno a vanos, ya que son estas zonas las que se agrietan primero y por donde comienza el desprendimiento de los muros, quedando su rigidez en función de los amarres de la estructura de techumbre. (Fig.8)

Figura 8 – Consolidación con exoesqueleto de madera. [4]

La ejecución del sistema se lleva a cabo mediante una retícula de madera dispuestas a distanciadas relativas entre 50cm y 100cm, dependiendo de las distancias entre vanos o muros de apoyo. Se propone la utilización de maderas nativas como por ejemplo de roble, instaladas por ambas caras de los muros, y conectadas entre sí mediante pasadores metálicos galvanizados. Para no aumentar tanto la sección de los muros se deben hacer rebajes en los muros para insertar al menos las piezas que van en uno de los sentidos y la otra queda de soporte de los revoques de tierra.

En el uso del exoesqueleto se espera que las piezas de madera puedan quedar de tope con piezas existentes en los muros de modo que se fijen mediante clavos o tornillos, así se puede asegurar el trabajo conjunto entre la nueva estructura propuesta y la existente.
