# O CASO MARACANÃ: A ARQUITETURA MODERNA E AS TEORIAS DE RESTAURO

**Maria Clara Amado Martins**

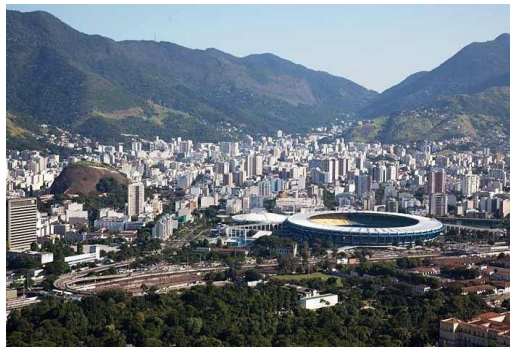
**Figura 4 – Vista aérea do Maracanã – Marquise em destaque**

Sua forma é marcada por um elipsóide interceptado no menor eixo por dois corpos alongados e sua marquise em balanço define o anel elíptico superior do Maracanã, e está integrada por um sistema de vigas e pilares que a valorizam formalmente.

Ou seja, a marquise em concreto é estrutural e definidora da forma do Estádio do Maracanã. As imagens utilizadas como ilustração em diversos momentos deste texto já mostram a força da presença formal deste elemento. Uma pesquisa iconográfica apontou, juntamente com as fotos aéreas, como as imagens mais recorrentes do estádio.

A marquise, em balanço, integra-se à base da construção por um sistema articulado de vigas e pilares em ressalto, que a valorizam, priorizando-a como estrutura. A geral, pelo democrático exercício do amor ao futebol.

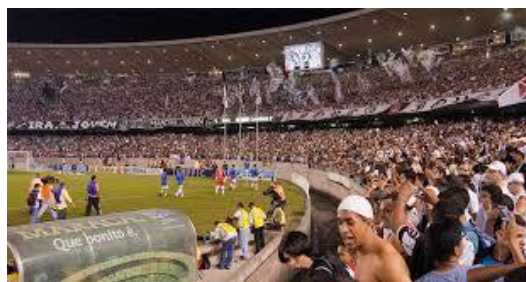
Se a marquise aparece com frequência como representação formal do estádio, há um outro elemento do projeto que foi muito valorizado em sua concepção: o espaço da “geral”. Trata-se de um espaço projetado para o público, sem degraus, mas com uma suave inclinação e vendido a preços acessíveis, o que permitia o acesso e entretenimento à população de baixa renda, além de ficar mais próximo ao campo de futebol. A Fig. 5, abaixo, mostra claramente o espaço da geral e sua importância enquanto espaço democrático.

**Figura 5 – O espaço da geral**

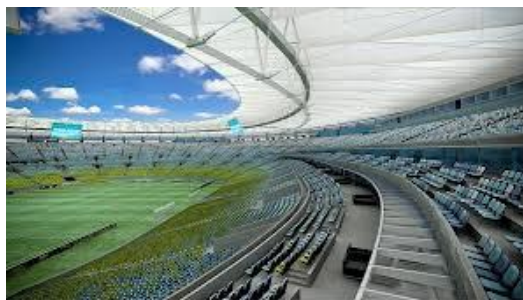
A configuração formal do estádio foi alterada com a demolição da marquise e a supressão da geral. Foram extintos os dois maiores significantes do estádio, como pode ser observado na figura. 7 abaixo:

**Figura 7 – Vista interna do Maracanã, com a nova cobertura.**
