## **ESTUDIO PATOLOGICO Y PROPUESTAS DE RECUPERACION DE LA FACHADA DE LA IGLESIA DE NUESTRA SEÑORA DE LA CONCEPCION EN LA VILLA DE LA OROTAVA.**

**SANCHEZ LUIS Pedro / GUTIÉRREZ GARCÍA Francisco Javier**

Actualmente la fachada principal presenta diversas patologías, y mediante el estudio concienzudo de la misma se pretende dar un diagnóstico preciso y las pautas de intervención aconsejadas para su recuperación.

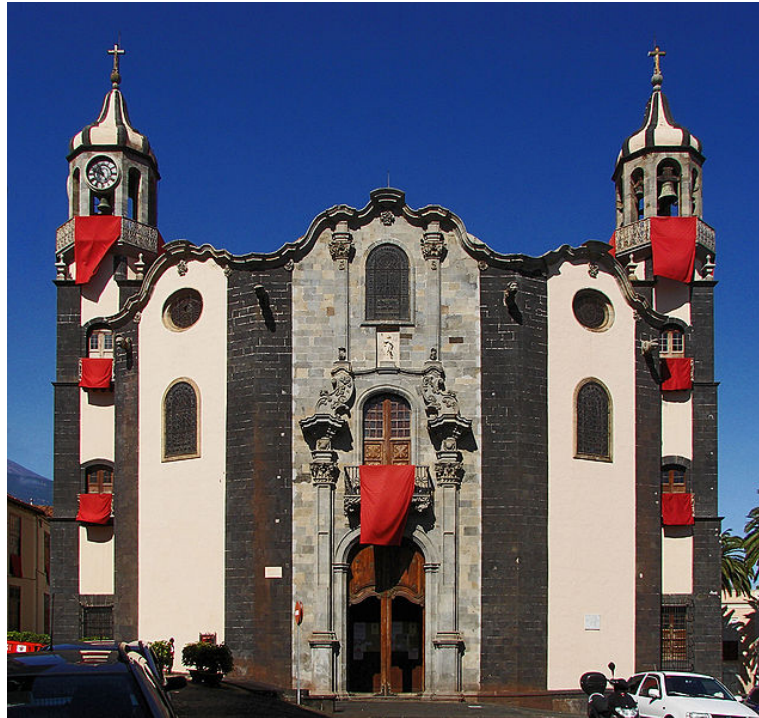
Fig 2.- Fachada Principal

Se trata de una edificación aislada, en forma cuasi rectangular, correspondiendo su fachada principal a un Barroco muy tardío, con forma convexa (abombándose hacia adelante) y mostrando una clara división en tres paramentos: el central que corresponde a la portada y los dos laterales (Fig 2). Las dos torres campanarios, de 24 metros de altura, quedan retranqueadas tras los planos laterales de la fachada. Estas torres se dividen en tres cuerpos y parten de una base cuadrada, que al alcanzar una determinada altura, forman un octógono rematado en una cúpula «bulbosa». (Fig 1)

El paramento central es el más recargado, destacando en él una gran portada de arco «carpanel» enmarcada en dos grandes pilastras «cajeadas» (con hundimiento hacia el interior); dichas columnas poseen capiteles muy trabajados, sobre los cuales se encuentra un espacio llamado «entablamento», destacando en los «frisos» correspondientes dos semiesferas representando a Cuba y a las Islas Canarias. Sobre este espacio se vuelven a levantar otras dos columnas, más pequeñas que a través de adornos de volutas dan la impresión de mayor altura y elegancia. También podemos observar en este paramento central un balcón de influencia italiana, debajo del cual destaca una rica «ménsula» (especie de concha floreada), decorada a base de líneas curvas. Un ventanal superior y una pequeña hornacina en la que se encuentra una imagen de la Inmaculada.

La decoración de esta fachada la remata una cornisa que recorre toda la parte superior y bajo la cual sobresalen cuatro «gárgolas», que además cumplen la función de evacuación de la cubierta. También, desde el exterior, se observa la gran cúpula que finaliza en una «linterna».

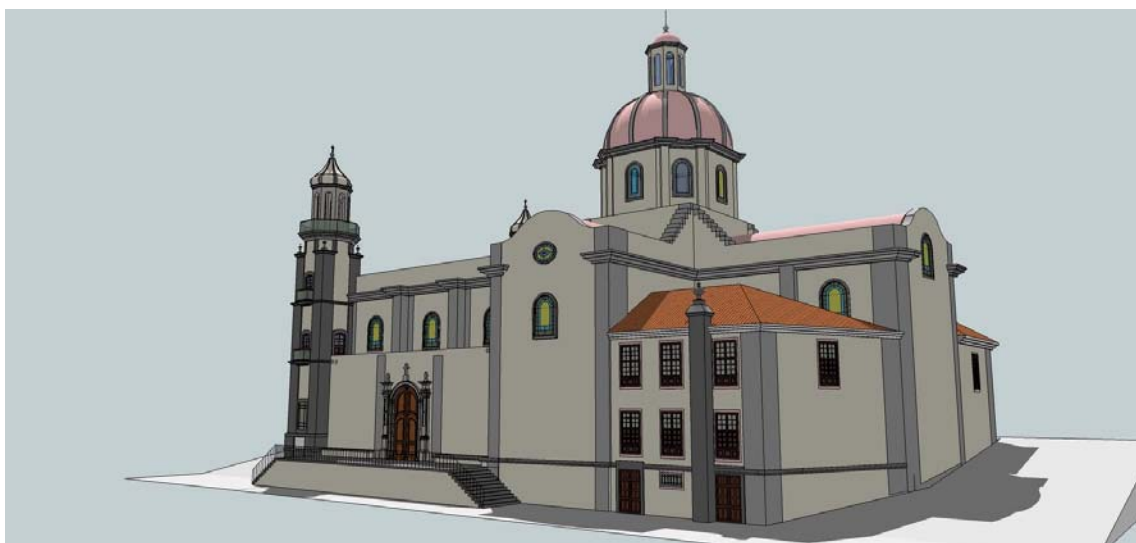
Fig 3.- Fachada Noroeste

La fachada noroeste (Fig 3) posee una tercera entrada, con puerta enmarcada en un arco de medio punto. Se accede al interior gracias a una escalera situada fuera del templo.

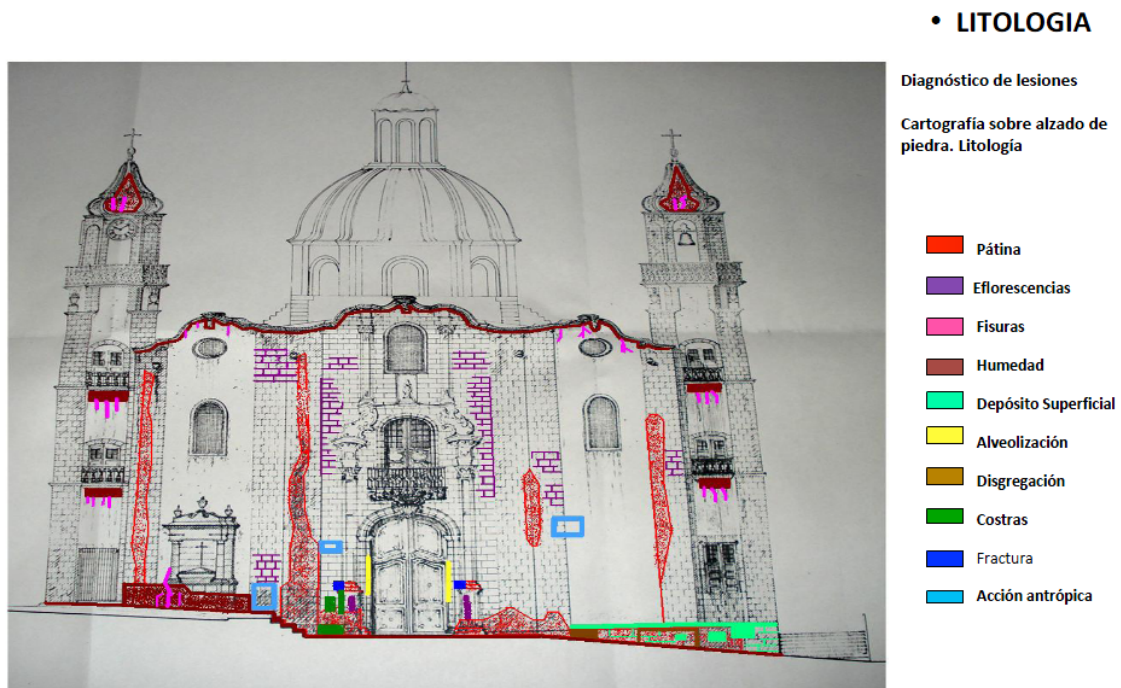
Fig 8.- Cartografía sobre alzado de piedra. Litología

Los materiales utilizados son piedra tosca en las gradas y piedra pulida en la parte superior del frontis. Un aspecto muy destacable son los contrafuertes, que soportan el peso de la bóveda.

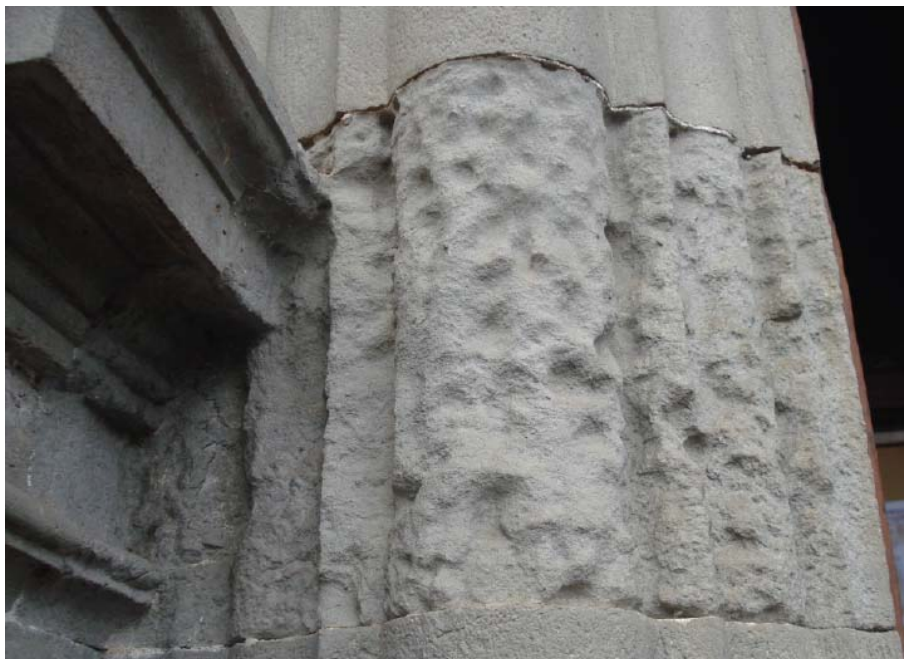
Fig 9.- Alveolización

Degradación de origen físico-químico, en forma de alvéolos, característica de ciertos materiales rocosos y porosos (especialmente areniscas). Se llama también erosión alveolar, tafonización o meteorización en panal. Suele estar relacionada con la presencia de sales solubles de determinados minerales como pueden ser calcita o yeso, o por la acción del viento cargado de partículas, o por la acción de las raíces de plantas. Es relativamente común en calizas, en areniscas con cemento carbonatado, o en rocas porosas en general.

**4.1.1. Causa de nuestra patología. Acción de cloruros y fluoruros.** Predominantemente química, y por ser higroscópicos son muy móviles. En la costa, se suma el hecho de que los cloruros pueden proceder de aerosoles marinos.

**Acción de la cristalización / hidratación de sales solubles.** Pueden tener diversas procedencias. Su fuente más común es la externa: el suelo, los materiales de construcción, los aerosoles atmosféricos o marinos. La presencia de las sales en las piedras, ya sean de origen en la cantera o debida a su incorporación durante el transporte hasta el taller, es casi inevitable. Además, esta presencia es difícilmente detectable a ojo y sin la ayuda de análisis químicos. Las sales que se encuentran en la arena y en los aglomerantes de mortero son más fáciles de controlar, ya que aparecen en la superficie de las piedras que están unidas por esos morteros. Pero sea cual sea su origen, las sales solubles que están disueltas en la humedad que se encuentra en el sistema poroso de la piedra se cristalizan mediante el proceso de evaporación del agua. La evaporación se suele producir desde la superficie de la piedra hacia el interior de la misma.

**4.1.2. Tratamiento.** En primer lugar se procederá a la limpieza eliminando la suciedad y elementos extraños. Lo mismo hay que hacer con sus poros que son los que determinan el grado de la lesión.

El método que utilizaremos para este tipo de lesión es la limpieza por aplicación de agua nebulizada. El método de limpieza por aplicación de agua nebulizada requiere de la utilización de nebulizadores o atomizadores. Estos instrumentos posibilitan que la utilización de la cantidad de agua sea mínima, pero, a su vez, logrando el máximo efecto de limpieza. El objetivo de un nebulizador es la reducción del agua a niebla. La niebla está constituida por gotas de agua muy finas, cuyo diámetro varía entre 80 y 120 micras y que cubre una superficie específica muy grande. Estas gotas se depositan sin

Se ha optado por esta solución puesto que existe un desgaste superficial importante y se pretende evitar que se produzcan más mermas en el volumen.
