EMPREITADA DE REMODELAÇÃO E RESTAURO DA IGREJA DE SANTA ANA

Memória Descritiva e Justificativa do Modo de Execução da Obra Programa Geral de Trabalhos

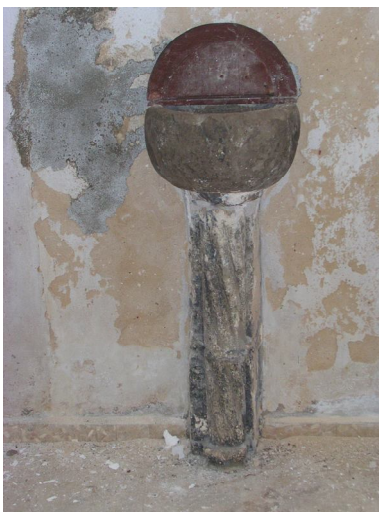
Como se pode verificar a igreja encontrava-se em adiantado estado de degradação a necessitar de urgente intervenção.

Foto 6. Pia Baptismal

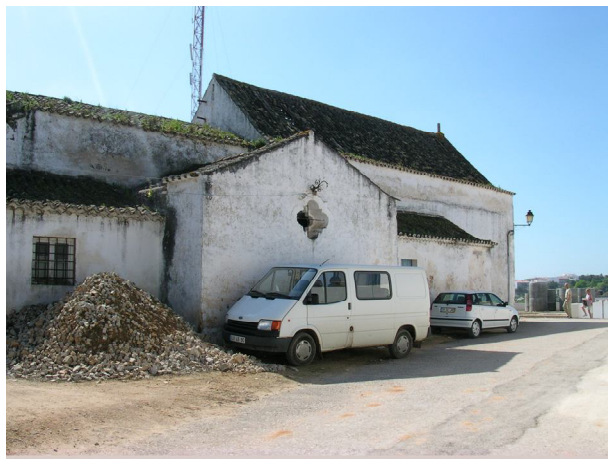
Foto 7. Alçado Lateral

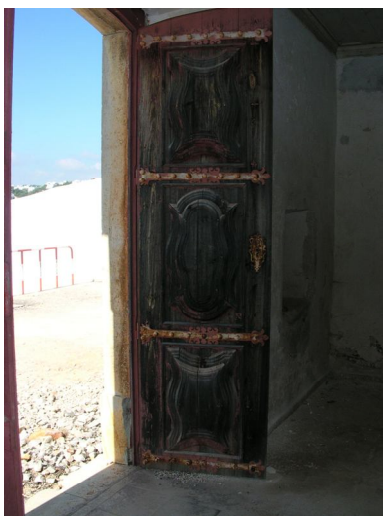
Foto 10. Porta principal igreja

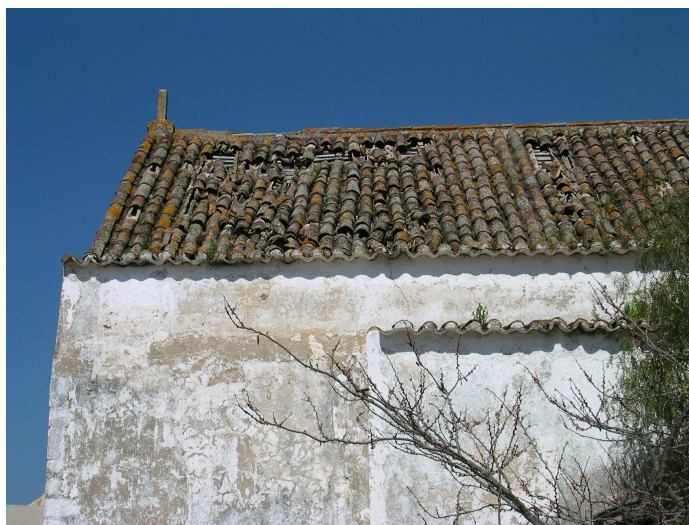
Foto 11. Pormenor telhado

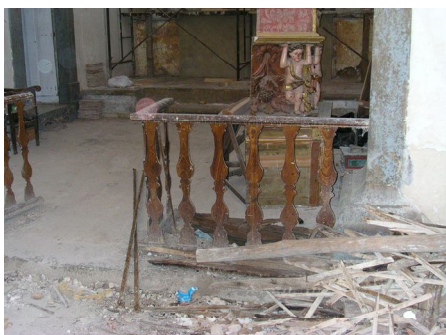
Foto 12. Interior Igreja

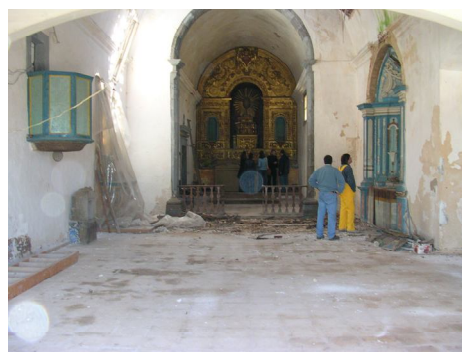
Foto 13. Interior Igreja

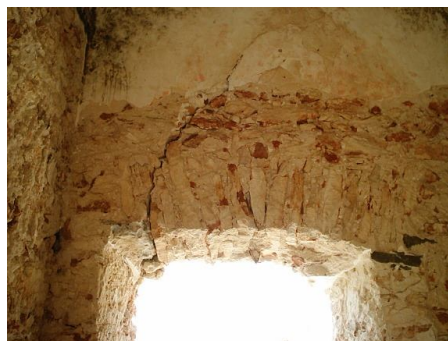
Foto 27. Fendas em Vergas

Após a remoção dos revestimentos das paredes e os testes de recolha de carotes, verificou-se a necessidade de se consolidar as paredes de pedra argamassada por meio de injeção de caldas de Cal Hidráulica Natural, pregagens pontuais em deslocamentos e descolamentos de paredes.

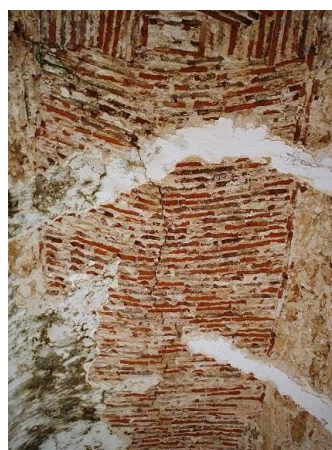
Foto 28. Fendas em lajes

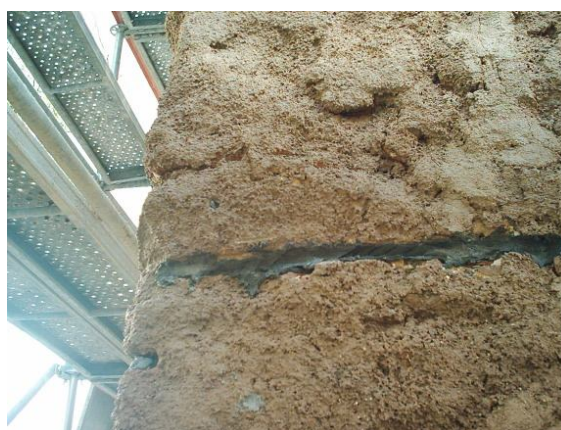
Foto 34. Pregagem Cunhal

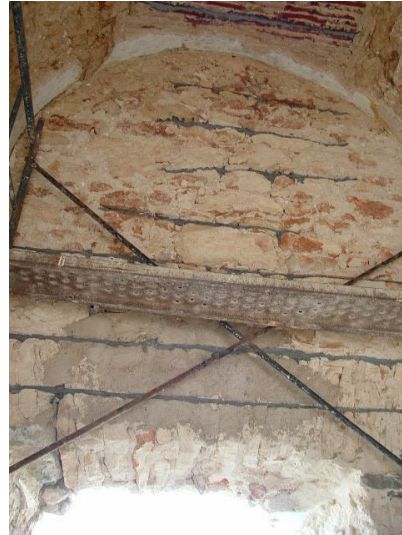
Foto 38. Pregagem interior verga

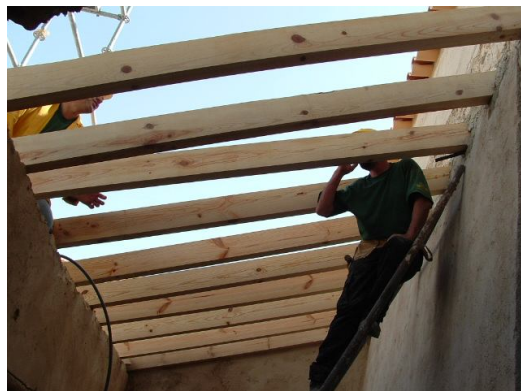
Foto 46. Colocação madeiramento

Todas as madeiras da cobertura foram substituídas por novas segundo o novo projecto. O agradável aspecto que este novo madeiramento oferecia suscitou o desejo de ficar à vista em vez de ser coberto com uma abóbada de gesso como previa o projecto inicial. Todo o novo madeiramento bem como as tábuas de forro foram tratados com produto xilófago incolor como tratamento preventivo.

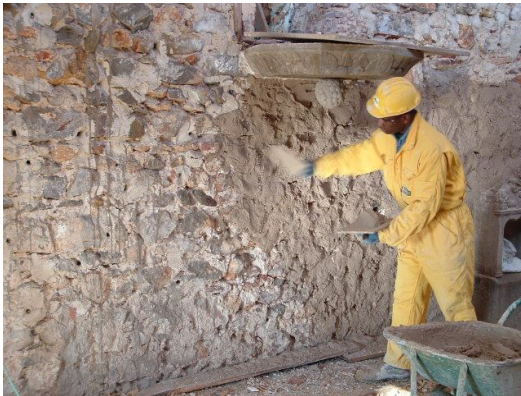
Foto 47. Aplicação Salpico

Os novos rebocos foram executados recorrendo à utilização de um ligante o mais compatível possível com o suporte existente.

A Cal Hidráulica Natural foi o ligante que nos ofereceu maiores garantias de compatibilidade. A utilização do produto pré doseado também foi a forma de garantirmos a homogeneidade do traço.

O trabalho iniciou-se pela aplicação do salpico, seguindo-se posteriormente para o encasque, o enchimento e finalmente para o reboco.

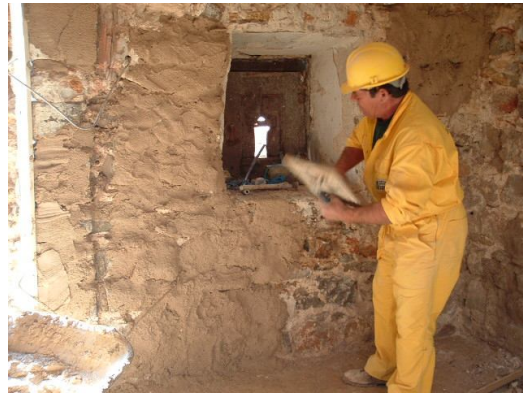
Foto 48. Encasque

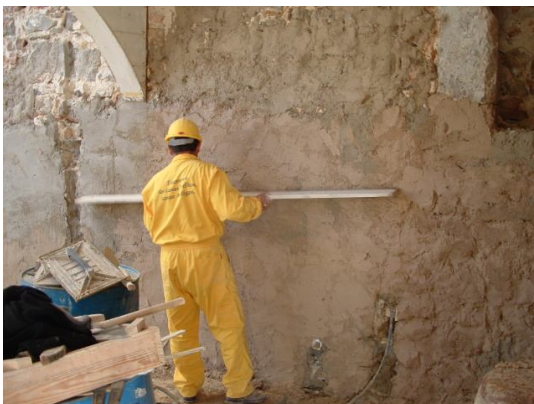
Foto 49. Sarrafar encasque

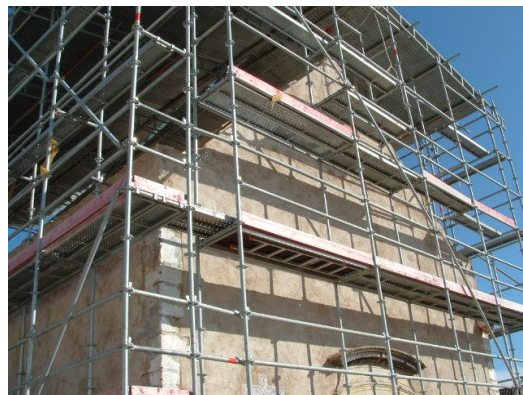
Foto 51. Enchimento

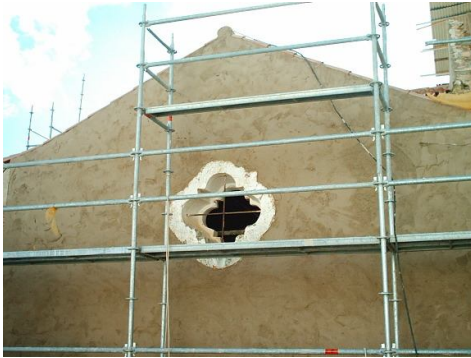
Foto 52. Reboco Torre Sineira

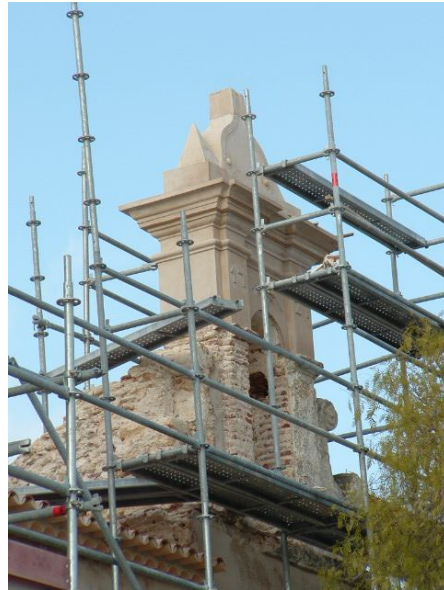
Foto 53. Reboco fachada

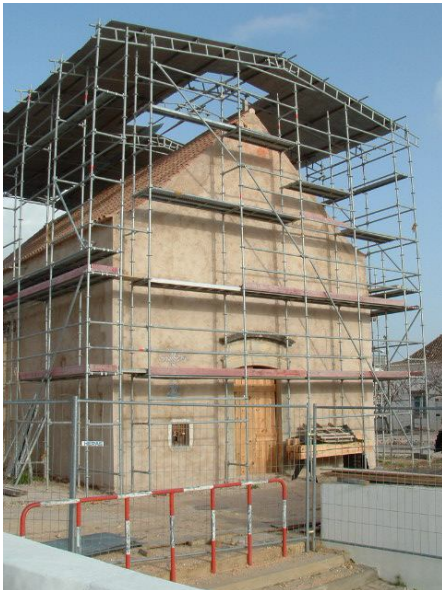
Foto 54. Afagamento reboco

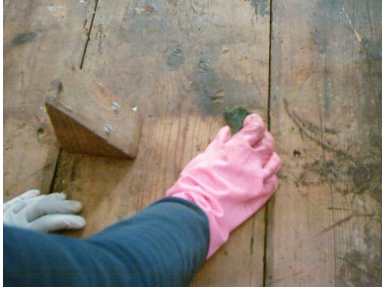
Foto 56. Reconstituição

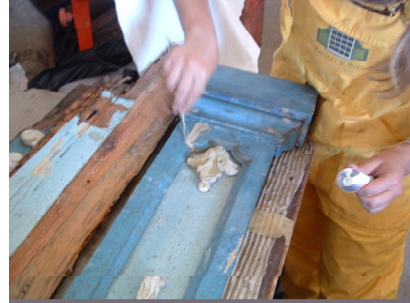
Foto 58. Cavilhas

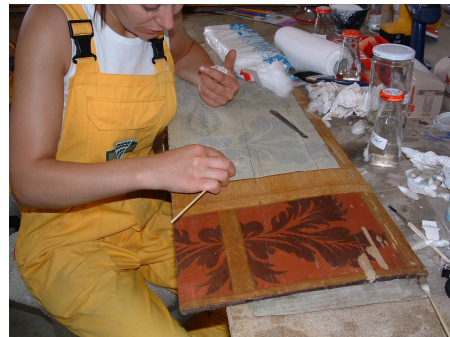
Foto 63. Remoção de repintes

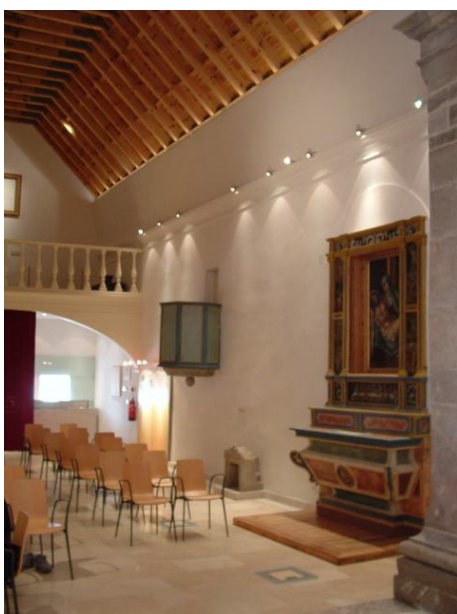
Foto 90. Altar Lateral

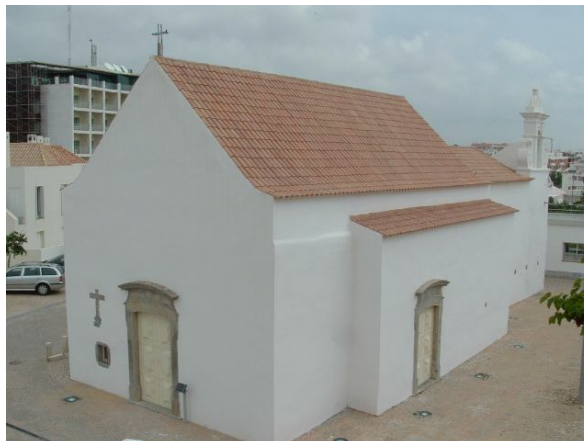
Foto 91. Vista Exterior
